发动机后部机油泄漏

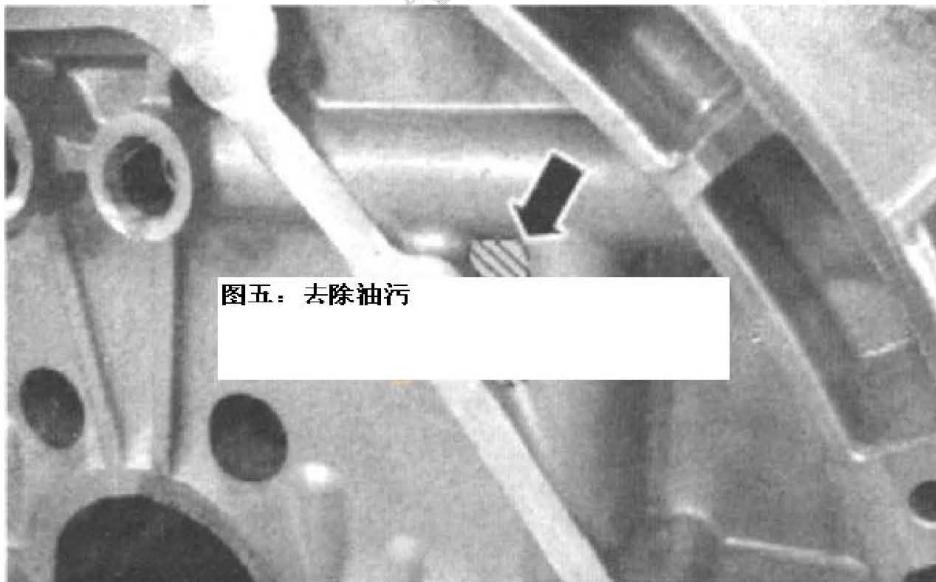
1). 机油从发动机缸体后部的高压通道孔隙泄漏。

图五: 去除油污

- A). 确认发动机储油槽内部的空腔中有机油残留物。如有必要, 可以使用本地购买的染色渗透剂帮助确定泄漏源。如果空腔中没有机油残留物, 则必须作为单独的保修申请检查并维修机油的泄漏源。拆除柔性板。
- B). 使用合适的材料, 使发动机储油槽内部的铸铁表面变粗糙。
- C). 彻底去除发动机储油槽内部空腔中的油污 (见图 5), 然后使其干燥。

- a). 应该使用合适的溶剂型清洁剂进行清洁, 然后使用空气管路吹干 (此项操作应该进行 5~6 次)。
- b). 彻底清洁并去除周围区域的所有机油, 包括后部密封盖周围残留的机油。
