动力不足

车型: Discovery 4 / LR4-3.0TDV6, 汽车识别号系列: AA510178 起; Range Rover (LM) -4.4 TDV8, 汽车识别号系列: BA334433 起; Range Rover Sport (LS) -3.0 TDV6, 汽车识别号系列: AA212145 起。客户可能反映动力不足且组合仪表信息中心显示发动机系统故障。下列 DTC 可能存储在 PCM 中:

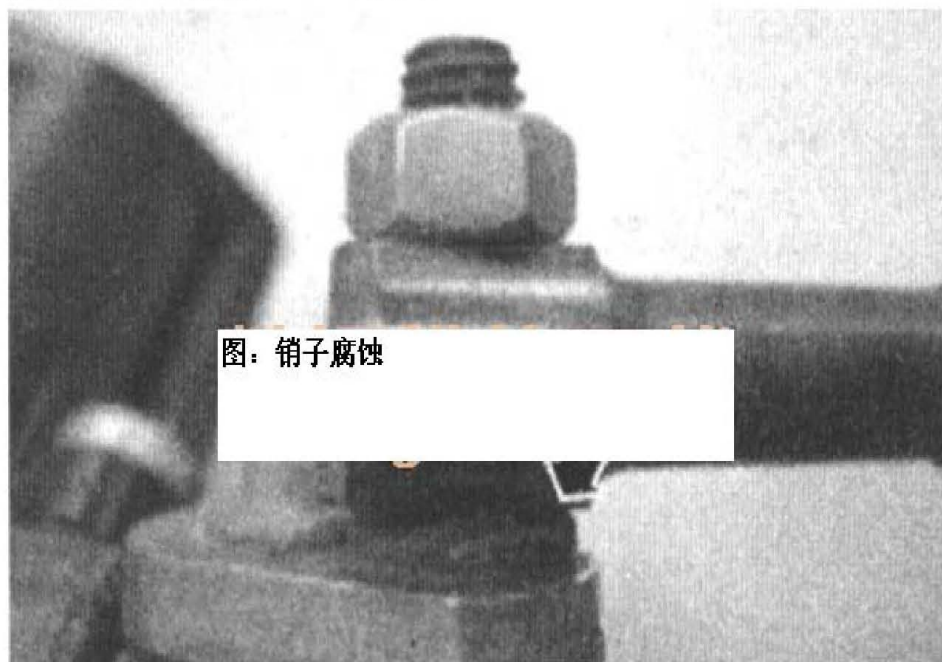
C). 这将导致记录. DTC, 对于此原因, 必须更换 CSOV。如果销子上存在明显腐蚀, 则应该更换 CSOV (见图)。

- D). 如果本技术通讯的摘要部分所述的 DTC 存储在 PCM 中, 则更换压缩机截止阀。将认可的蓄电池充电器 / 电源连接到车辆。
- E). 将汽车故障诊断仪 SDD 连接到车辆, 开始新的诊断程序, IDS 将读取当前车辆的正确 VIN (车辆标识代码)。
- F). 按照汽车故障诊断仪 SDD 提示操作。
- G). 选择程序类型 “Diagnosis” (诊断) 选项卡。
- H). “Complete vehicle-Clear all stored diagnostic trouble codes” (整车清除所有存储的故障诊断码)。
