# 发动机罩的弹簧松脱

- 1). 车型: XJ。
- 2). 年款: 2010 年、2011 年。
- 3). 车辆标识代码 (VIN) 范围: V00001~V10027。
- 4). 故障现象: xJ 发动机罩锁扣总成弹簧。

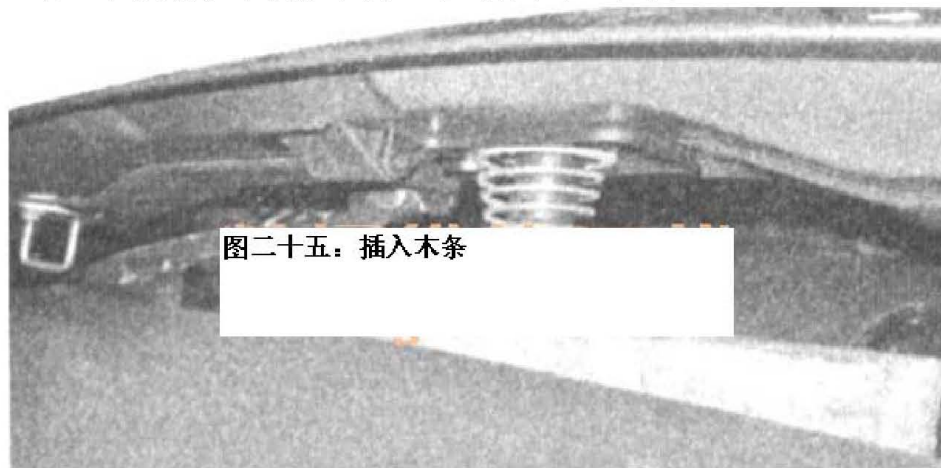
图二十五：插入木条

1). 经调查发现, 发动机罩弹簧保持盖破损, 因此举升发动机罩的弹簧松脱。

B). 在插入木条时, 站到发动机罩任一侧, 尽可能在保持一个手臂远的距离处工作。在发动机罩锁扣下插入适当的木条 (见图 25)。
