进气歧管调节阀故障

- 1). 车型: XF (X250), 仅限 AJ27V63.0L 汽油机车辆, 汽车识别号系列: R00001 起。
- 2). 故障现象: 故障指示灯 (MIL) 点亮并存在 DTC P066100 和 / 或 P066400。

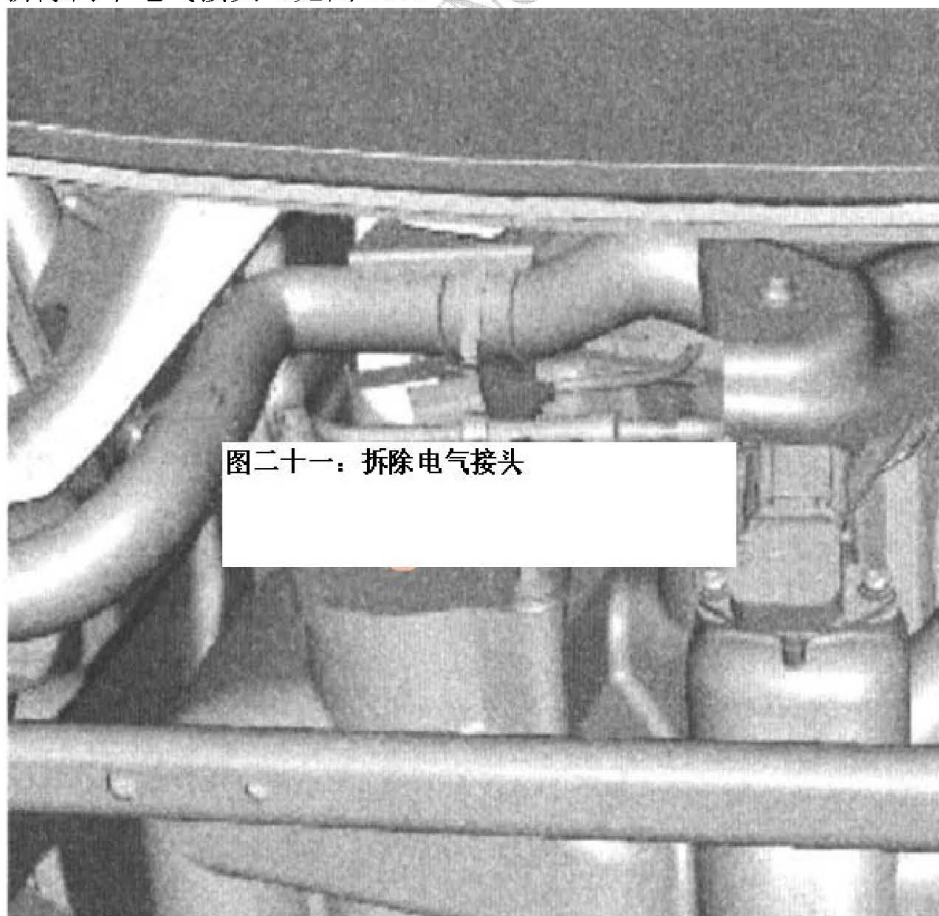
- 1). 燃油燃烧后的硫进入进气歧管调节 (IMT) 阀, 导致电机电刷臂出现应力腐蚀断裂。
- 2). 故障排除:
 - A). 在汽车故障诊断仪 SDD 已连接的情况下, 确认是否存有 DTC P066100 和 / 或 P066400。清除 DTC。断开汽车故障诊断仪 SDD 和蓄电池充电器 / 电源。
 - B). 拆下辅助隔板中央面板。
 - C). 拆除两个电气接头 (见图 21)。
