无法挂挡

一辆 2011 款雷诺豪华版科雷傲。该车在事故更换仪表台线束维修后，无法从 P 挡挂至其他挡位。

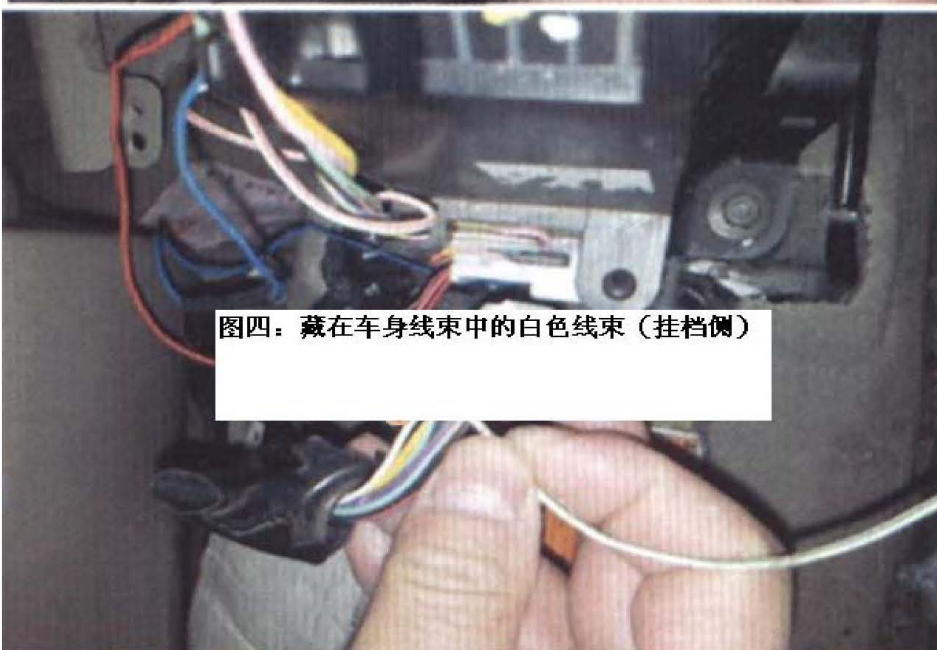
- A). 如果重新换掉该线束, 肯定会很麻烦, 重新拆装首先放到其次, 重新订购新的线束需要一段时间, 且加大了库存压力。若重新单独布线, 从继电器哪里布线到该电磁阀才合适呢?
- B). 若布线需要研究该线从哪一段开始, 因为只换了车身线束, 发动机舱线束并没有更换, 而继电器是从发动机舱继电器保险盒 597 中继电器控制电磁阀。发动机线束和车身线束的接头在仪表台下面的地毯内, 这说明从该接头处可以找到继电器对应的该线, 就可以布线到挂挡机构。
- C). 理清这个思路后, 根据电路图可知, R464 为发动机舱线束与仪表台线束的接头, 且 R464 的 11 和 12 针为挂挡控制机构和挂挡控制继电器之间的连线接头针脚。从驾驶侧 A 柱最下方找到 R464 插接器的 11 和 12 针脚(如图 2 所示), 从仪表台线束侧发现 12 针脚没有插针, 对应的发动机线束侧则有 12 插孔。
- D). 拨开仪表台线束的护套发现有一根白色的线用胶带包裹住的线头藏在线束中(如图 3 所示), 难道这根线就是缺少的那根线? 为了验证, 拨开换挡机构那头的仪表台线束, 发现有同样颜色和规格的线头也被包裹后藏在线束中(如图 4 所示)。用万用表测量可以肯定就是同一根线。从废旧线束上同样的插针, 接到该线的两头, 分别安装到车身线束对应两头的 12 针孔后, 连接好各个插接件。试车故障排除, 可以顺利地换挡。
