# 空气悬架控制单元故障灯点亮

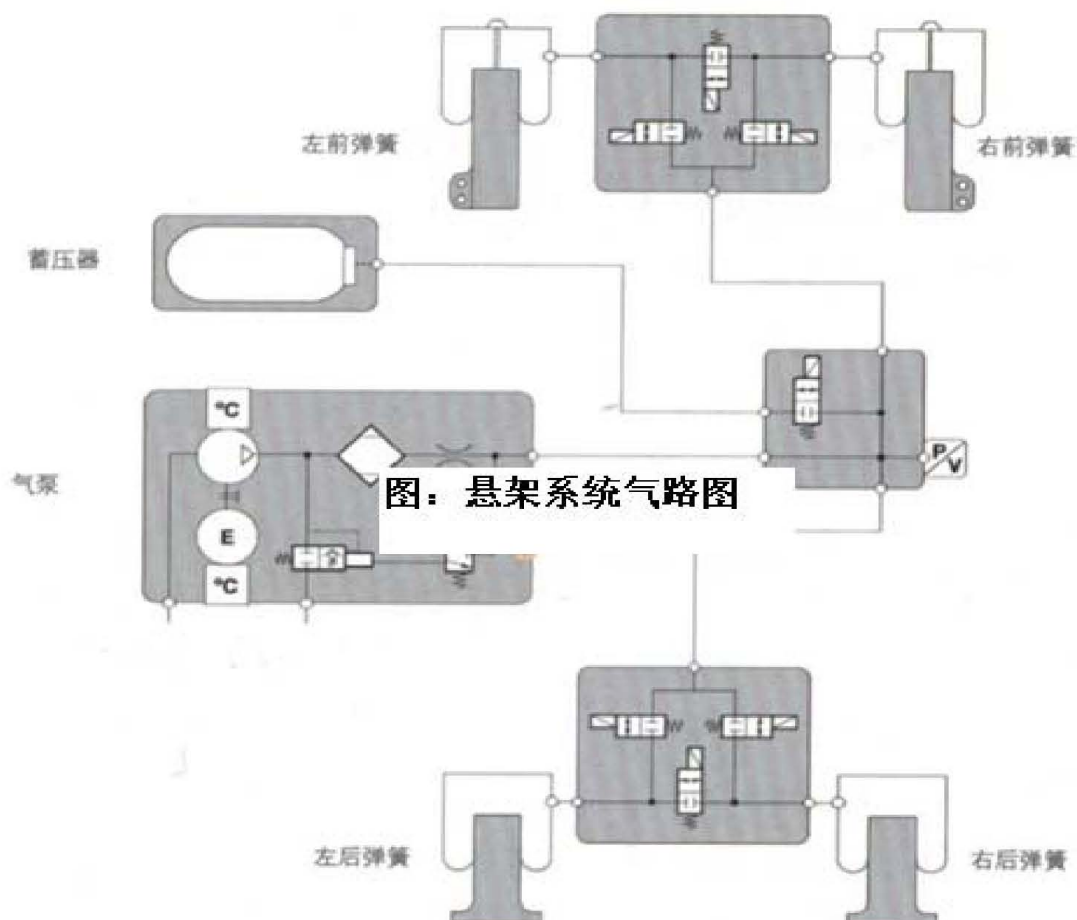
- 1). 维修人员目测发现该车的悬架高度已经严重失衡。检测空气悬架控制单元, 发现故障码 C122F——空气弹簧控制阀故障。
- 2). 将车辆停放在平坦处, 并将 4 个空气弹簧放气后重新设定悬架高度, 然后读取空气悬架控制单元的数据, 发现 2 前轮的空气弹簧已经落到最低点, 这与实际看到的情况相符。
- 3). 根据气泵输出气压 (131 kPa) 和气泵温度 (85°C) 看, 气源部分是工作正常的, 由此判断问题出在气压传递上。
- 4). 根据空气悬架部分的气路图 (如图) 分析, 在气源部分工作正常的情况下, 前后悬架高度出现明显不同的现象, 其根源应该是在气路上。

- 5). 对照气路图检查，发现气源输出管路与左后轮空气弹簧的气管插反了。这样一来，当两后轮的悬架高度达到正常值后，前轮悬架就无法注入空气了。
- 6). 故障排除：纠正气管的插接错误后，故障排除。
