故障指示灯点亮

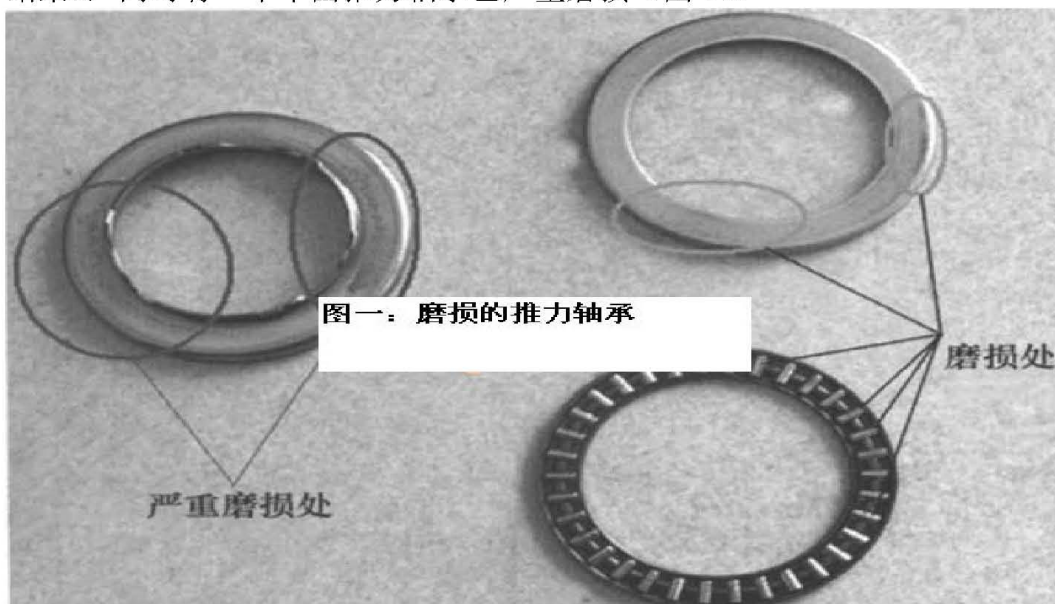
- 1). 接车后变速器正处于故障状态，经简单试车得出自动变速器已进入安全故障模式（锁档），读取故障内容仍然是 001——输出轴速度传感器故障和 002——CAN 总线传动箱范围故障。结合车辆的使用及维修养护记录加之故障模式下的使用，首先进行了油品质量的检查。结果发现刚刚更换的 ATF 已经变质，里面还掺杂着很多的金属颗粒。因此，建议先解体维修。分解变速器后，发现前进档离合器摩擦片有轻微烧损迹象（可能是在故障模式下运行的结果），同时有一个平面推力轴承已严重磨损（图 1）。

- 2). 更换损坏部件(轴承零件号是 1058202 016), 同时考虑到可能与传感器有关, 于是连同其一起更换后试车, 故障消失。为了防止故障重现, 又进行了长时间和高速路的试车过程, 没有出现问题后才将车交付使用。可车主刚刚使用了一天, 便打回电话说故障又再次出现了, 而且与维修前一样。车子再次进厂后, 通过故障诊断仍旧记录了原有的两个故障码, 但反复试车却又试不出问题来。再三分析认为, 如果不能把真实故障现象试出来, 只凭借两个故障码的含义去维修, 那工作量及工作范围就太大了。因此, 最好在路试的过程中捕捉到故障现象的同时, 直接记录下当时的故障内容, 那样就会容易找到真实故障点了。也许还没有找到故障出现的规律, 但又总不能没完没了地去试车, 因此, 冷静下来进行故障信息分析。
- 3). 由于陆虎车资料少, 于是查阅了宝马车的相关资料(因该车与宝马 X5 的发动机及变速器是一样的), 主要确定 ECU 在哪些信息不明确时来起动安全运行模式(锁档), 虽说不同厂家的自动变速器的起动电控锁档条件不一样, 但大多电控自动变速器一旦出现“输出轴转速传感器”故障时, 都会执行应急模式下的档位即锁档。这样还是把检查目标的重点仍放在“输出轴转速传感器”周围, 在检查过程中, 可以基本排除输出轴转速传感器本身及电路存在问题的可能性(图 2), 因此有人开始怀疑是 ECU 的问题。ECU 本身如果存在问题应该几乎不存在这种偶发性的故障(大部分时间都是正常的)。
- 4). 也就是说, 一般情况下 ECU 有问题比较容易显现出来, 所以不能贸然更换 ECU。这时候有人提议还有可能是液压系统的问题(压力不足导致的打滑)引起输出速度信息错误, 从而导致故障的出现。其实这种分析也不无道理, 可回头想想, 如果是这样, 电控系统应该首先记录关于“传动比错误”的故障码。但在这种情况下也不得不尝试一下(为规避维修风险, 在国内现有的维修条件下可以替换一些旧件来查找原因)。还是决定更换液压单元一阀体(旧阀体容易找到但旧 ECU 找起来很麻烦)试一试再说。
