车顶区域咯噔作响

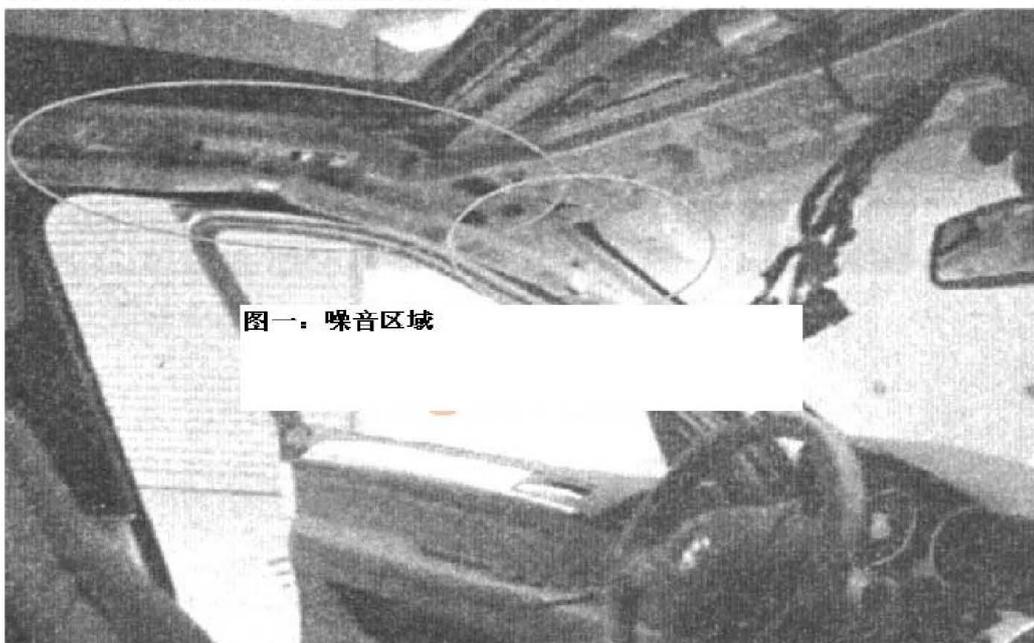
- 1). 涉及车辆: E70.
- 2). 故障现象: 客户投诉 A 柱和 / 或车顶区域咯噔作响, 在不平整的路面上行驶会发出该噪音。

- 1). 经诊断为金属板摩擦。
- 2). 故障排除: 确定噪音来源区域如图 1 所示。
