高速时发动机故障灯亮

一辆行驶里程约 7.5 万 km, 发动机型号为 N54, 车型为 F01/F02 的宝马 740Li 轿车。客户反映: 该车车速在达到 120km/h 以上的行驶中有时出现发动机故障灯亮的情况, 中央信息显示屏 (CID) 显示“发动机异常, 功率下降”, 之后再次加油门行驶出现提速不畅, 车速上不去, 停车点火开关关闭, 再次行驶加速顺畅一切正常。

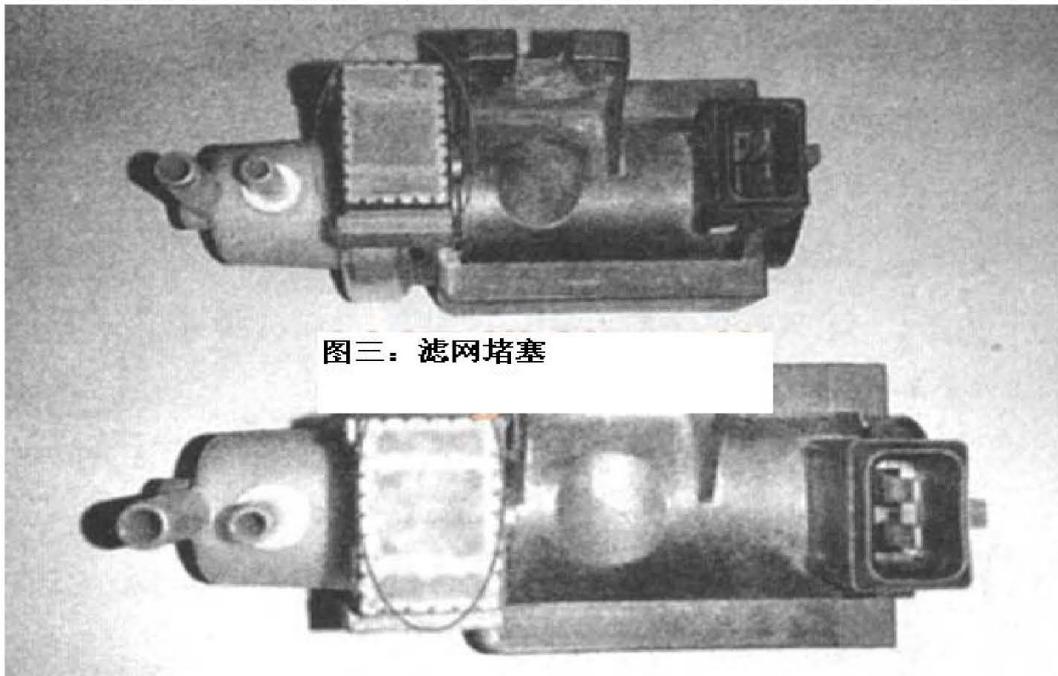
- 6). 最后在检查完安装后发现了异常，发动机熄火后听到有一个电磁阀发出了1min左右“滋滋”异常的声音，正常没有这种声音，最后再次把压力转换电磁阀分解，问题发现了，电磁阀控制真空的地方有2个滤网灰尘特别多，造成堵塞（如图3所示），堵塞造成真空难以及时消失，灵敏度失常，瞬间造成增压压力过高，最后更换2个电气动压力转换阀，路试没有再出现故障。
