灯光系统故障报警

一辆行驶里程约 9.6 万 km，车型为 E70 的 2009 年宝马 X5 SUV。用户反映：车辆的右前近光灯、远光灯不亮，仪表中和中央信息显示屏显示灯光系统故障报警。

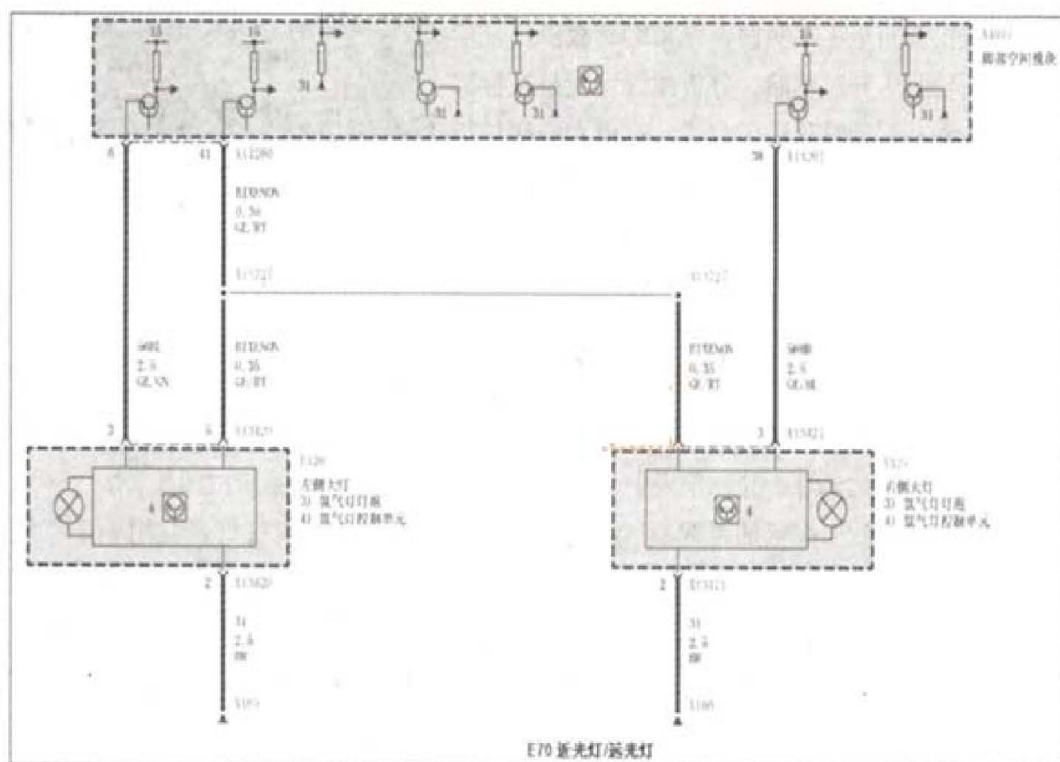
图1 脚部空间模块相关电路

- 4). 接下来根据故障内容执行检测计划，检测计划中给出了脚部空间模块对氙气大灯的控制电路图，如图 1 所示。脚部空间控制模块端子 X14260 的 6 号脚和氙气灯控制单元端子 X13420 的 3 号脚之间的导线是左前氙气大灯的控制单元的供电线路，X14261 的 38 号脚和氙气灯控制单元端子 X13421 的 3 号脚之间的导线是右前氙气大灯的控制单元的供电线路。断开端子 X13420 和 X13421，分别测量两个 3 号脚和接地之间的电压，X13420 端子的 3 号脚有 12.45 V 的供电电压，X13421 的 3 号脚只有 5~7V 的供电电压，说明右前氙气灯控制单元的供电电压太低，所以造成右前近光和远光的不亮。

- 5). 检查 X14261 的 38 号脚和氙气灯控制单元端子 X13421 的 3 号脚之间的导线导通正常, 也没有短路现象, 测量 X14261 的 38 号脚和对地电压和 X13421 的 3 号脚电压一样, 这就证明了是脚部空间模块内部的故障导致了氙气灯模块的供电电压不够, 故障就在脚部空间模块本身。

- 6). 故障排除: 更换脚步空间模块, 进行编程设码, 故障排除。
