无法正常启动

一辆行驶里程约 4 万 km，车型为 E84，配置 N46 发动机和 6HP-19 变速器的宝马 X1。用户反映：该车辆无法正常启动。

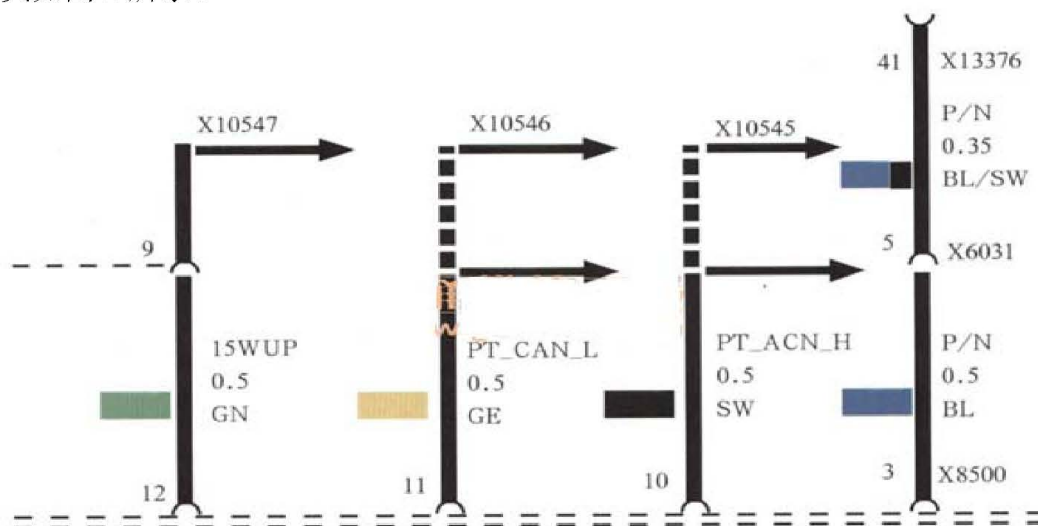
1 图1 变速器控制电路图

7). 该车配置变速器型号为 6HP19，铁质油底壳，会不会是由于底盘受损起火导致变速器油底壳过热，造成内部控制模块损坏呢？由于变速器控制模块较为昂贵，慎重起见，决定根据相关电路图检查，线路图如图 1 所示，连接器插头如图 2 所示。

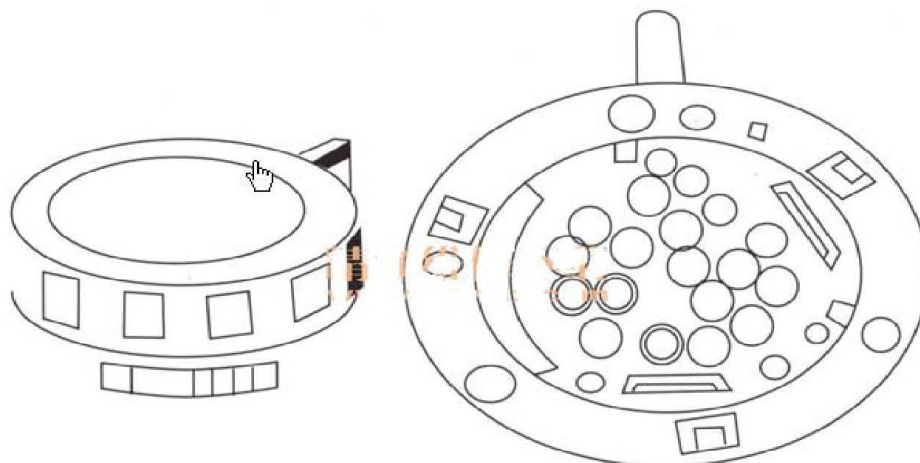
1 图2 X8500变速器线束插头示意图

10). 测量中发现在变速器新线束插头 X8500 上的 3 号针脚 (搭铁线) 竟然为空的 (电路图中显示是存在的), 且变速器新线束插头 X8500 上的 10 号 PT-CAN H 是红白线非黑色线, 经测量 10 号针脚与搭铁导通。找来已烧毁的原变速器线束, 插头 X8500 的 3 号蓝色线针脚确实是实际存在的, 它先经过了 X6031 的 5 号针脚蓝黑线再连接到 CAS 插头 X13376 的 41 号针脚。而原车线束 X8500 上的 10 号 PT-CAN H 是黑色线, 且不搭铁。

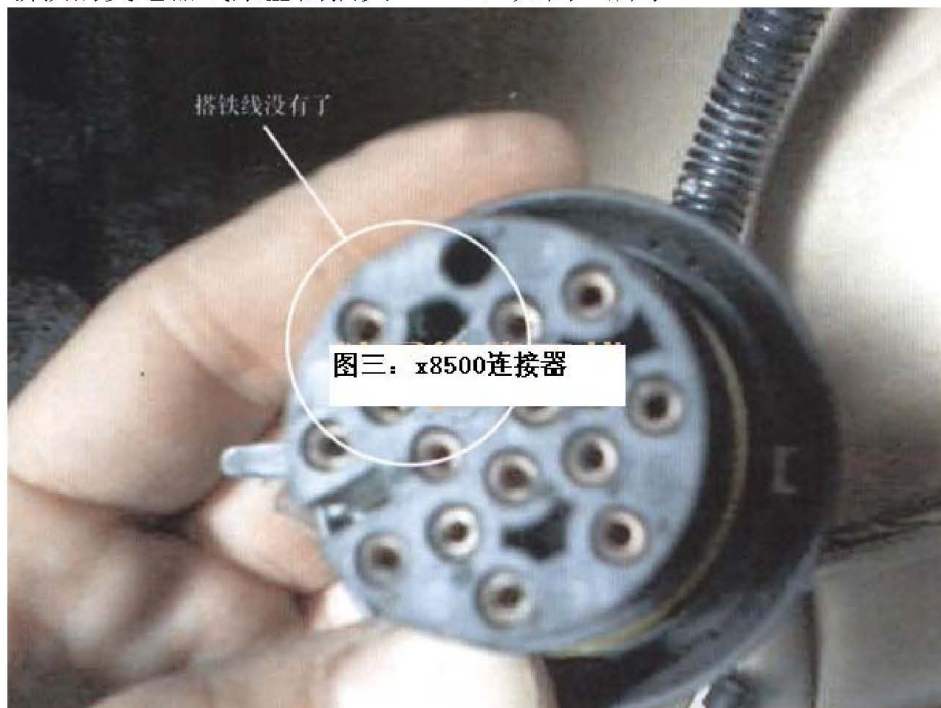
8). 新换的变速器线束正面插头 X8500, 如图 3 所示。

- 11). 经过上述对比, 此时可以说明不能顺利启动的问题出在变速器新线束上。由于新变速器线束的 X8500 的 3 号针脚为空的, 同 CAS 的 X13376 的 41 号针脚间不能通信, CAS 接收不到 P/N 挡位信号, 导致启动机没有反应。又因为 X8500 上的 10 号针脚颜色和位置同原车旧线束插头的不一致, 且搭铁, 导致 PT-CAN H 电压失常。从而 DME、DSC、EGS 控制模块找不到。
- 12). 重新更换变速器线束, 启动正常, 故障解决。

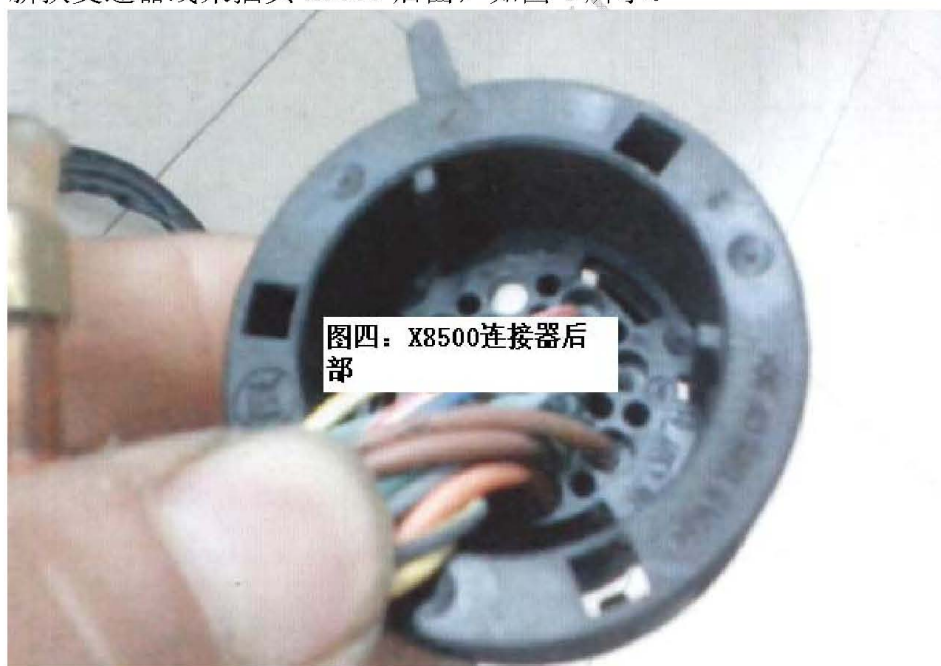
9). 新换变速器线束插头 X8500 后面, 如图 4 所示。
