两前大灯不聚光

一辆行驶里程约 12 万 km 的 2009 年宝马 335i E90 轿车。该车配置自适应弯道照明双氙气大灯。用户反映,两前大灯不聚光,车辆在直行中,左前灯远光偏左,此现象从上一次在本店因为车辆左前部受损更换左前大灯后便出现了。

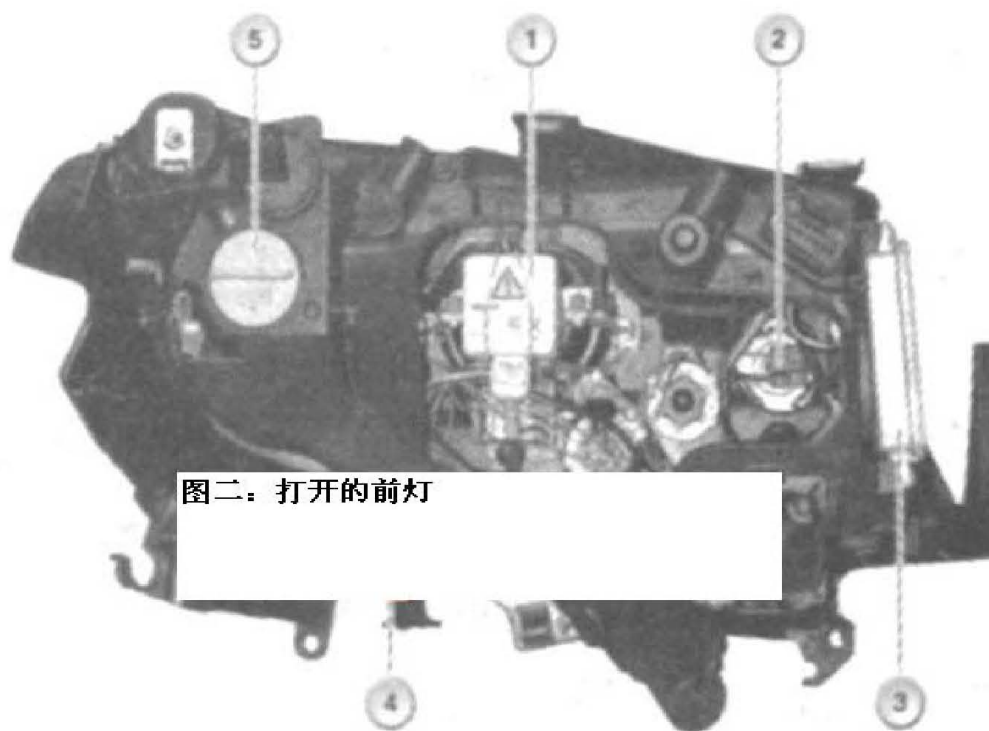
图二：打开的前灯

1. 双氙气灯点火装置
2. 远光灯卤素灯泡
3. 双氙气灯控制单元
4. 自适应弯道照明灯控制单元
5. 转向信号灯灯泡

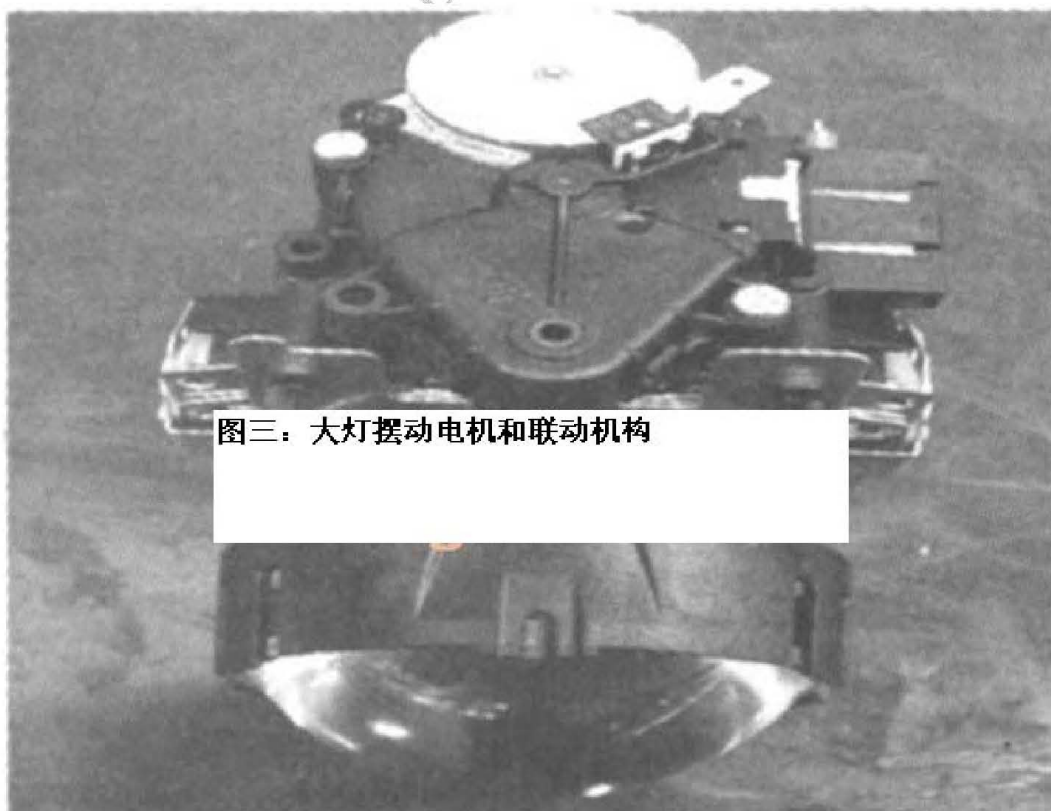
图三：大灯摆动电机和联动机构

- 3). 具体控制是由脚部控制模块 (FRM) 根据从 K-CAN 通信中得到的车辆转向角、车速、偏转率等信号再通过 LIN 总线对大灯上面的摆动模块发送数据, 最终控制摆动电机改变不同的照明位置。再次向用户了解情况, 用户也证实了刚才所做的测试, 并说明自从购新车起开灯时一直使用的是自动挡, 使用一直都比较正常, 就是上次更换大灯后便出现了异常。
