晴雨传感器无法初始化

一辆行驶里程约 2.1 万 km, 车型为 E71 的 2009 年宝马 X6。用户反映: 该车辆的雨刮器自动功能失效, 下雨天雨刮开关调整到自动位置后, 雨刷只刮一次然后就停止不动, 雨刮开关打在其他挡位工作正常。

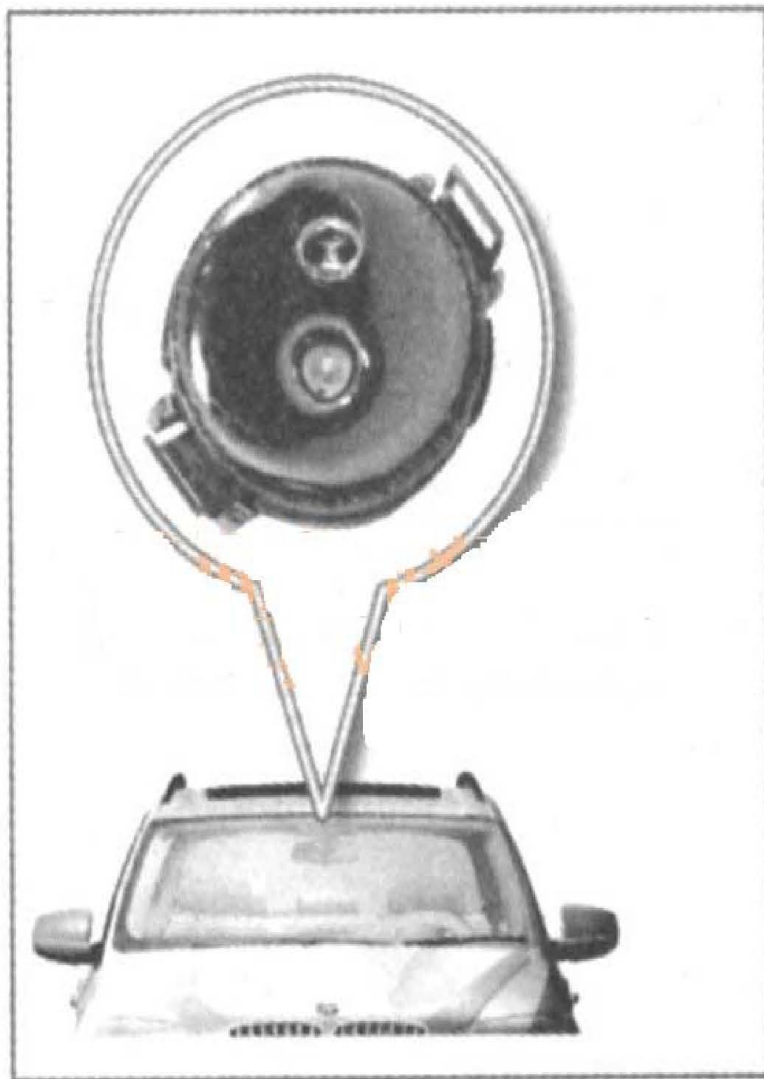
图 1 晴雨/行车灯/光照传感器安装部位

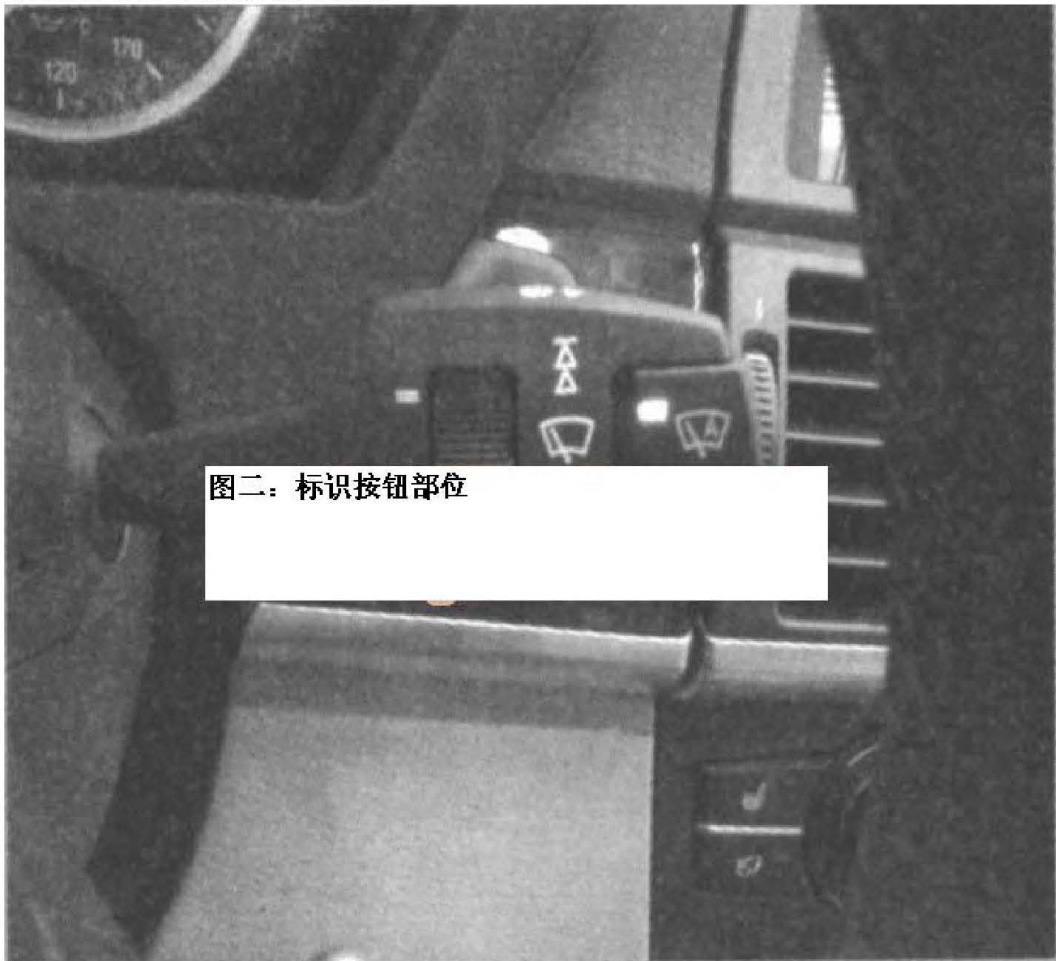
- 2). 通过按下方向盘右侧雨刮器控制手柄上顶部带有“A”标识的按钮,按钮上的一个绿色指示灯点亮,如图2所示。系统将激活晴雨传感器,晴雨传感器根据降雨强度控制刮水器的运转速度,并可以通过调整雨刮器控制手柄上的棘轮调整晴雨传感器的灵敏度。

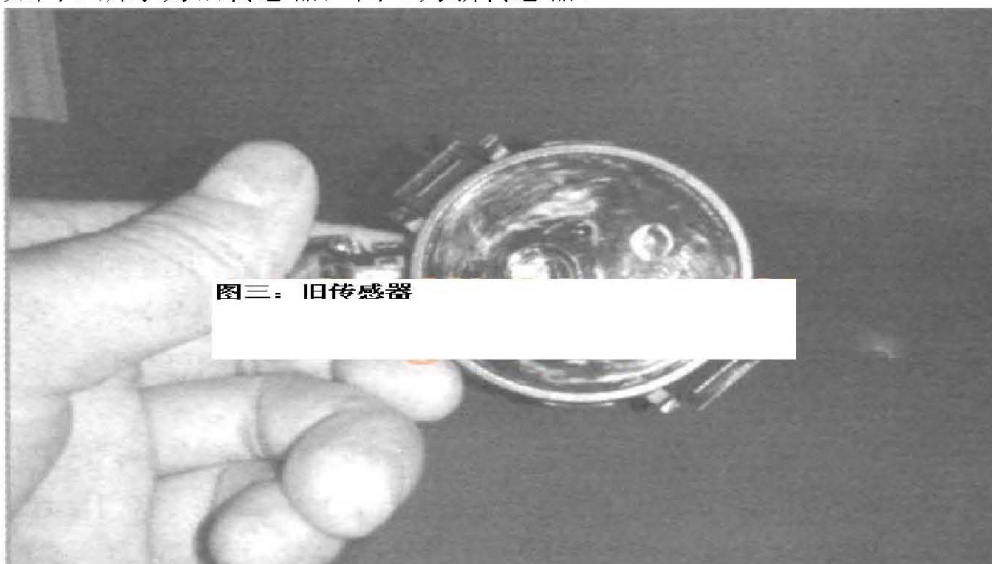
- 5). 这时有细心的维修人员发现此车的挡风玻璃有拆卸过的痕迹，于是怀疑晴天 / 行车灯 / 光照传感器也被拆卸过，检查感觉传感器在挡风玻璃上并不是很牢固，轻轻一扣竟然被扣下来了，这肯定不对，根据经验，传感器应该是很牢固地被固定在前挡风玻璃上面的。再看已经被拆卸下来的传感器靠近挡风玻璃的表面，发现有明显人为动过的痕迹，上面的胶也所剩无几了。这时再询问经常更换前挡风玻璃的钣金师傅，钣金师傅告知这款车每次更换前挡风玻璃时，传感器也必须一起更换。因为传感器表面有一层很厚的环氧树脂胶，一旦安装牢固，再强制拆卸下来，不光胶失去黏性，而且胶底座将发生变形无法保证和前挡风玻璃按规定的角度贴合在一起，也就是说传感器是一次性的，只要拆卸就需要换。
- 6). 为了验证真伪，维修人员从备件库借出了一个新的晴天 / 行车灯 / 光照传感器，然后和已经拆卸下来的传感器在一起比较，问题一目了然，新的传感器上面果然有一层 2~3mm 厚的凝胶垫，而旧的传感器上面已经没有什么胶了。如图 3 所示为旧传感器，图 4 为新传感器。

- 7). 查阅维修资料发现新的传感器上面厚厚的一层胶不仅仅是起到密封黏接的作用，对于传感器感应前挡风玻璃外面的光线也有很重要的作用。晴雨传感器被激活时，刮水器开关上的功能发光二极管呈绿色亮起，首先执行一个刮水循环作为接通的反馈信息。
- 8). 前面的提到的刮水器可以自行运转一次，这是一种正常现象。传感器里面的3个发光二极管发射一束红外线光，光束通过光学元件传导到挡风玻璃上，当玻璃完全干燥且洁净时，红外线被完全反射到3个接收二极管上。
- 9). 当挡风玻璃上传感器区域内有水垢时，红外光被折射，因此仅有一部分红外线被反射到二极管接收器，反射的光量是传感器判断降水强度的一个尺度，电子分析装置根据缺少的光量识别挡风玻璃的湿润程度，并通过数据总线发送一个信号，主控制单元接线盒电子装置根据这个信号分析是否需要一个刮水循环。
- 10). 如果传感器上面的凝胶垫取消或者发生变形后势必会对传感器向外发出红外线和接受发射红外线产生很大的影响，传感器将无法正常工作。
- 11). 所以真正的原因就是因为传感器上面的一层凝胶垫，这层凝胶垫是一次性的，只要安装上去不能保证无损坏的拆卸，凝胶垫损坏后只能更换传感器总成。这一点很重要，所以这个部件一旦安装上去后如果不是需要更换就不能随便拆卸，千万不要像其他部件那样为了排除故障换件试验。
- 12). 更换新的晴雨传感器，然后对传感器进行初始化设置，故障排除。
