雨刮器工作异常

一辆行驶里程约 3 万 km 的 2012 年宝马 X1 E84 汽车。用户反映：该车辆行驶中雨刮器自动工作，雨刮器自动开关并没有激活，外面也没有下雨。关闭点火开关，雨刮器可以停止，调整雨刮器挡位，雨刮器工作频率可以跟着相应的变化。

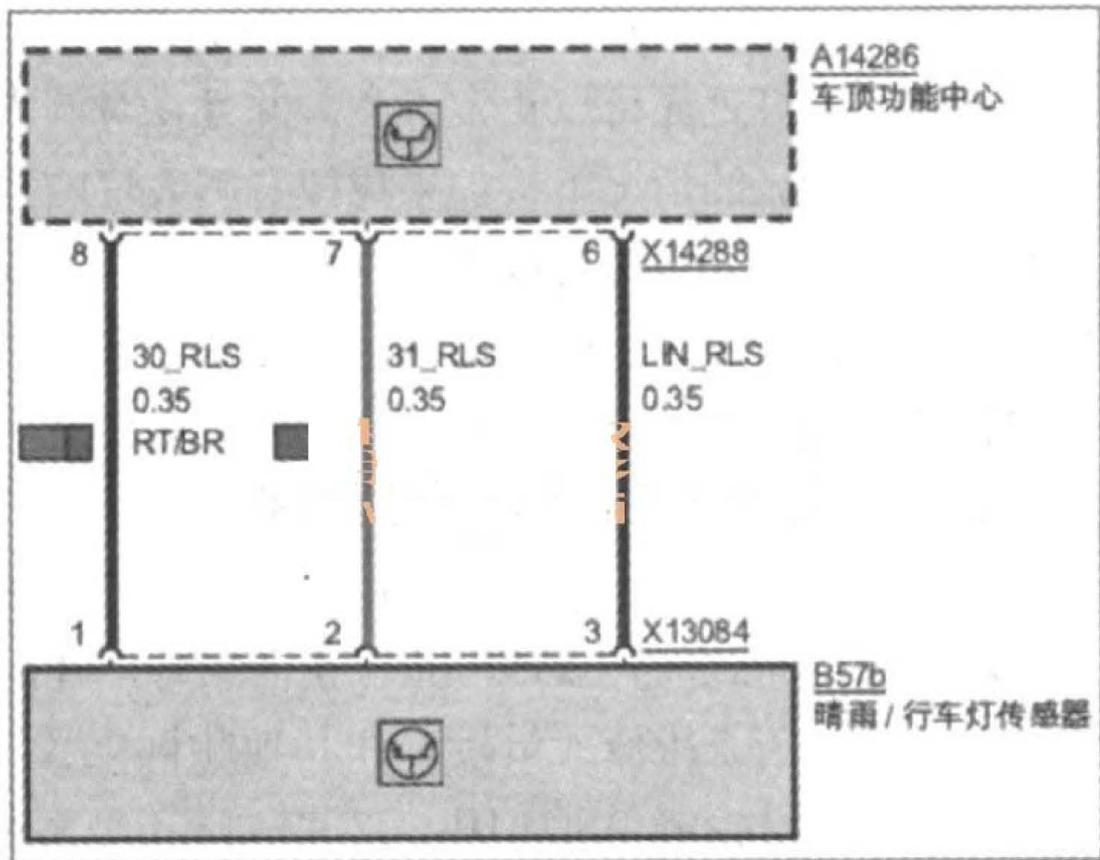
图 1 晴雨/行车灯传感器相关电路

- 6). 检查晴雨传感器区域内的挡风玻璃无故障（石击），传感器区域无污物（融雪盐、昆虫），光学元件无气泡地与挡风玻璃勃在一起，前挡风玻璃上无条纹，符合晴雨传感器无故障运行的前提条件。根据检测计划分析，调出晴雨传感器的电路图，如图 1 所示。检查车顶功能中心（FZD） X14288pin8 至晴雨 / 行车灯传感器 X13084pin1，线路导通正常，供电正常。测量车顶功能中心（FZD） X14286pin7 至晴雨 / 行车灯传感器 X13084pin2 线路导通正常，接地正常。测量车顶功能中心（FZD） X14286pin6 至晴雨 / 行车灯传感器 X13084pin3 线路导通正常，无短路、断路现象。所以判断为晴雨 / 行车灯传感器本身有故障，证实了检测计划的分析判断。

- 7). 更换晴雨 / 行车灯传感器，需要对晴雨 / 行车灯传感器进行设码，并对晴雨传感器进行初始化设置。无故障初始化设置的前提条件是，挡风玻璃在晴雨传感器区域内干燥、干净且无故障。初始化设置用 BMW 诊断系统内的服务功能“初始化设置晴雨传感器”进行，在服务功能中将删除晴雨传感器中的匹配值，接着按照下列过程进行传感器在挡风玻璃上的匹配：

- 8). 更换晴雨 / 行车灯传感器后，对晴雨传感器进行初始化设置，试车故障排除。至于故障码“E598-信息（行车灯）缺失，FRM 接收器，FZD 发射器”，则是因为晴雨传感器出现硬件故障，对行车灯传感器造成了干扰，毕竟两个传感器集成在一起，并且都是通过 Lin 总线向车顶功能中心 FZD 传输信息的。晴雨传感器出现故障后，引起了行车灯传感器的光线信息无法传递车顶功能中心 FZD，车顶功能中心 FZD 则无法通过 K-CAN 总线传递到车辆外部灯光的主控单脚步空间模块 FRM，所以也就是同时出现了“E598-信息（行车灯）缺失，FRM 接收器，FZD 发射器”的故障。
