CON 控制器按钮偶尔失灵

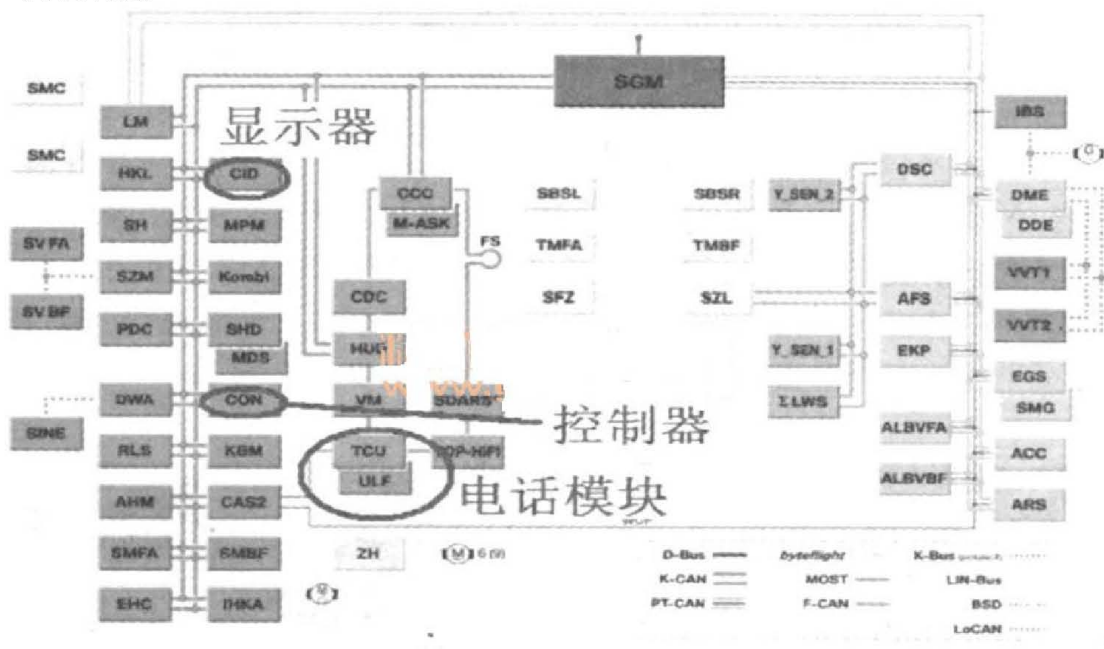
图 1 电路模块相关总线系统图

- 4). 这就需要对车辆的相关故障内容的总线系统进行细致的分析一下。如图 1、图 2 所示。信息娱乐声音通过 MOST 系统的单向环形传输后，最终通过 M-ASK/CCC 或者 HiFi 然后通过各种类型的扬声器输出。
- 5). CON 控制器对信息娱乐系统的控制信号途径是：CON → K-CAN → SGM → M-ASK/CCC。收音机或者 CD，M-ASK/C 是信息娱乐系统的主控单元，MOST 总线上的所有控制单元信息都是通过 M-ASK/CCC 和其他系统进行交换的，包括通过 CON 进行收音机和 CD 转换、声音大小的调整、FM 和 AM 的转换、电台的调整等。如果 MOST 总线系统自身出现通信故障，例如因为某个模块的问题出现中断，则 CON 控制器也会出现相应的失灵中断，无法响应。

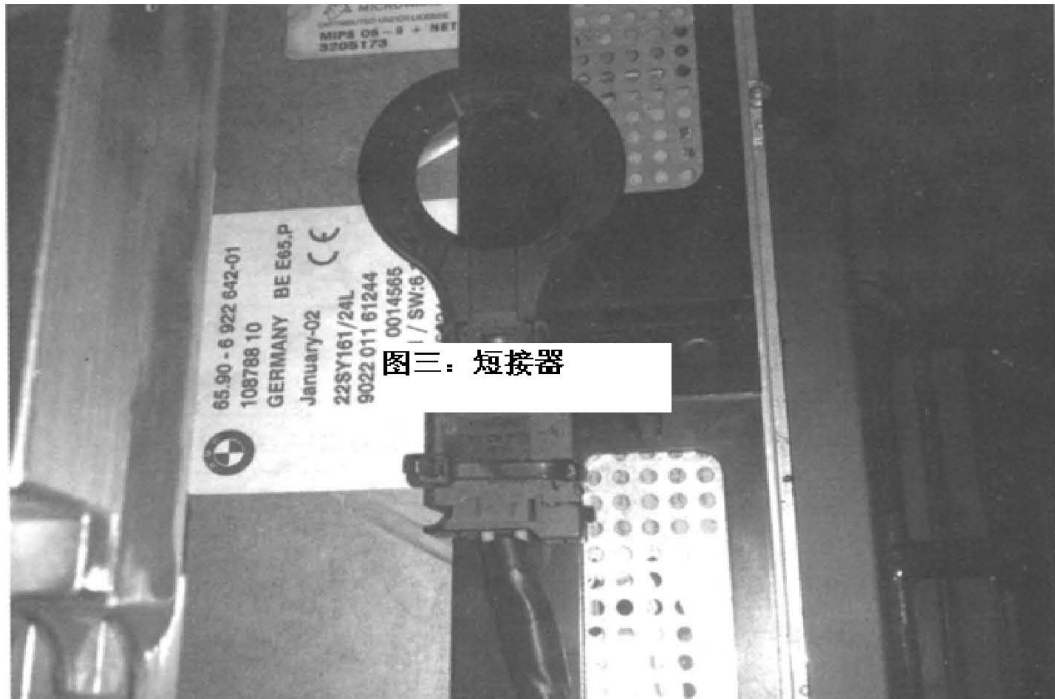
MOST 接口的短接器（如图 3 所示）进行连接，使电话模块断开 MOST 总线，但 MOST 总线没有断开。电话模块在此总线中的作用除了蓝牙和电话功能外也就是连接 MOST 总线的作用。所以通过短接器连接后基本上不影响娱乐系统的其他功能。

- 8). 短接电话模块的 MOST 接口后进行反复的试车确认, 上述的故障现象再也没有出现。至此就可以十分准确地认为是电话模块的故障了。更换电话模块, 然后对车辆进行编程, 故障排除。
