硬顶打开时报警

一辆行驶里程约 8.5 万 km 车型为 320i, 发动机型号为 N46T 的宝马 320i 轿车。该车硬顶在打开结束的时候, 硬顶报警, 玻璃无法升起来, 后备箱也无法打开。

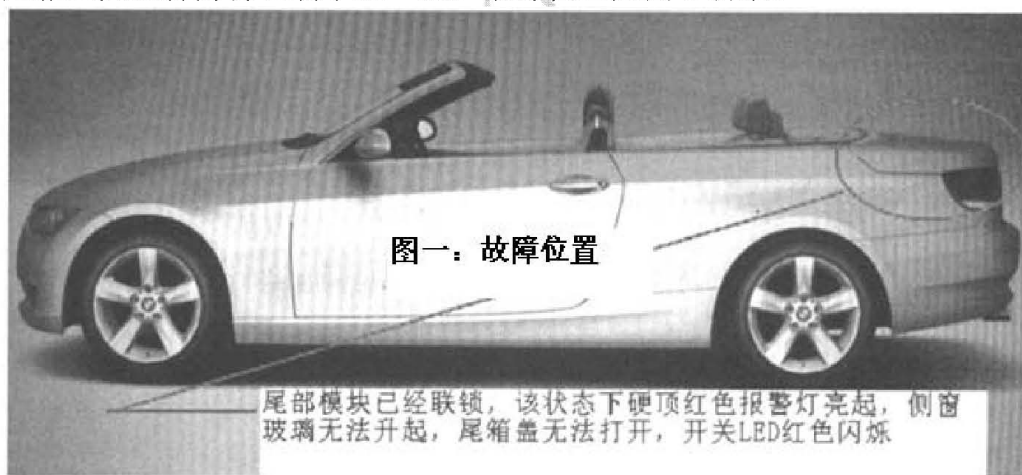
B). 硬顶打开过程: 硬顶打开结束阶段, 尾部模块完全放置, 藕合锁已经联锁, 继续操作打开开关, 组合仪表出现硬顶红色报警指示灯, 操作开关红色 LED 闪烁, 玻璃无法升起, 尾箱盖无法打开。

C). 从故障现象来看, 表明打开过程并没有完全结束, 虽然看似整个尾部模块已经联锁, 实际上打开过程没有结束, 开关 LED 闪烁, 侧窗玻璃无法升起, 尾箱盖无法打开都证明了这一点。故障位置如图 1 所示。

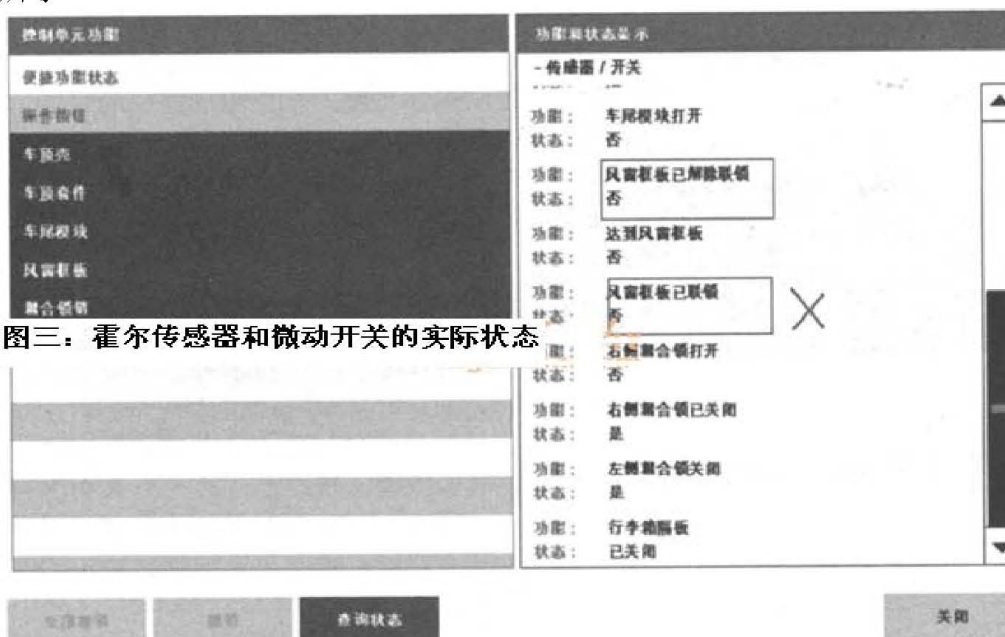
- D). 该车硬顶完全关闭状态下，9 个霍尔传感器和 5 个微动开关的状态如图 3 所示。

- E). 从以上可以看出，风窗框板已联锁状态错误，也就意味着风窗框板联锁微动开关位置错误。
- F). 但是此时笔者意识到，该车硬顶在完全关闭的情况下，风窗框板联锁和解锁的状态是没有问题的，可以排除微动开关本身故障。为什么在打开的时候出现故障呢？笔者分析大概有以下的原因：
- a). 在打开位置下，线路存在故障（硬顶折叠后，可能存在线路破损短路或断路故障）。
- b). 在打开位置下，联锁装置没有完全锁止，传动机构机械故障（联锁传动机构没有完全锁到位，导致微动开关没有打开）。笔者仔细检查线束后没有发现任何问题。
- G). 接下来笔者重点检查联锁驱动机构。
- a). 驱动装置安装没有任何问题，所购驱动拉杆没有出现弯曲变形，锁钩状态正常。
- b). 之前分析过，硬顶在完全关闭和打开的时候，联锁驱动装置都可以正常联锁或者解锁。只是在硬顶打开结束阶段出现了联锁位置状态错误，实际上已经联锁，但监控锁止位置的微动开关告诉 CTM 没有锁止。
- H). 如图 4 所示：微动开关的位置在硬顶完全打开和完全关闭状态下是一致的。该车的故障是在硬顶处于完全打开的状态下，左侧的风窗已联锁微动开关状态仍旧处于关闭状态。

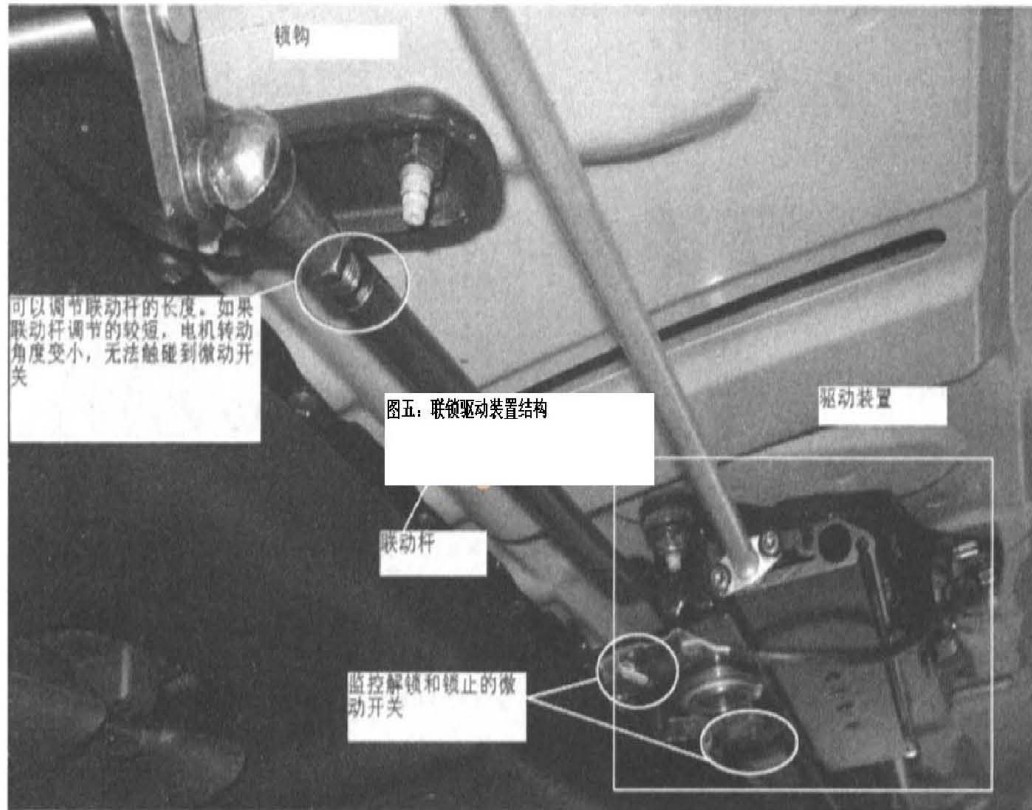
- I). 排查了相关外围设备后, 该微动开关的状态改变受制于联锁驱动电机的位置, 如果联锁驱动装置电机没有运动到合适的位置, 微动开关是不会打开的, 其结构如图 5 所示。根据这个推理, 笔者进行了下一步的检查:

E93 硬顶结构复杂, 查找这类故障比较困难, 前提条件是大家要对该车硬顶工作原理熟悉, 仔细核实故障现象, 认真分析数据流, 逐步推理。该车为什么一直会有联锁驱动装置故障呢? 因为 CTM 控制单元一直没有收到风窗联锁已锁止的信号, 而实际情况是已经联锁, 只不过是因为驱动连杆过短导致锁钩锁止后, 电机无法旋转过多的角度, 也就无法触碰到该微动开关了。所以 CTM 认为驱动电机存在故障。
