后备箱照明灯不亮

一辆行驶里程超 25 km 的 2003 年宝马 520i 轿车。用户反映：该车辆的灯光系统报警，后备箱照明灯不亮。

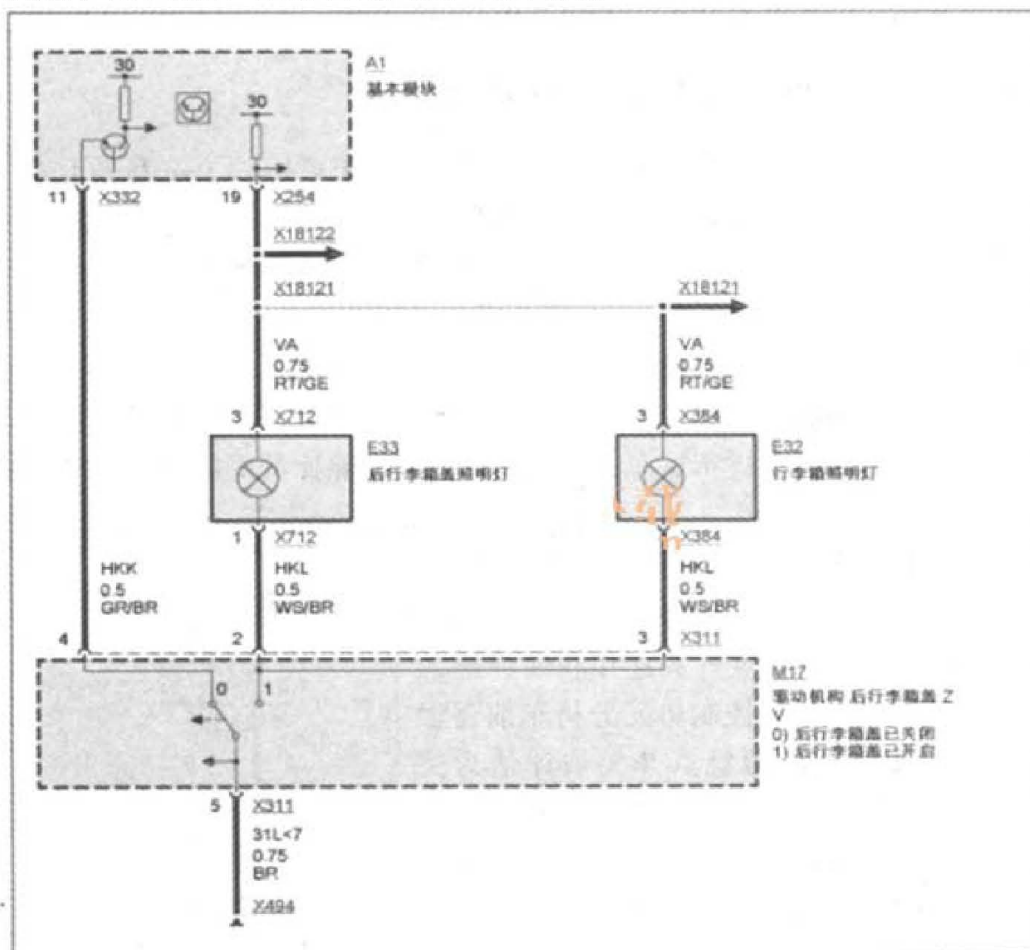
图 1 后备箱照明灯相关电路

- 1). 接车后：打开点火开关，仪表中显示车辆的灯光报警为远光照明报警，打开远光的照明，发现左侧的远光灯不亮，检查发现远光灯泡烧断。更换左侧的远光灯泡，车辆的灯光报警现象消失，后备箱照明灯依旧不亮。
- 2). 此款车的后备箱照明灯有 2 个，一个安装在后背盖上面，一个安装在后备箱内侧正中央的位置。打开后备箱，后备箱盖上的照明灯点亮，后备箱内侧的照明灯不亮，用户反映的就是这个灯不亮。对调两个照明灯，依旧是后备箱内侧的不亮，后备箱盖上的可以点亮，可见不是照明灯泡本身的问题。
- 3). 这两个后备箱的照明灯的照明由车辆的基本模块控制，接地控制由后备箱驱动机构控制，如图 1 所示。打开后备箱后，后备箱盖上的 E33 可以点亮，说明车辆基本模块供电没有问题，因为两个照明都是通过基本模块的 X254 供电，然后通过 X18121 再分别供应到各自的照明灯上。
- 4). 单独测量后备箱内侧的照明灯（E32）的 X384 端子 3 号脚，有 12V 左右的电压，再次确认了后备箱照明灯的供电没有问题。剩下就只有怀疑灯泡的接地控制了，接地是通过后备箱驱动机构控制开启后控制的，后备箱关闭时将断开接地。
- 5). 通过电路图可以看出接地控制和供电基本一样是同一个控制信号，然后再分出两个不同的控制端子。E33 可以正常点亮，说明后备箱驱动机构控制对接地的控制也应该没有什么大的问题，故障点很有可能出在 E32 的 X384 端子 1 号脚至后备箱驱动机构 M17 的 X311 端子的 3 号脚之间线路之间。通过万用表测量两个脚之间果然断路。
- 6). 故障范围确定了，剩下的就是找到线路断路的具体位置了。结合车辆的使用年限和行驶的公里数分析来看，断路的原因很有可能是线路老化引起的，根据经验判断一般在线路经常活动位置比较容易出现问题。
- 7). 观察线束的走向，发现在车身的连接处是活动最频繁的位置，每次开后备箱就会带动线束活动，推测这里出问题的可能性很大。撬开线束的防水密封垫，拉出线束，果然发现了一根白 / 棕色的线已经断开，对照比较就是 E32 的接地控制线。如下图 2 所示。
