# 前部冷暖空调有温差

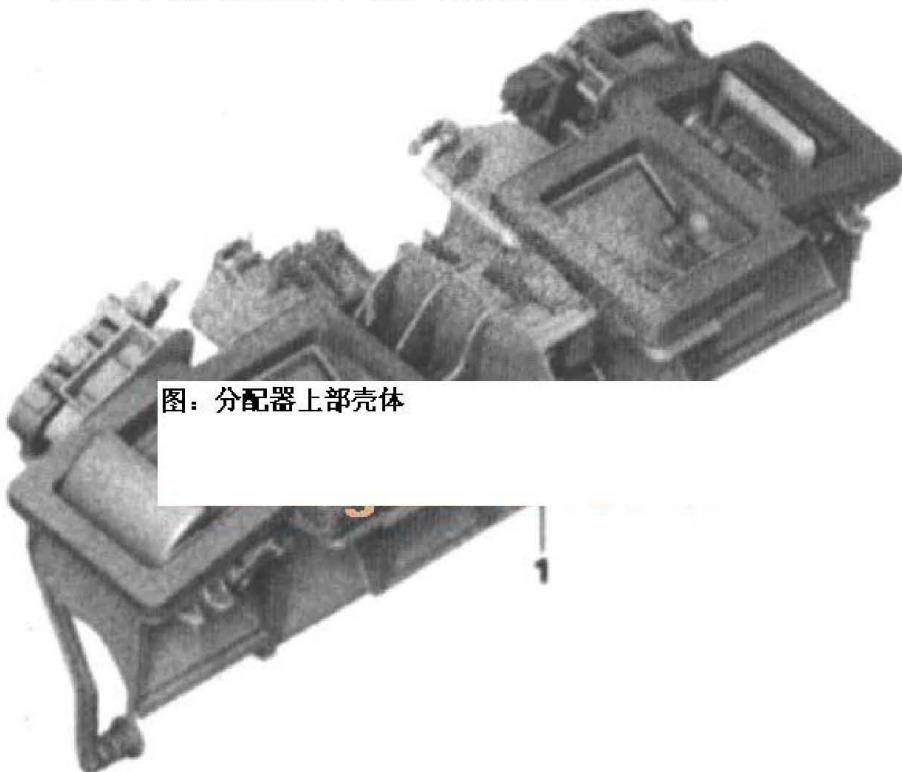
图：分配器上部壳体

- 1). 在“空调器分配器上部壳体”下的分区风门基本设置不合适。
- 2). 故障排除: 处理客户投诉时, 用汽车故障诊断仪进行诊断并执行相应的测试模块。
- 3). 如果确定此客户投诉不存在其他原因, 则使用从 2012 年 2 月开始可用的“改进型部件”进行更换“空调器分配器上部壳体”。
- 4). 重要提示: 带有改进型分区风门的“空调器分配器上部壳体”预计自 2012 年 2 月起才能作为备件进行使用。
- 5). 在此之前, 对于这种投诉情况更换“未改进的更换分配器壳体”不能达到解决问题的目的并且也是不允许的。
- 6). 自 2012 年 2 月起从“改进型分配器壳体”可用起进行如下操作:
  - A). 更换分配器上部壳体(图)。
  - B). 重要: 为了避免仪表板和挡风玻璃之间嘎嘎作响, 在安装仪表板时必须将
