仪表发动机功率下降报警

一辆行驶里程约 2.6 万 km，配置 N54 发动机的 2011 款宝马 X6。用户反映：该车仪表出现发动机功率下降报警。

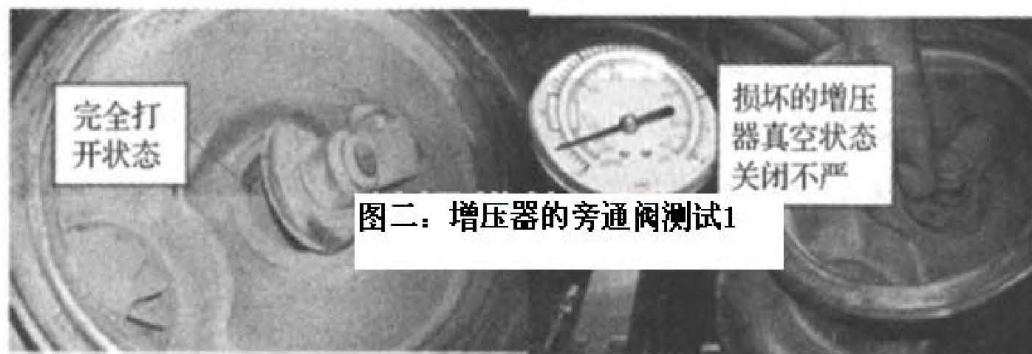
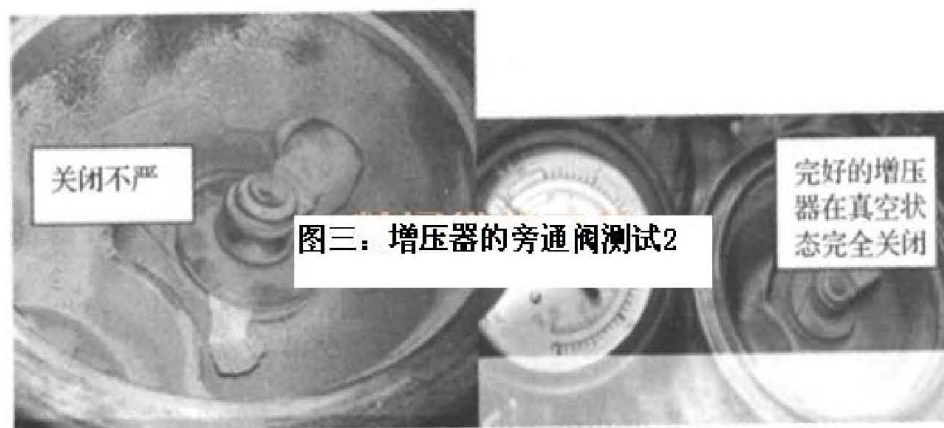
- 3). 所以分析故障可能有三点原因引起：压力转换阀出现故障，使旁通阀关闭不严，使增压压力过低。循环空气减压阀关闭不严泄压，使压力过低。涡轮增压器本身损坏达不到增压的效果。
- 4). 思路确定之后就着手检查，在车主沟通中得知车主前不久刚换过压力转换阀，换过之后开不到一百千米就报警了，所以故障应该不在压力转换阀上。就开始检查减压阀，拆掉增压空气减压阀管路后，在没有压力差的状态下阀门关闭很严，不漏气。用手动真空表测试在压差较低时阀门也不打开，所以减压阀也没问题。就剩下涡轮增压器了，与车主沟通需抬掉发动机拆下涡轮增压器检查。车主同意检查，拆下增压器后发现两个增压器的旁通阀门的轴承都被磨损得松旷比较严重，但这也不是增压压力低的最主要的原因，通过手动真空泵给两个增压器抽真空测试旁通阀的关闭是否严密，汽缸列 1 的阀门关闭还好很严密，但是汽缸列 2 的在膜片的行程达到极限时阀门依然关不严，开了很大一条缝隙，如图 2、图 3 所示。

- 5). 故障到这里算是找着了。因为在膜片的行程达到极限位置时阀门仍不能关闭导致废气从旁通阀中流走，使增压器的驱动力下降，在加速时不能保持一个较高的增压压力，发动机控制模块识别到这种情况将发动机处于应急状态停用增压压力调节，使发动机感觉到动力不足，仪表亮起，故障灯报警。
- 6). 故障排除：更换涡轮增压器，故障解除。
