仪表灯光和车身高度报警

一辆行驶里程约 8.5 万 km, 车型为 E71 的 2008 年宝马 X6。用户反映: 该车辆在正常的行驶中仪表灯光和车身高度报警, 中央信息显示屏显示右前灯光失灵、车身高度调节 EHC 故障。并且晚上行车时右前灯光会自动熄灭, 又会自动点亮, 车辆在平坦的道路上行驶时故障频率出现的少一些, 在比较颠簸的路面上行驶时故障出现的次数频繁些, 好像几个故障每次都一起出现的。

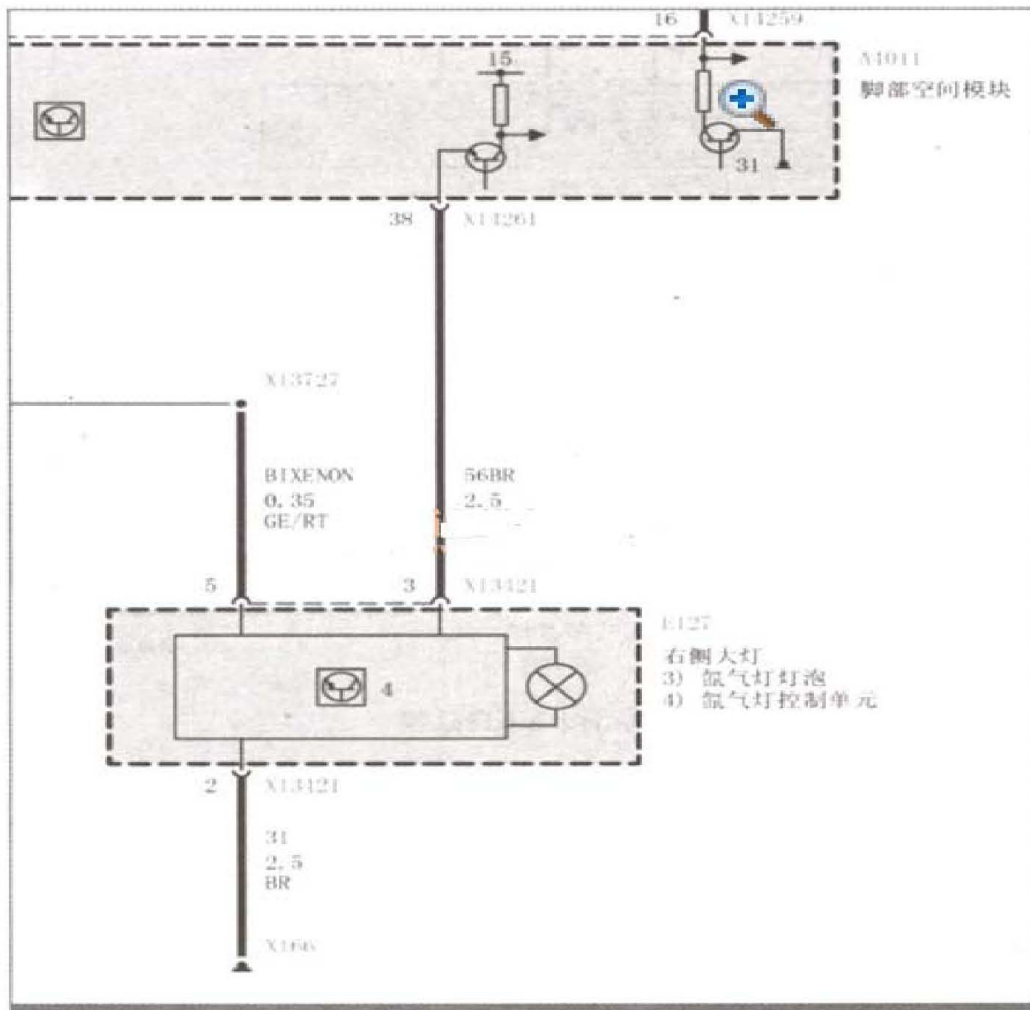
图1 右前灯光系统电路

- 3). 车辆回店后连接诊断仪进行全车诊断, 读取灯光系统故障内容为: A8C6 右白天行车灯损坏, 当前不存在; A8B1 右前转向指示灯损坏故障, 当前不存在; FRM-932E 右侧氙气灯至少尝试 3 次点火失败, 当前不存在。这和上述模拟试车和初步分析是基本相符的, 故障并不是一直存在, 而是接触性偶然发生的, 所以故障内容都会显示当前不存在。选择灯光系统的故障内容进行检测计划的分析判断, 检测计划要求检查右前灯光系统线路, 如图 1 所示。

- 4). 断开右前大灯的连接端子 X13421, 测量各个脚的电压及接地情况。根据电路图 X13421 端子的 3 号脚为右侧大灯氙气灯控制单元供电线, 2 号脚为搭铁线。测量发现, 3 号脚在大灯打开时有 12.5V 的电压, 在关闭时为 0V 的电压, 供电正常没有问题, 而晃动车身测量, 电压时有时无。测量 2 号脚和车身导通情况, 发现有时不导通, 测量电阻发现有时也有 70 Ω 左右的电阻, 正常情况下应该是只有几欧姆呈导通状态, 不应该有这么大的阻抗的, 由此可以判断右侧大灯线路接地不良。
