过减速带时气囊灯亮

一辆行驶里程约 8 万 km, 车型为 E70, 搭载 N54 发动机的 2010 年宝马 X5 运动型多功能车。用户反映: 该车过减速带时气囊灯亮。

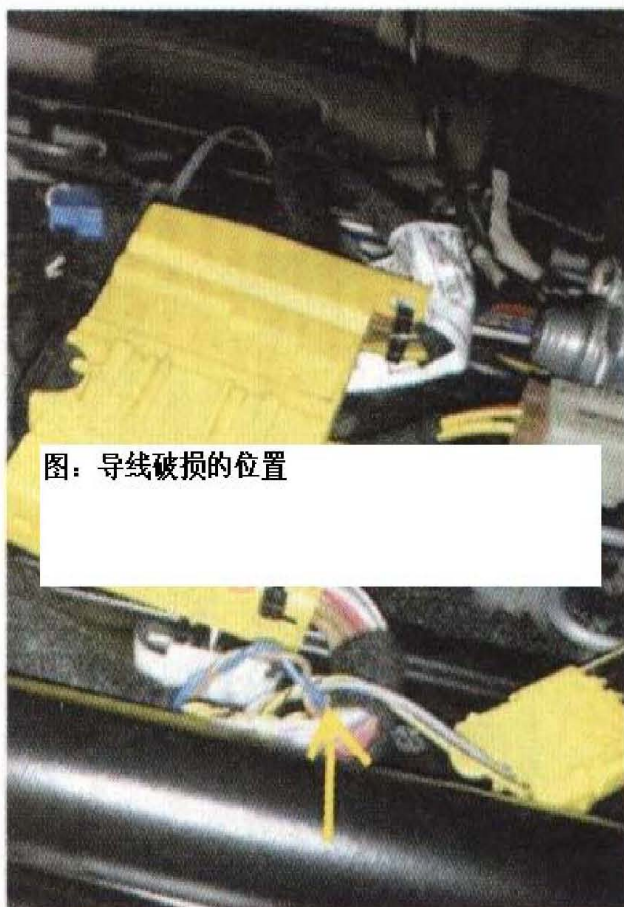
- 1). 维修人员检测安全气囊控制单元, 发现故障码 93C9——前排乘客侧气囊触发信号对电源短路, 当前不存在。
- 2). 观察冻结帧, 发现该故障只出现过一次, 说明其偶发性极强。根据故障现象推测为线路问题, 于是彻底检查线路。
- 3). 维修人员凭着极大的耐心, 最后终于在仪表台下方找到了导线破损的地方 (图)。这类故障原因是当初布线时线束存在不合理的走向, 使得控制线束与仪表台支架有接触的地方, 长期摩擦会导致线束破损。

图: 导线破损的位置

4). 故障排除：修复线束，合理布线，故障排除。
