后部座椅调节开关组失效

一辆行驶里程约 1.2 万 km 的 2011 年宝马 730Li F02 轿车。用户反映：该车乘客侧后部座椅的调节开关组失效，无法调节乘客侧的后部座椅和乘客侧座椅。其他几个座椅调整正常。

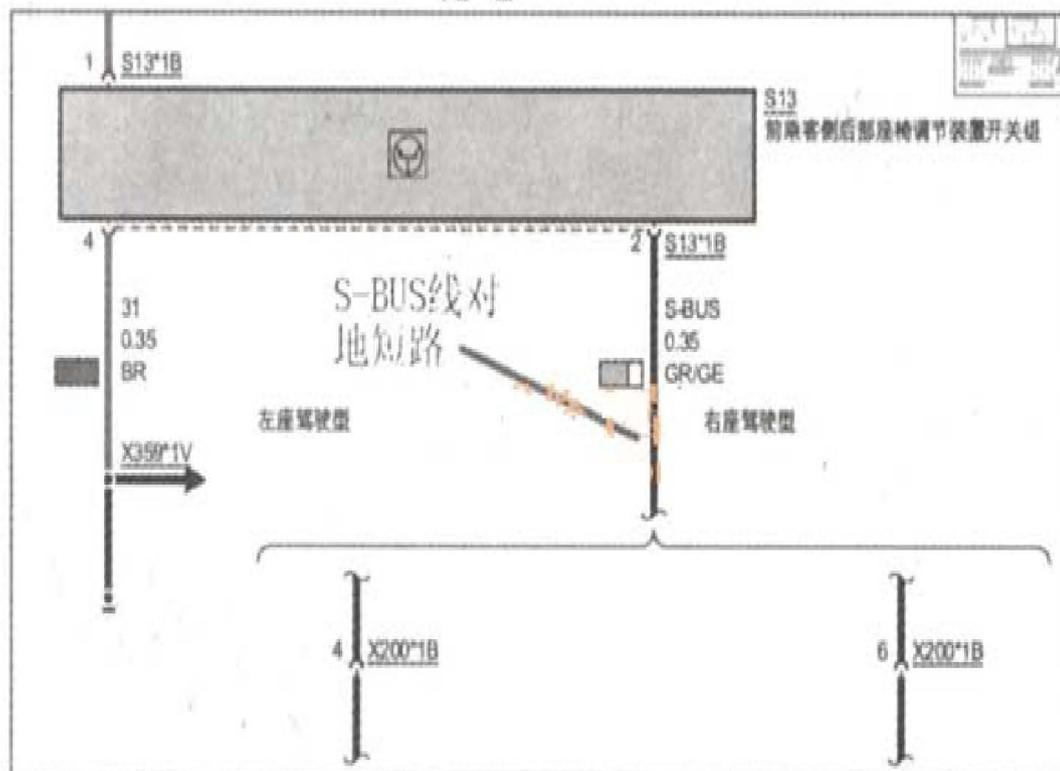
图3 前乘客侧后部座椅调节装置开关组相关电路

- 3). 接车后验证了用户反映的故障现象，乘客侧后部座椅的调节开关组失效，无法调节乘客侧的后部座椅和乘客侧座椅，并且按压图 1 中按钮，上面的指示灯也不亮。对调两侧的开关组试验，驾驶员侧后部座椅调节仍然正常，乘客侧后部座椅还是无法调节。连接 ISID，读取故障内容为“C90CCB-前乘客后部座椅记忆功能开关组：缺少 LIN 组件”。执行检测计划，检查了前乘客侧后部座椅调节开关的供电正常，接地正常，测量 LIN 总线（S-BUS）对地短路，如图 3 所示。

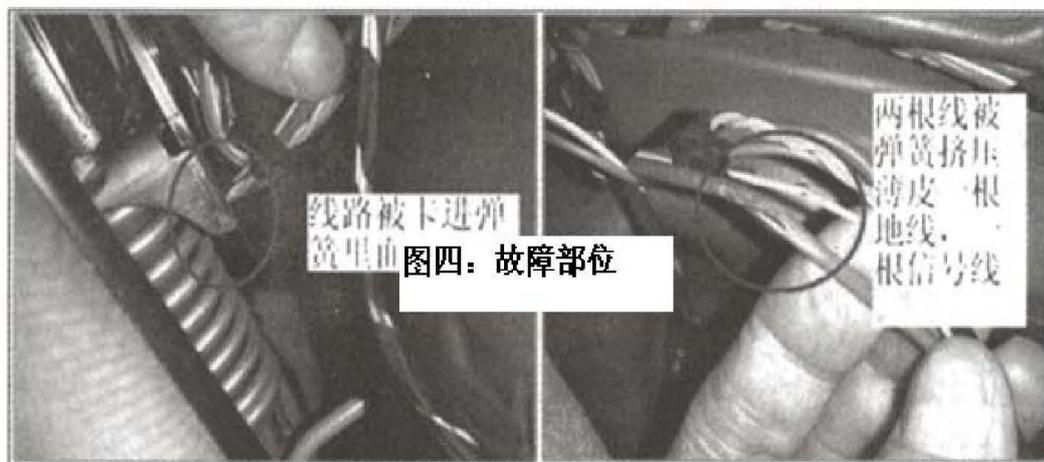
- 4). 根据线路的走向在前乘客侧后部座椅靠背后部发现开关至座椅模块有两根线被夹在了弹簧里面，如图 4 所示，其中就有一根是前乘客侧后部座椅调节开关组至模块的 LIN 总线 (S-BUS)，拉出被夹的线路后短路现象消失。

- 5). 猜测认为是线路固定位置不合适，座椅在调整的过程中线路跟着一起移动被夹进弹簧里面，挤破线皮引起线路短路。重新包扎线路，然后确保不会发生干涉后，固定线路，故障排除。
