制动报警灯点亮

一辆行驶里程约 4000km, 车型为 E90 的 2009 年产宝马 320i 轿车。用户反映: 该车行驶中仪表中黄色的制动报警灯点亮, 其他行驶状况正常。

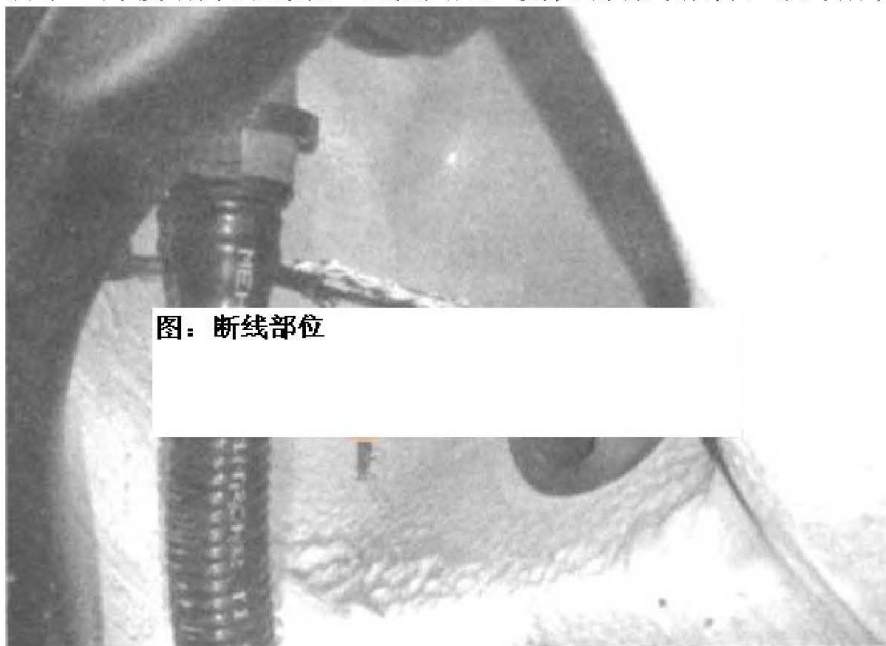
- 5). 依据汽车故障诊断仪检测计划提供的电路图, 利用检测的专用设备适配器, 这是一种检查线路电源的专用设备, 其实就是一个线路三通: 一通连接单元; 一通连接控制单元控制的传感器; 一通连接检查孔。启动车辆, 只有车辆启动后 DSC 才会提供 12V 的工作电源。检查结果显示 DSC 的 21 号脚和 40 号脚之间有 12.812V 的工作电源。接着测量 DSC 和传感器线路之间的导通情况, DSC 的 40 号脚和传感器的 2 号脚之间导通正常, 20 号脚和 1 号脚之间为断路, 线路有问题。

- 6). 检查车辆没有发现有加装或改动的地方。新车的线路怎么会有问题呢？随着右后传感器的线路走向，拆卸下右后轮的挡泥内衬，发现有一段线束已经破损断开，像是被老鼠咬的似的，其中就有制动片磨损传感器的黄色线，如图所示。焊接断开的线束，包扎固定，复位制动片报警，故障解决。

图：断线部位
