急加油门时发动机抖动厉害

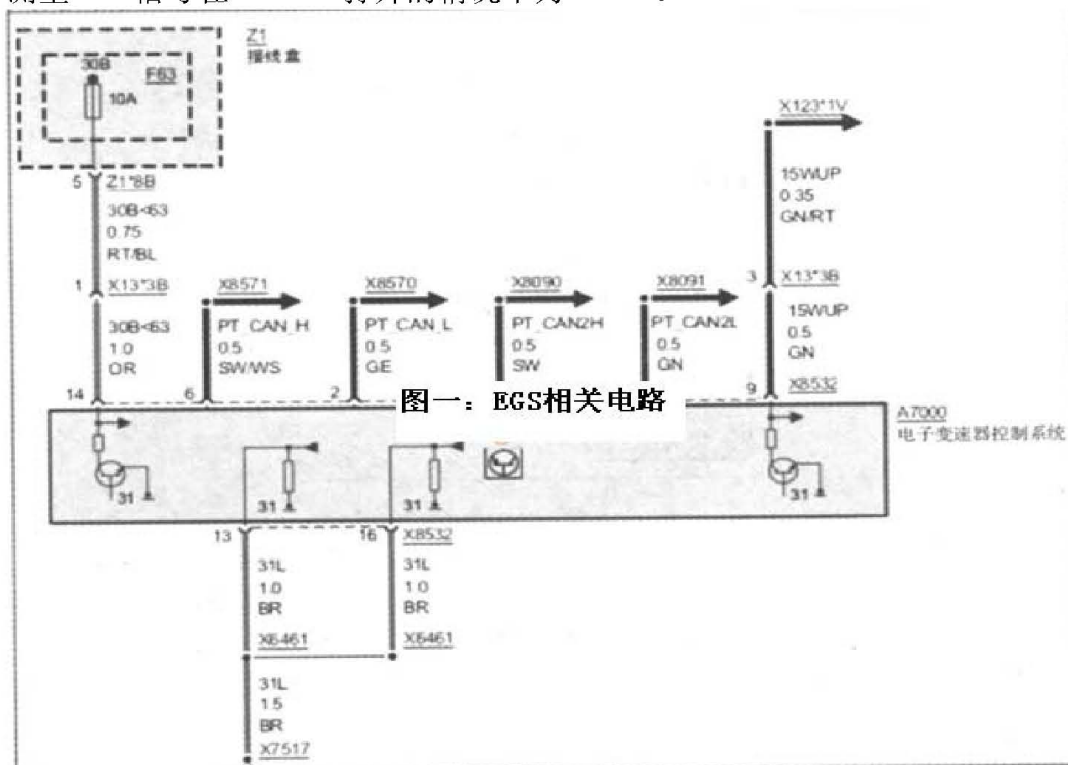
2). 选择故障内容执行“CAN/FlexRay 的总线系统分析: 信息丢失。”检测计划, ISTA 系统分析结果缺失 EGS 的信息。建议检查 EGS 的线路。测量 EGS 供电及接地, 如图 1 所示, 测量 EGS 供电 X8532Pin14 为 12. 1 V, 接地 X8532Pin13 和 Pin16 对地的电阻都为 0. 23 Ω , 正常。说明 EGS 供电接地没有问题。测量 PT-CAN 的电阻 59. 5 Ω PT-CAN2 的电阻 61. 5 Ω , 正常值 60 Ω , 正常。测量 PT-CAN 和 PT-CAN2 波形正常。

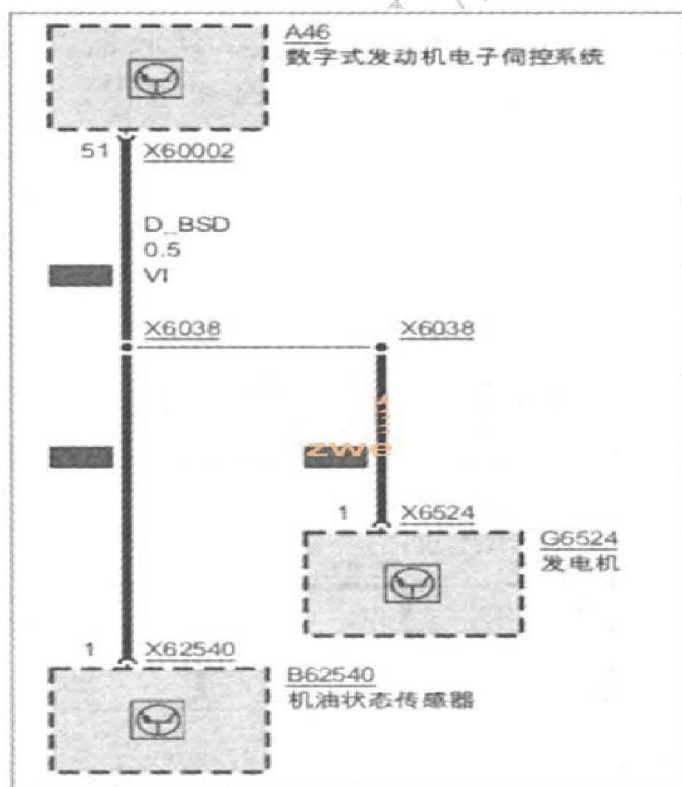
图 2 DME 相关电路

传输的，所以分析认为串行数据总线 BSD 通信可能存在问题。车辆串行数据总线 BSD 连接如图 2 所示。：添加机油状态传感器的检测计划，通过功能测试测试机油状态传感器的各种参数，测试结果显示机油油位和机油质量无法显示。检查机油传感器的供电、12. 5V、测量机油状态传感器对地电阻为 0. 2 Ω。测量 BSD 信号在 KL. 15 打开的情况下为 0. 7V。

- 5). 断开机油油位传感器的插头，测量测量 X60002 的 Pin51 BSD 信号的电压还是 0.7V、排除故障是由于机油油位传感器的故障。断开发电机的 BSD 插头，测量 X60002 的 Pin51 的电压还是 0.7V,说明也不是发电机的问题。测量 X60002 的 Pin51 到发电机接口之间的 BSD 电阻为 0.25Ω，到机油油位传感器之间的电阻为 0.3Ω、BSD 导线对地的电阻为无穷大，说明 BSD 串行总线线路正常。直接断开 X60002 的 Pin51，直接测量 DME 中输出 BSD 电压也只有 0.7V、测量 DME 的 BSD 端子 X60002pin51 和 DME 壳体之间的电阻，测量结果显示为 32.2Ω，正常应该为无穷大，这就说明了是 DME 输出的 BSD 电压异常。发电机和机油油位传感器是通过 BSD 导线与 DME 连接的，当 BSD 导线有故障时，会影响车载电压，机油传感器也无法正常测量油位。DME 内部有故障时，会造成许多故障，如总线故障、发动机功率下降以及发动机熄火，DSC 系统报警等故障现象。
- 6). 更换 DME 后，故障现象消失。
