# 有时不换档、且车速上不去

一辆配置 3.0L 发动机和 09L (ZF 6HP-19A) 型 6 档手 / 自动一体式变速器的 2005 年奥迪 A6L 轿车。故障现象: 刚开始时, 据用户讲, 该车变速器有时不换档, 并且车速上不去, 同时发动机加速踏板也加不上油。后来这种现象越来越频繁, 最后出现了锁档现象, 不得不到修理厂维修。

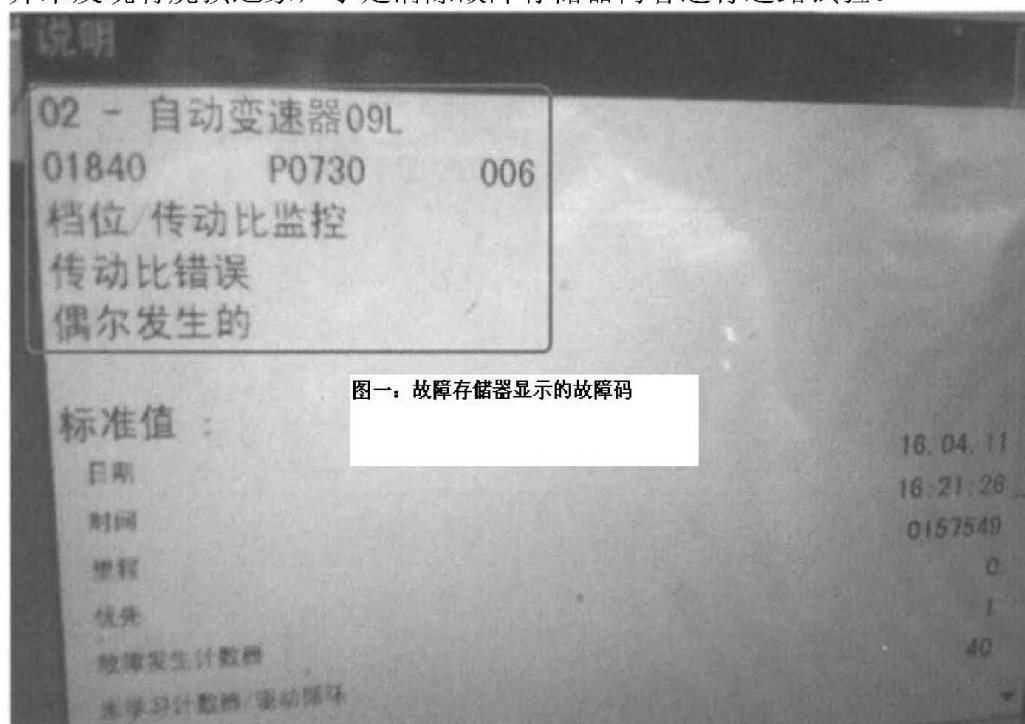
- A). 进场后首先利用诊断仪进行故障信息扫描, 并进行相关的基本检查。扫描完毕后, 在变速器电子控制系统的故障存储器当中读到了关于“档位 / 传动比监控”的故障码, 故障码号是“01840 P0730”, 其实就是变速器某个档位传动比错误 (图 1)。在基本检查中观察了 ATF 的标准量极其品质, 并未发现有烧损迹象, 于是清除故障存储器内容进行道路试验。

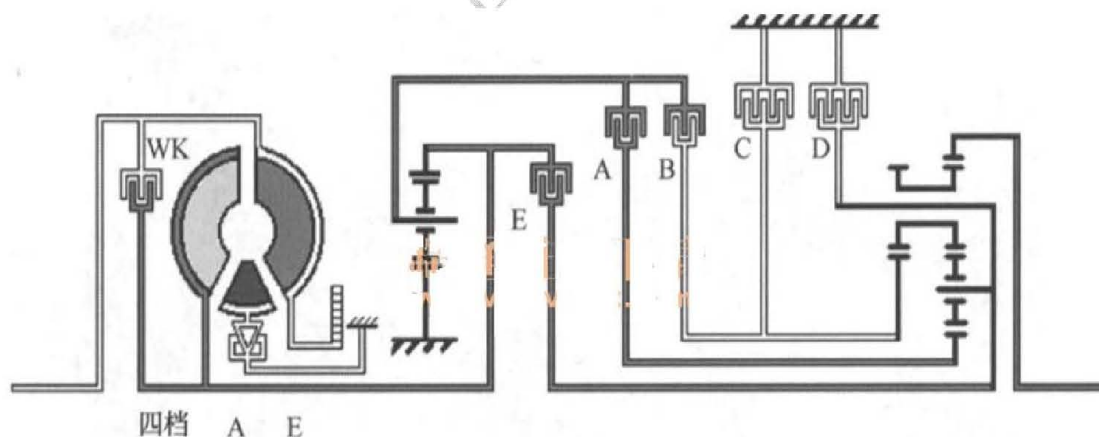
图 2 09L 变速器 4 档动力传递简图

奥迪 A6L 所用 09L 型变速器就是 ZF 公司生产 6HP-19A 型变速器, 该变速器利用 5 个终端换档执行元件 (A、B、C、D、E) 控制一个拉维娜式行星排和一个特殊单级单排来完成 6 个前进档及一个倒档变速动力传递过程。结合该变速器换档执行元件作业分配表 (表 1) 及实际故障现象进行分析, 先把降档带来的问题放在一边, 就严重的升打滑加冲击的问题进行分析: 3-4 档时的工作交替元件是 B 离合器释放而 E 离合器接合 (档动力传递简图如图 2), 这样, 极有可能, E 离合器没有工作好, 或者是控制 E 的输出油路出现问题。因此问题就概括在 E 周围了, 要么是控制方面出了问题 (某种原因导致计算输出的 E 的工作压力就是不够), 要么是执行方面出了问题 (E 本身的执行能力或其整个控制供油油路出现问题)。通过以往对该款变速器的分析, 比如说, 装在宝马上的同样变速器, 大多都是电子液压控制单元出现问题, 而其内部很少出现烧片的故障。不管怎样还是按照先易后难顺序进行逐一的排查。

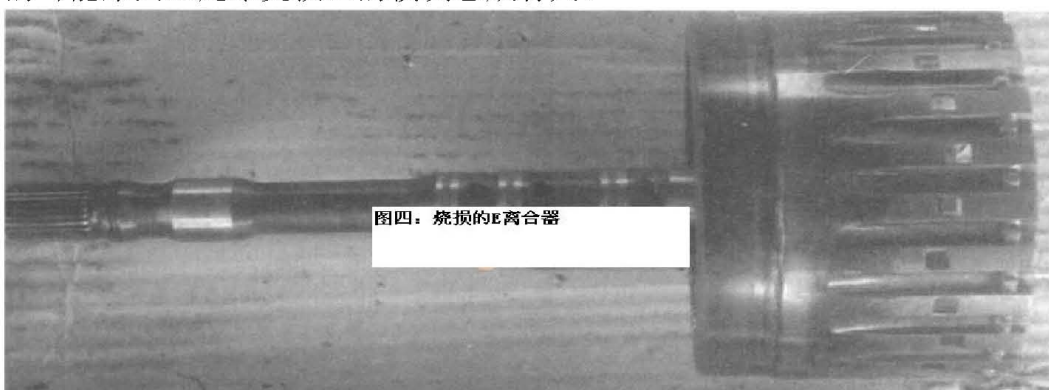
C). 分解变速器后发现 4/5/6 档离合器 E 已经烧损，通过外观观察该离合器鼓已经高温形成黑蓝色(图 4)，同时离合器活塞的密封圈也已经损坏(图 5)。此时分析原来没有换电子液压模块之前该离合器应该是好的，所以其烧损的可能原因还是跟更换旧的模块总成有关。

D). 这样，只能按照大修来进行了。重新修复液力变矩器，更换大修包（含摩擦片、钢片及各种密封元件）。由于 E 离合器买不到新的，最后买了一个旧的。重新组装完毕并再次对每一个终端元件进行了加压密封性能试验，确定无误后继续进行作业。此时可以确定该变速器机械上是没有问题了，接下来要用哪个电子液压模块来试车呢？考虑到之前的失败，还是把原车的先装车试车后再说吧。

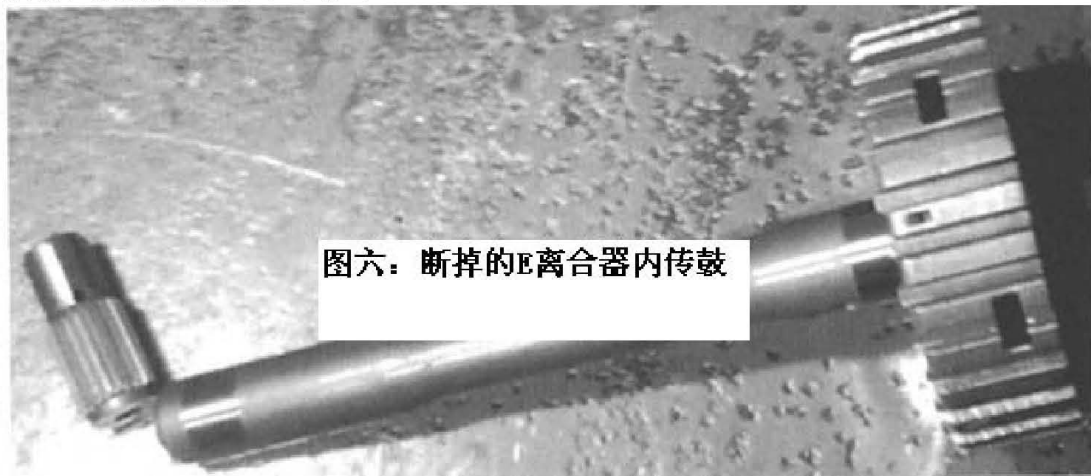
该变速器修复后一直使用很好，可是没有多久用户反映原来的故障又出现了，而且还很严重。再次进厂后检查，仍然还是原来的传动比错误故障码，实际故障现象有所改变：那就是 3-4 档后发动机直接空转随即电控系统启动锁档程序，与原来不一样的是该变速器根本不能执行 4 档传递。难道是更换的元件有问题？不管怎样还是先把油底壳打开再说。结果拆下油底壳发现有一些金属碎屑，看来没有必要进行其他试验了，干脆解体变速器。当把变速器解体后，一下子就发现了问题：原来 E 离合器内转鼓（驱动轴）断掉了（图 6）。虽然 E 离合器工作正常，但由于该内转鼓正好在花键处断掉，因此无法完成动力传递，所以也就

实现不了4档，因此当ECU指令3-4档时发动机就出现了空转的现象，看来真是少见的故障。重新更换该元件后，故障彻底排除。看来仅是一场虚惊，目前该变速器已经正常使用半年多了。
