# 紧急制动停车时会出现冲击感

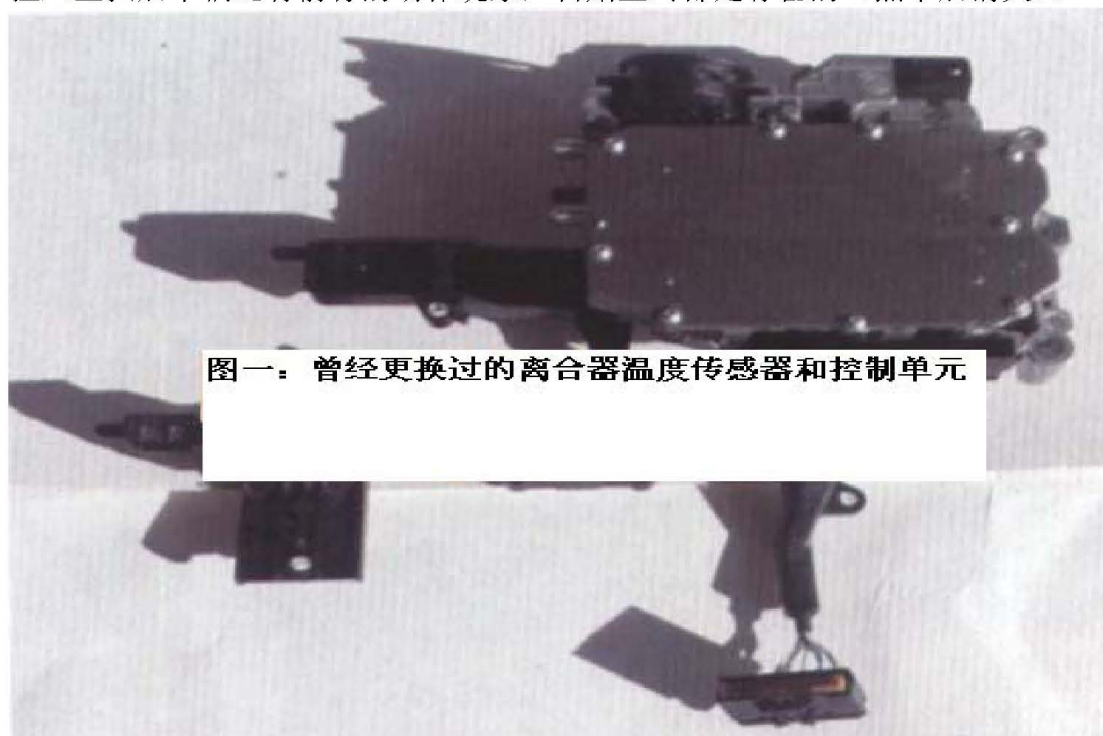
一辆行驶里程约 6.2 万 km，搭载 2.0T 发动机，同时匹配使用 DL501（奥迪售后命名 0B5）型 7 挡湿式双离合变速器（DCT）全时四驱变速器的 2010 款一汽奥迪 Q5。故障现象：最早是因变速器电控系统存在“离合器温度过高而扭矩受限”的故障提示维修，车辆表现加速无力，维修时更换了机电控制单元 J743 总成（该总成包括控制单元、阀体、线路板以及各传感器等，其实单独更换离合器温度传感器也可解决，如图 1 所示）。可是仅仅使用了 3 个月冷车时偶发性的出现挂挡杆从 D 位置推到 N 位置时车辆还有前行动作，但热车后这种现象就会消失；另外一个故障现象是有时紧急制动停车时会出现冲击感，严重时故障灯会亮起，此时变速器 1 的传递功能失效，也就是这种故障现象出现且故障灯点亮时变速器的奇数挡部分（1、3、5、7 挡）全部失效，仅留下偶数挡部分（2、4、6 挡）和倒挡。不过重新关闭发动机再次重新启动后这个故障现象会消失，但说不定在什么时间还会再次出现，不过这个故障现象不是每天都能出现，但冷车时由前进挡挂入空挡后车辆还有前行的动作现象，自始至终都是存在的（热车后消失）。

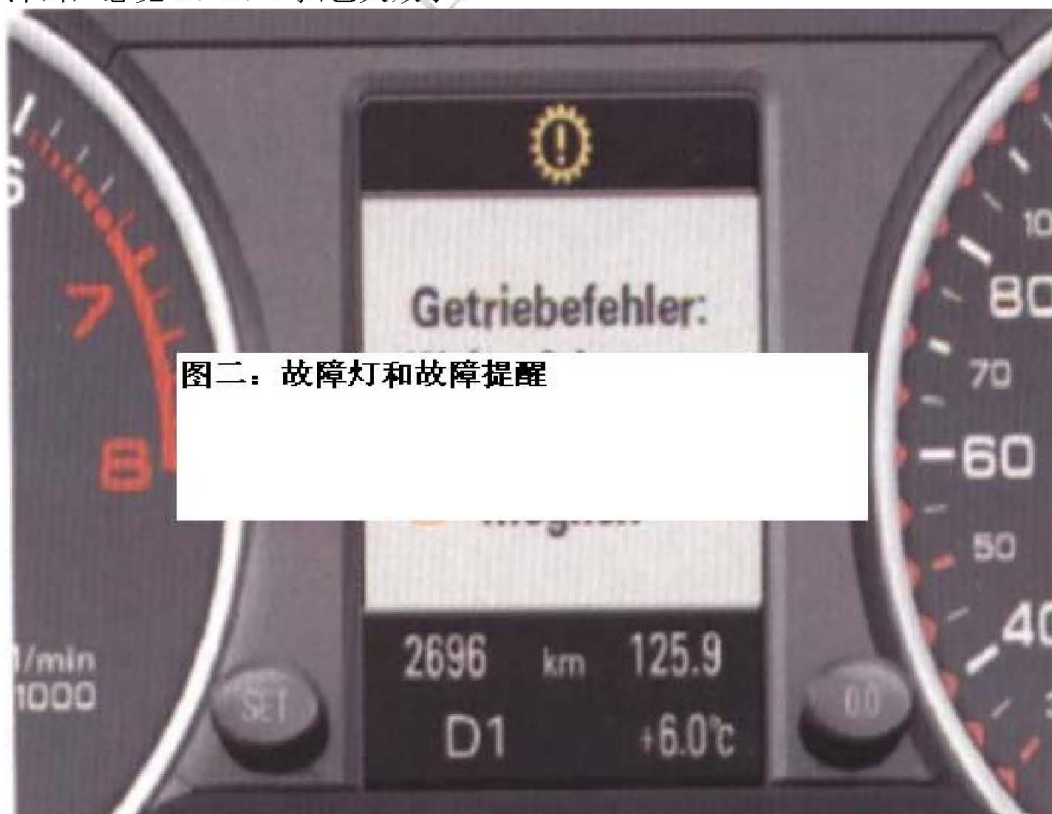
图二：故障灯和故障提醒

4). 另外原地反复试验前进一小段距离后挂入空挡的感觉并没有一点前行的意思，不过在一次制动停车时却出现了 2-1 挡冲击的现象并且故障灯点亮（如图 2 所示）。读取故障存储器依然还是 P176B00 挡位促动器 2 不可控制的故障码。此时如果直接重新起步会发现是 2 挡起步没有 1 挡，同时跑起来有打滑冲击，感觉 3、5、7 挡也失效了。

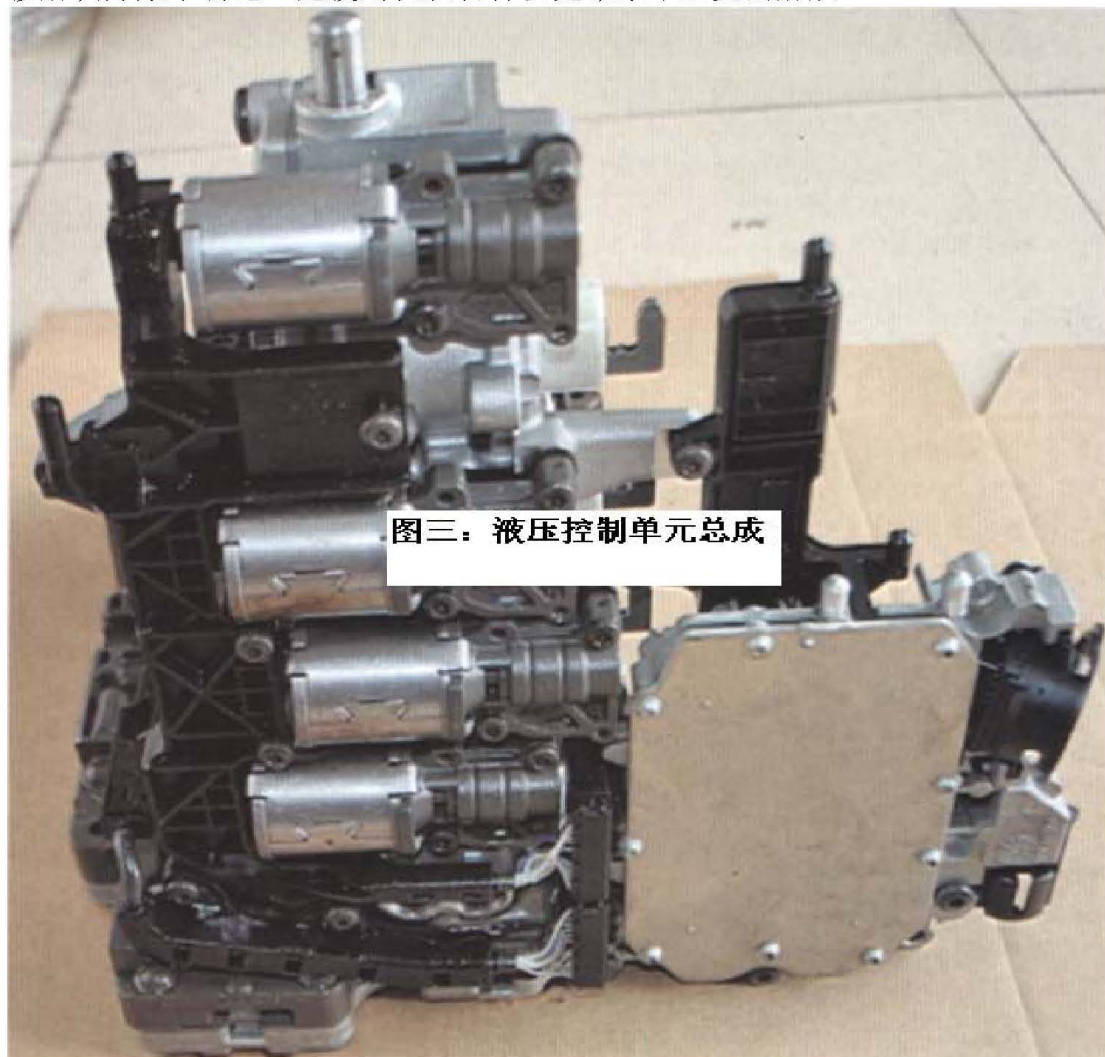
图三：液压控制单元总成

- 9). 重新更换原厂指定 DCTF 传动液并按照标准要求添加后进行试车, 结果冷车时挂入空挡前行的故障现象略有减轻仍然还有前行趋势, 同时热车后极端操作使用时容易启动变速器的安全保护模式, 也就是之前的第二种故障现象的出现。
- 10). 这样先把“空挡故障”放在一边, 因为它毕竟不会启动变速器的应急模式。重新分析 P176B00: 挡位促动器 2 不可控制首先有的标准量不必考虑, 挡位行程传感器对应的磁铁位置也应该不必考虑, 同时该变速器的同步器机械部分目前还很少出现故障也暂不考虑, 挡位传感器 G488 的可能性也很小, 因此不排除液压系统挡位促动器活塞或活塞缸以及驱动促动器电磁阀、驱动离合器的电磁阀或阀门存在故障。

在最早的维修中更换的离合器温度传感器确实是全新部件, 而更换的 J743 原来是所谓的二手拆车件, 因此在使用中很不稳定且有时候版本信息也相当重

- 11). 故障排除: 重新更换 J743 机电液压控制单元总成(如图 3 所示)后故障彻底排除。
