# 变速器异响

一辆行驶里程约 6.3 万 KM 的奥迪 A6L 轿车。用户反映：该车变速器异响。

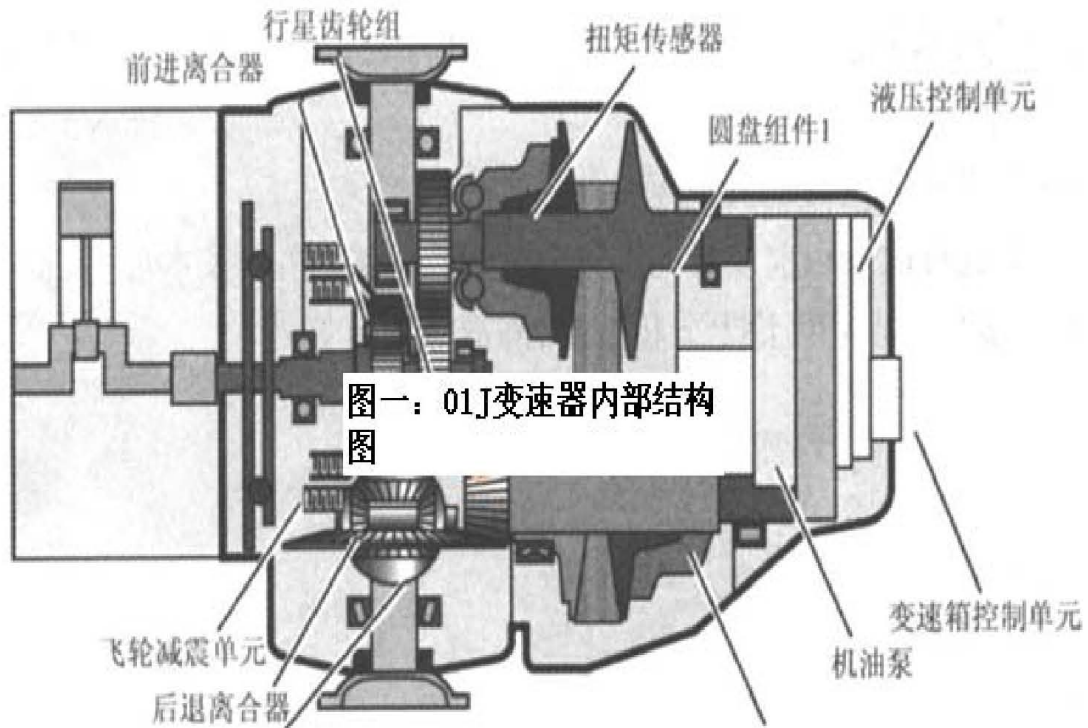
- 1). 用汽车故障诊断仪对变速器进行故障检测未发现任何故障码, 读取数据流 10、11、12、40、65, 均正常。
- 2). 初步判定此响声应该是变速器内部轴承异响。
- 3). 根据 01J 变速器内部结构图 (图 1) 得知, 如果静止怠速情况下有噪音, 则应该是轴承 A、B、K 的问题, 如果行走过程中产生, 则还有其他轴承的原因。

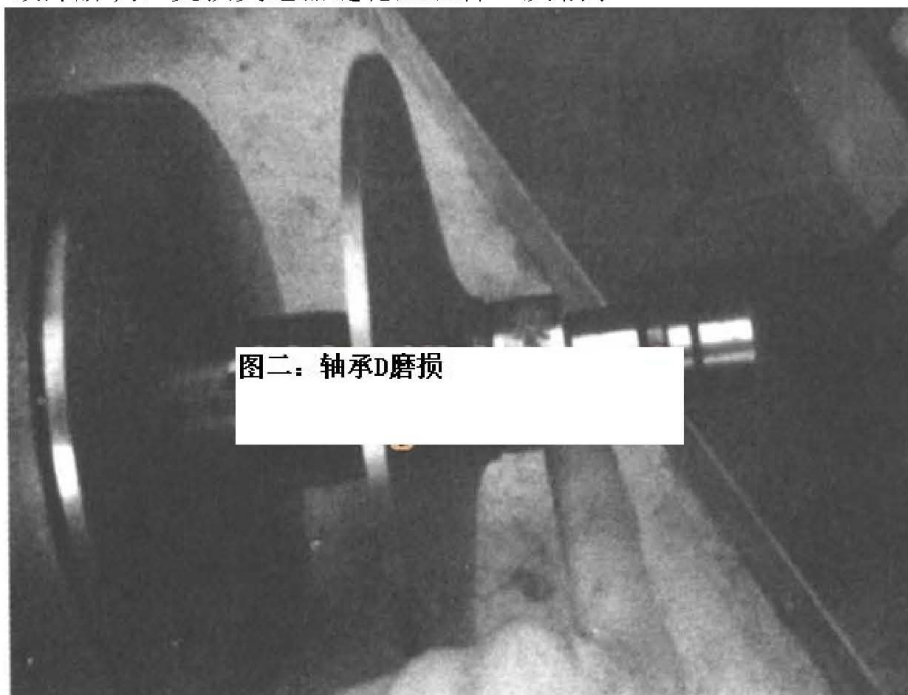
- 4). 此车的故障现象是挂入 D 挡行走时产生异响, 而且响声位于变速器后端, 所以故障点基本锁定在轴承 D, E, G 上。必须对变速器进行拆检, 进一步分析故障部位。
- 5). 客户反映车辆行驶过程中噪音较大。经拆检后发现果然是轴承 D 磨损, 如图 2 所示。
- 6). 故障原因: 变速器圆盘组件 1 磨损

7). 故障解决：更换变速器链轮盘组件 1 及轴承 D。
