# 加油时不好加

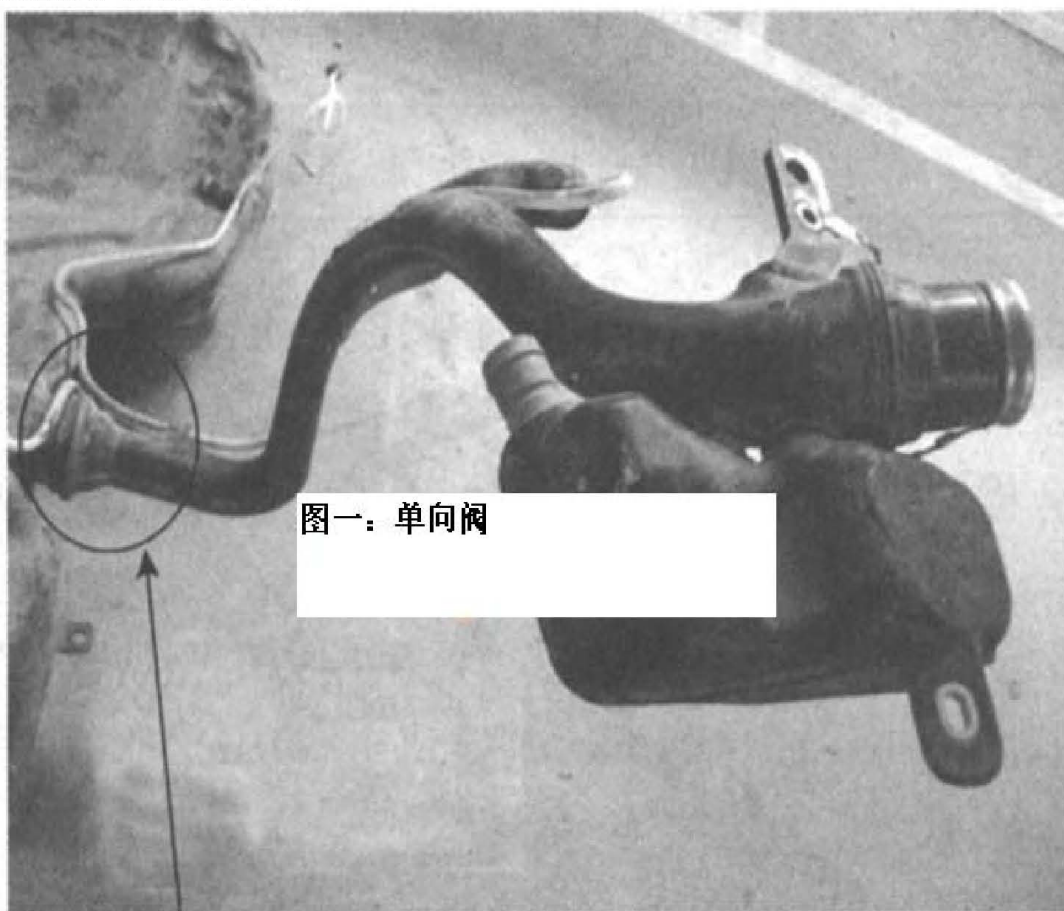
图一：单向阀

- 1). 与客户一同加油确认，加油枪放上后很快就跳枪，重复几次都是同样的情况。
- 2). 说明此车的加油阻力很大，原因有两方面：一是油箱的通气系统有问题。二是加油管路不畅通。首先检查油箱的通气系统，用空气进行试验通风系统正常。
- 3). 再次检查加油管路，堵上通风管路，用空气试验单向阀发现为常通，有堵塞的感觉，如图 1 所示。

此处为单向阀

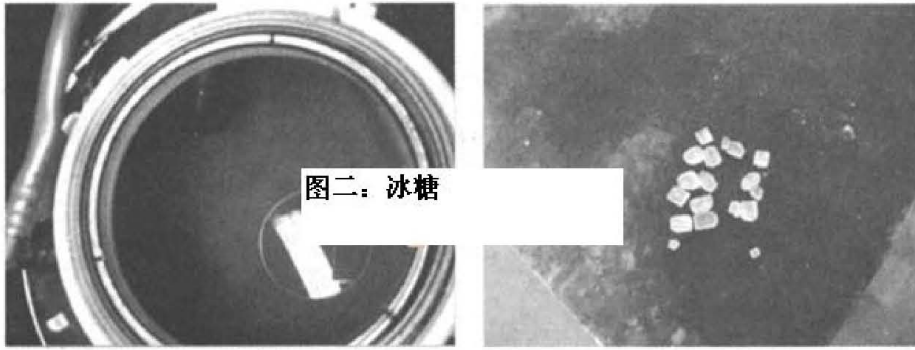
- 4). 怀疑是否有东西卡滞，用压缩空气试验油箱，加油口处有异物掉下，仔细观察为冰糖，如图 2 所示，据客户反映此现象已有一个月，冰糖也未融化，不

知汽油和冰糖在一起对车辆有何影响。
