# 湿式双离合器烧损

一辆搭载 2.0T 发动机，并匹配使用 0B5 型双离合器变速器的奥迪 Q5。该车变速器最早是因湿式双离合器烧损，被拖进厂维修的。

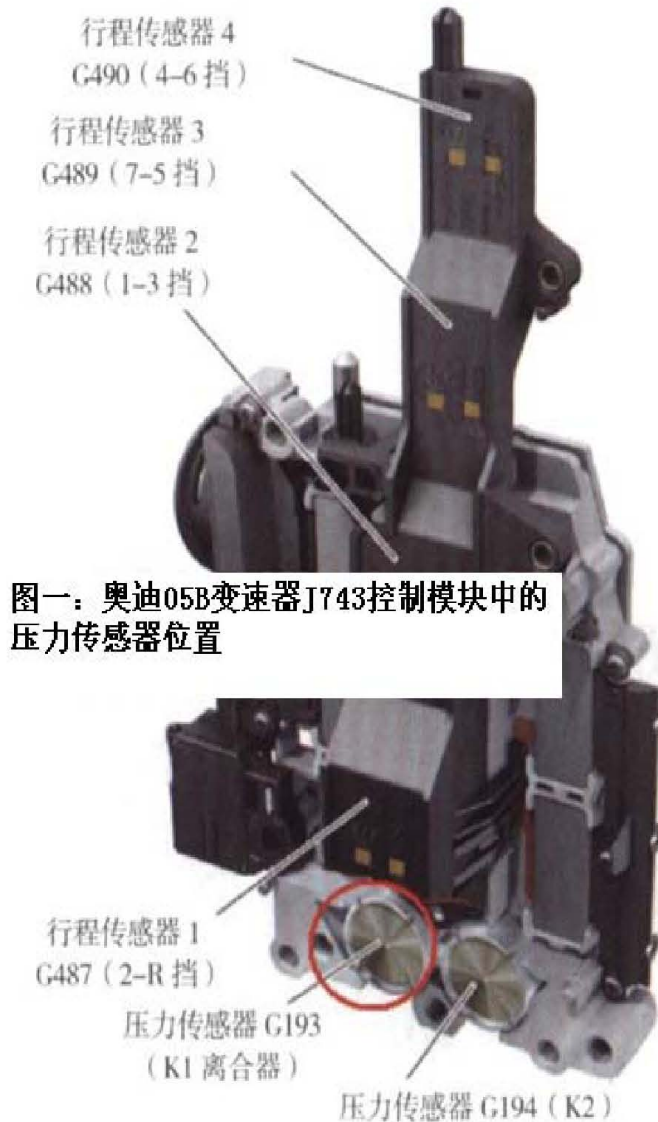
- 4). 通过 0B5 变速器的结构与控制原理我们知道，该变速器在液压监控中采用 2 个压力传感器（G193 和 G194）来实时监控双离合器 K1 和 K2 的真实油压，并把测得的油压反馈给变速器控制单元（图 1）。变速器控制单元通过内部程序的额定设定压力值进行比较并进行修正处理，一旦当变速器控制单元得到错误的高油压时，便启动安全保护措施并记录故障代码。因此，很显然该变速器的问题是变速器控制单元监测到了 K1 离合器的错误油压。由此我们可以分析出记录该故障代码的可能原因：

- A). 变速器控制单元计算错误并输出错误指令；

- B). K1 离合器压力调节电磁阀 N215 性能变差导致调节出错误的高油压;
- C). 从阀体至 K1 离合器间的管路存在污染或堵塞问题;
- D). K1 离合器本身间隙过小;
- E). K1 离合器压力传感器 G193 监测失效等。

- 5). 通过前期工作和当前具体情况分析可以排除几种可能，这样故障范围逐渐缩小，最终通过检测手段找到真正的故障原因。因此要想解决该变速器故障，接下来我们还要采集相关信息进行分析并制定问题解决方案。
- 6). 首先，要使用汽车故障诊断仪进行 K1 离合器控制方面及反馈方面信息的采集，其中重点采集 N215 电磁阀的控制电流及 G193 压力传感器的反馈压力值。其次，问题极有可能出现在液压控制方面，即电磁阀或液压管路。最后应该还是需要通过更换备件来解决。但需要注意的是，即便再重新更换全新 J743 总成，那么也要确保变速器液压系统的洁净度。因此要更换内外部滤清器，

同时还要留意 J743 的版本信息（注意：高版本的变速器控制单元对离合器状态要求非常高，所以在极个别情况下有可能要连同双离合器一起更换方可解决问题）。当变速器整个系统都处于良好状态时，我们再进行相关信息的匹配和自适应。
