加速无力

一辆行驶里程约 17.8 万 km，配置 2.0TFSI 发动机（CADA）的 2010 款奥迪 Q5 SUV。该车发动机怠速偏高 1200r/min、仪表显示（如图 1 所示）ESP/EPC。发动机排放灯亮，TPMS 胎压灯报警，将加速踏板踩到底，发动机最高转速 1800r/min。

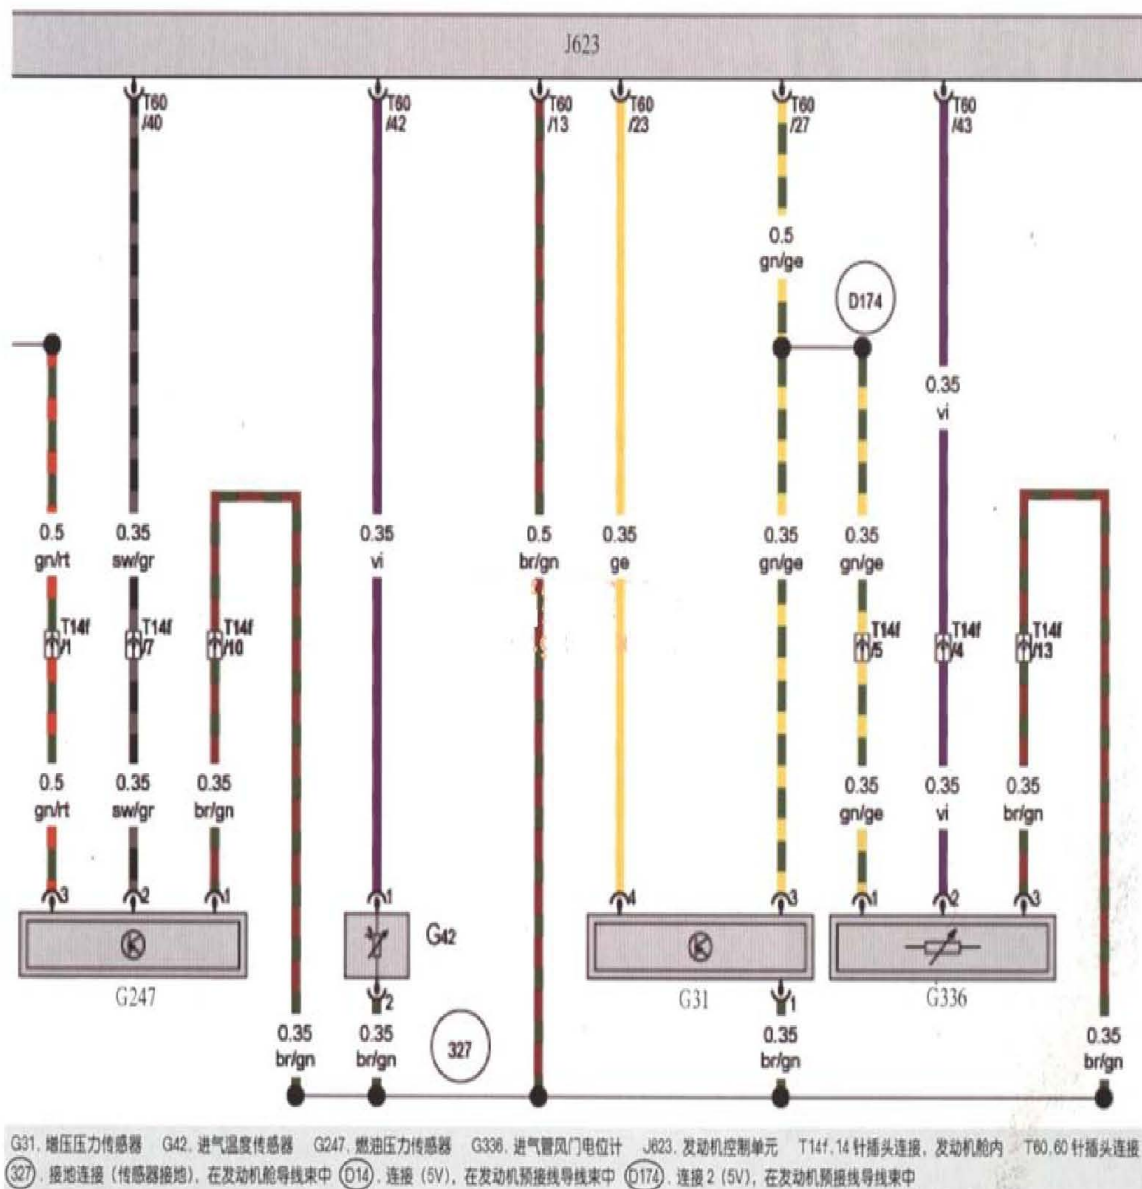
1 图4 加速踏板位置传感器电路

- 3). 那么这个故障码“P064100, 传感器参考电压‘A’断路”含义又要怎么来理解呢? 我们先来大致了解, 相对于该车发动机控制单元传感器有参考电压 A/B/C (基准电压)。
- A). 连接传感器基准电压 A 的部件
- 增压压力传感器 G31
 - 进气歧管风门电位计 G336
- B). 连接传感器基准电压 B 的部件
- 踏板位置传感器 PS2 (G79/G185)
 - 霍尔传感器 G40
 - 燃油压力传感器高压 G247
- C). 连接传感器基准电压 C 的部件
- 加速踏板位置传感器 PS1 (G79/G185)
 - 节气门控制单元 J338
- 4). 在这里重点看下传感器基准电压 A 电路图 (如图 4 所示), 传感器基准电压 A 的连接部件, 增压压力传感器 G31 与进气管风门定位计 G336。
- 5). D174 是发动机控制单元 J623 为两传感器公共供电线 (5V 电压), 327 是传感器通过控制单元共用接地线。
- 6). 发动机控制单元一般识别故障为传感器短路或断路, 超出控制量程的数据, 电控单元之间的通信数据, 电压不稳, 电控单元电压内部故障等。
- 7). 从以上电路图可以看出, 增压压力传感器 G31 是电子传感器, 而进气管风门电位计类似于可变电阻电位器, 两个传感器都是由 J623 发动杭控制单元 T60/27 端子提供 5V 供电的。

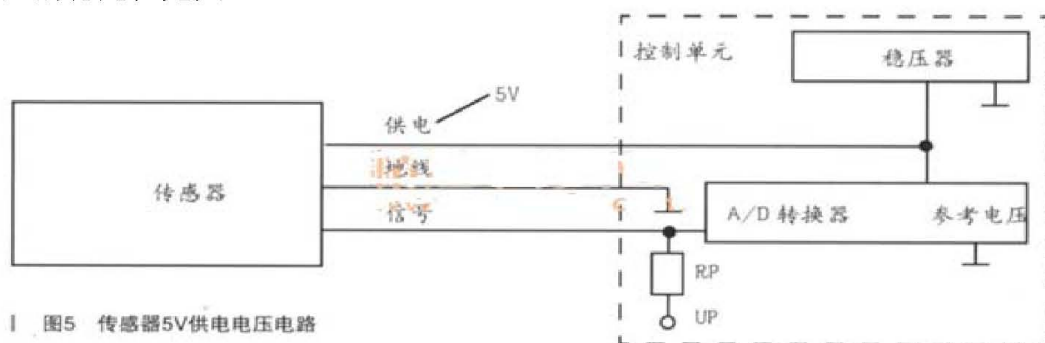
8). 传感器 5V 供电电压 (如图 5 所示) 是由发动机控制单元提供的, 这个电压也同时用作其控制单元内部的 A/D 转换器的参考电压, 如果这个电压有所波动, 则传感器的输出信号电压也随之波动, 同时 A/D 转换的数字化的基准电压也会随之波动, 根据这样原理, 可使控制单元获得数字信号值与传感器供电电压的稳定性无关。

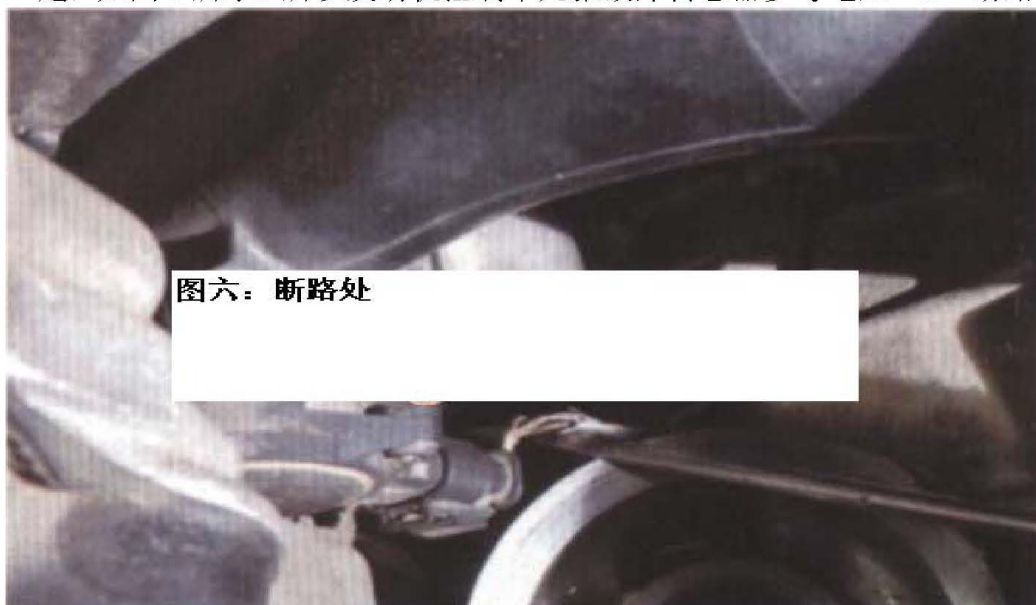
- 9). 但是在这里发动机控制单元故障识别为传感器参考电压“A”断路, 笔者理解为传感器供电电压断路, 传感器并没有向控制单元输出信号。
- 10). 有可能 3 个原因:
- A). 5V 供电线断路;
 - B). 传感器信号线断路;
 - C). 上述两根线与传感器地线短路。
- 11). 检查增压压力传感器线路正常, 检查进气管风门传感器线路, 发现了问题, 其中风门电位计三根线路并没有断, 而是其 1 号端子 (5V 供电线) 与 2 号端子 (信号线) 及 3 号端子 (地线) 外面塑料已经老化, 三线之间已经碰在一起, 如图 6 所示。所以发动机控制单元报故障传感器参考电压“A”断路。

该车线束并没有发现人为的破坏痕迹, 是不是机体温度高, 线路外表老化, 使线路塑料在高温下出现老化, 线路铜丝裸露, 导致互相搭接, 传感器的 5V 供电线与信号线都与地线短路, 使发动机控制单元传感器参考电压 A 为零。

- 12). 故障排除: 将三根线分开, 用胶布分别包好线束, 修复线路, 试车清码, 动力恢复正常。
