发动机排放（OBD）灯亮

一辆行驶里程约 6 万 KM 的奥迪 A6L 轿车。用户反映：该车发动机排放（OBD）灯亮。

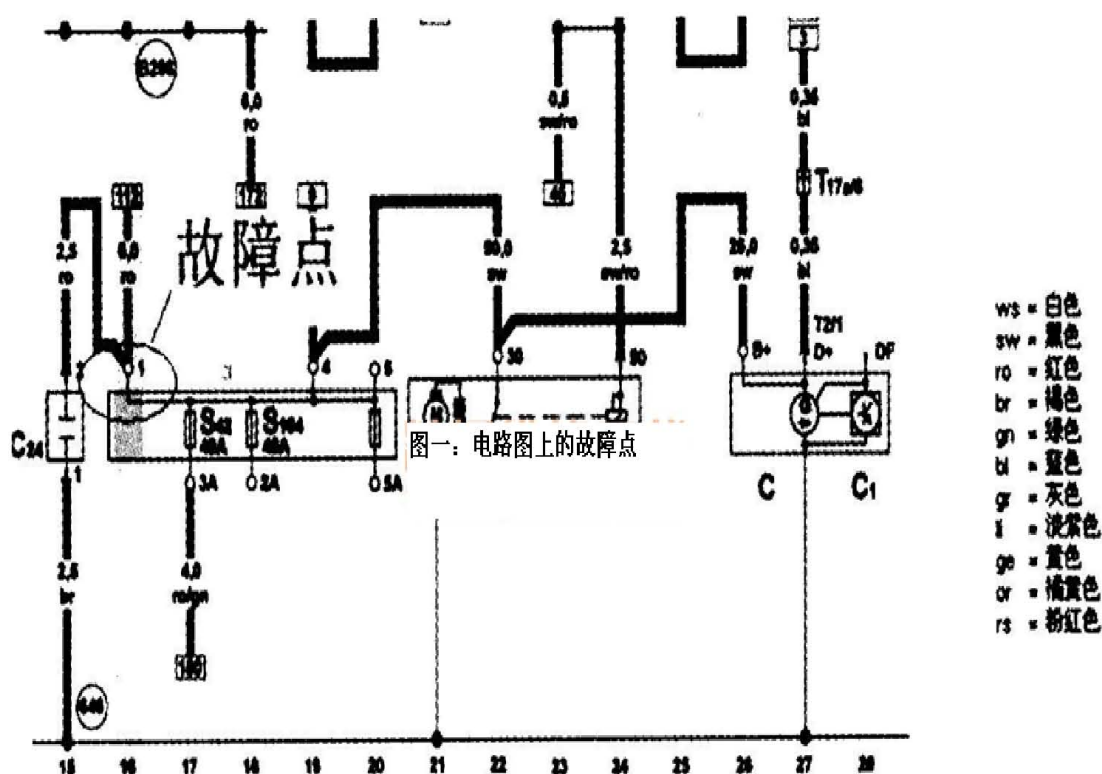
- 1). 用汽车故障诊断仪检测，01 检测到故障码：二次空气系统故障，为静态。
- 2). 做故障导航，根据导航提示，对二次空气泵继电器 J299 和二次空气泵马达 V101 进行元件测试，结果发现，继电器 J299 会吸合，工作正常，但马达 V101 不工作。
- 3). 查询电路图，用万用表检查 J299 的 2 号针脚的电压，发现为 0.1 V，为不正常（正常应大于 12V）。检查 S130 保险丝正常，该处也无电压，S130 与右侧排水槽主保险丝座相连接，找到该保险丝座，发现该线束连在一个空的接点上，如图 1 和 2 所示，重新连接线束，进行元件测试，V101 工作正常，故障解决。

- 4). 由于该车出过事故，在外维修时维修人员在安装过程中工作不仔细，未发现线束连接在一个空的接点上，导致故障产生。

5). 故障解决：重新连接线束。

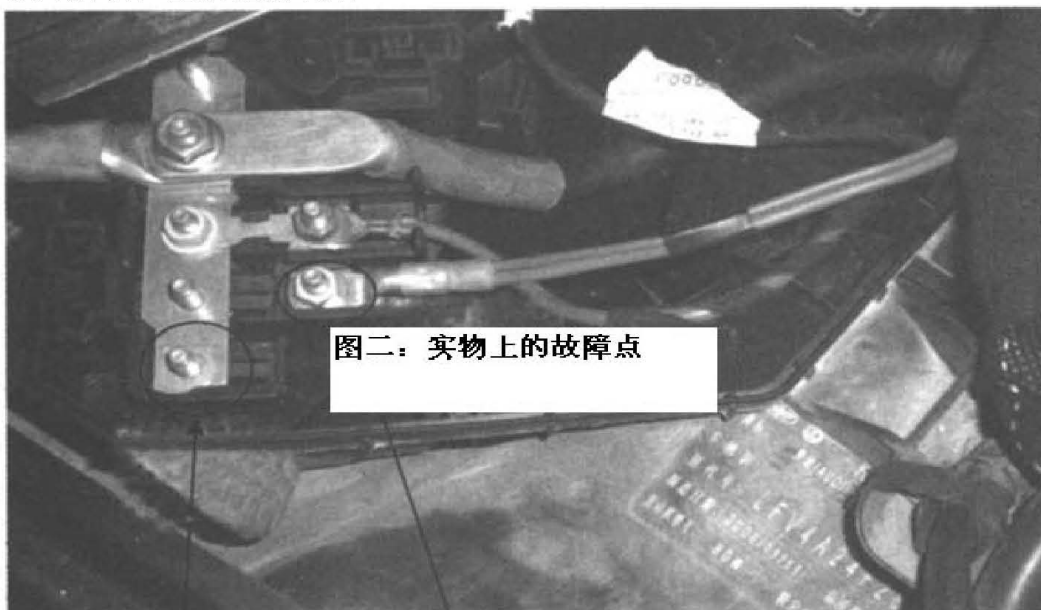
正确的接点

空的接点
