排气警告灯点亮

一辆行驶里程约 18 万 km，车型为 C6，搭载 BPJ 发动机，匹配 01J 变速器的 2008 年奥迪 A6 2.0T 轿车。用户反映：该车行驶过程中发动机排气警告灯点亮。

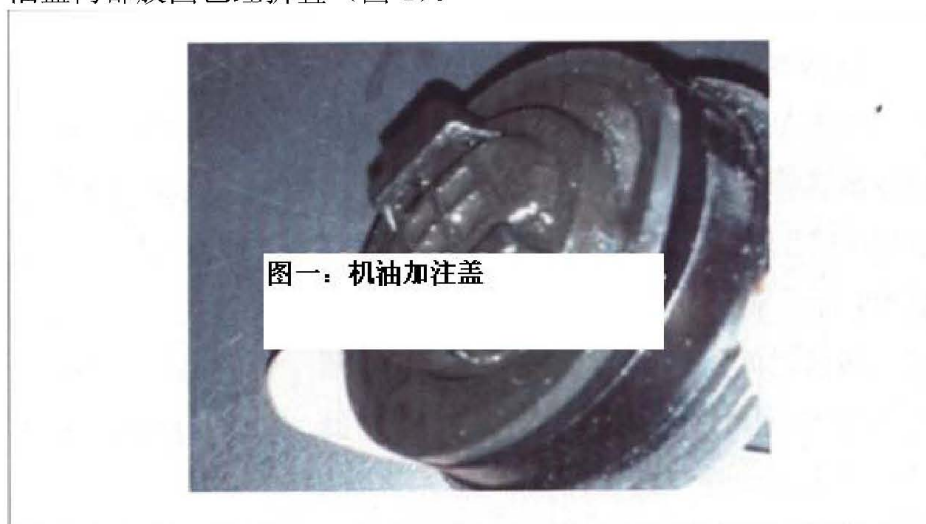
- 1). 维修人员用汽车故障诊断仪检测发动机控制单元，发现有怠速时混合气过稀的故障提示。清除故障码后行驶一段时间故障再现。
- 2). 读取数据块分析，空气流量计数值 1.7 g/s，低于标准值。对比其他车辆在怠速不开空调情况下应为 2.6 g/s，因该车此值偏低。分析认为进气系统有漏气的地方。读取 32 组怠速学习值为 5.3，超出标准值，检查曲轴箱通风阀未发现泄漏，检查进气系统未找到泄露，无意中打开机油加注口盖，发现机油盖内部胶圈已经折叠（图 1）。

- 3). 分析认为机油盖内部胶圈折叠，引起曲轴箱密封不严，导致系统漏气，从而报此故障码。
- 4). 故障排除：更换机油盖后，检查相关数据均恢复正常值，再读取发动机系统 3 数据组第 2 区为 2.8 g/s，恢复正常，故障排除。
