2007 款保时捷 Panamera 制动片空隙超出公差范围解决方法

产品型号	日期	编号
X-431 系列	20160624	—

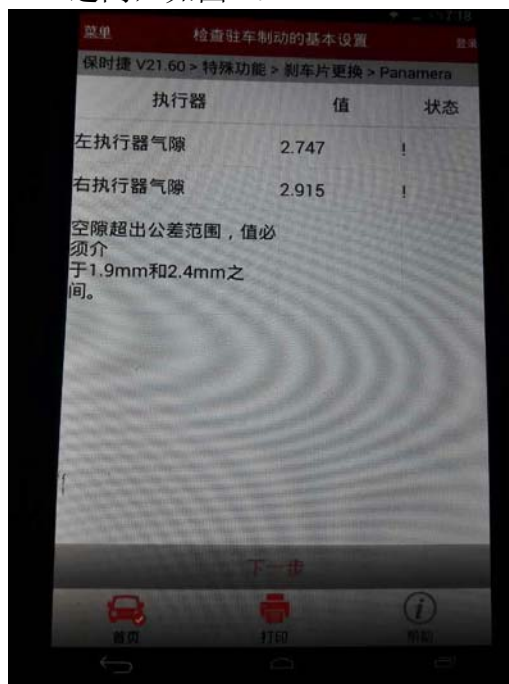
图 2

在做刹车片更换时，提示：左执行器气隙 2.747，右执行器气隙 2.915，空隙超出公差范围，值须介于 1.9mm 和 2.4mm 之间，如图 2。

- 保时捷 panamera 更换刹车片的步骤必须严格按照保养索引中要求进行;
- 更换刹车片后需执行检查驻车制动的的基本设置功能检查手刹片空隙(标准间隙 1.9mm-2.4mm), 达到标准后再进行下一步操作。
- 更换钢制刹车片必须进行磨合功能后, 再执行标定功能

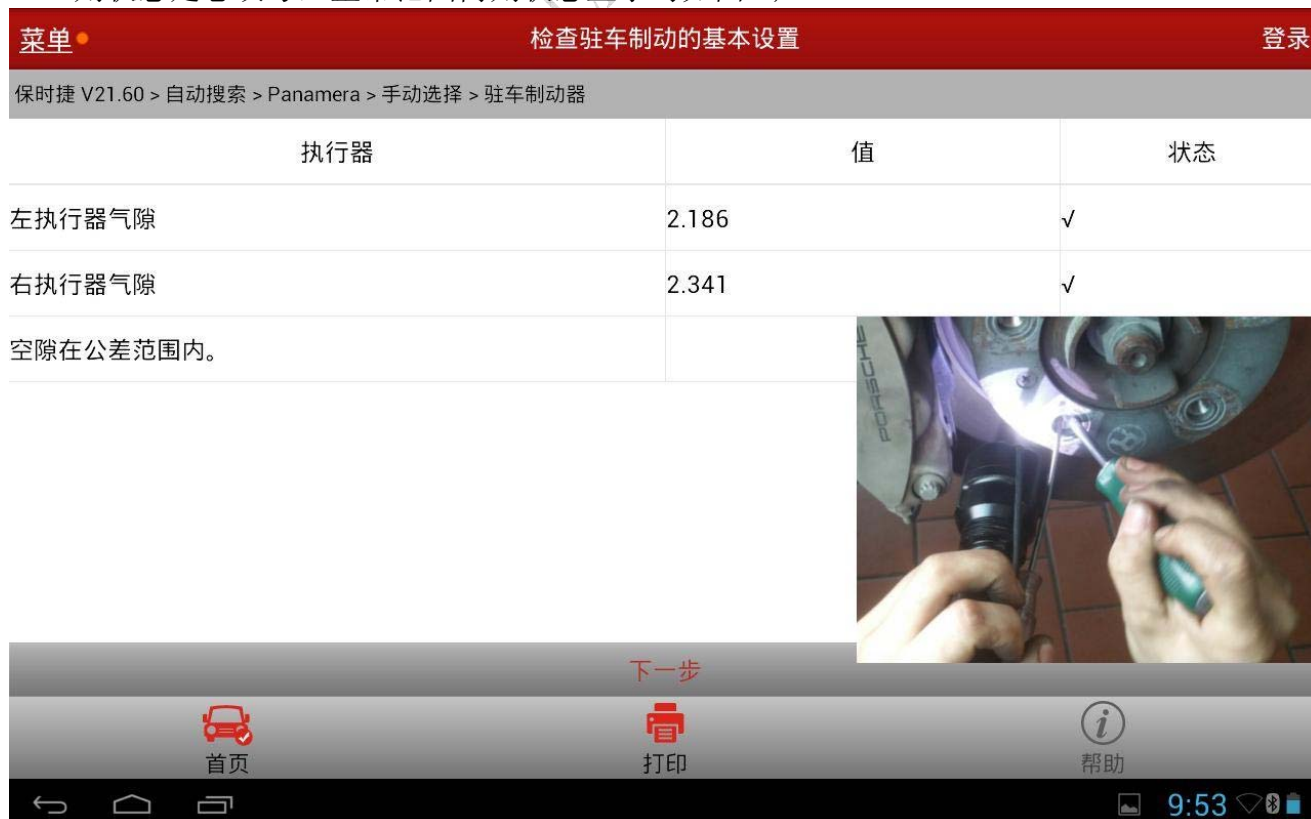
图 7

10). 点击“下一步”检查刹车片的空隙，如图 5。注意，保时捷 panamera(2011 年款起) 的标准空隙为 1.9mm-2.4mm，如果不在这个范围，请手动调整空隙；如果值不在正常范围，则状态是感叹号，正常范围内则状态显示勾如图 7；
