# 2009 款进口奥迪 Q5 发动机凸轮轴位置传感器 配气相位（正时）的故障理解

产品型号	日期	编号
X-431 系列	20160805	——

进口奥迪 Q5，2009 款，3.2LV6 发动机。

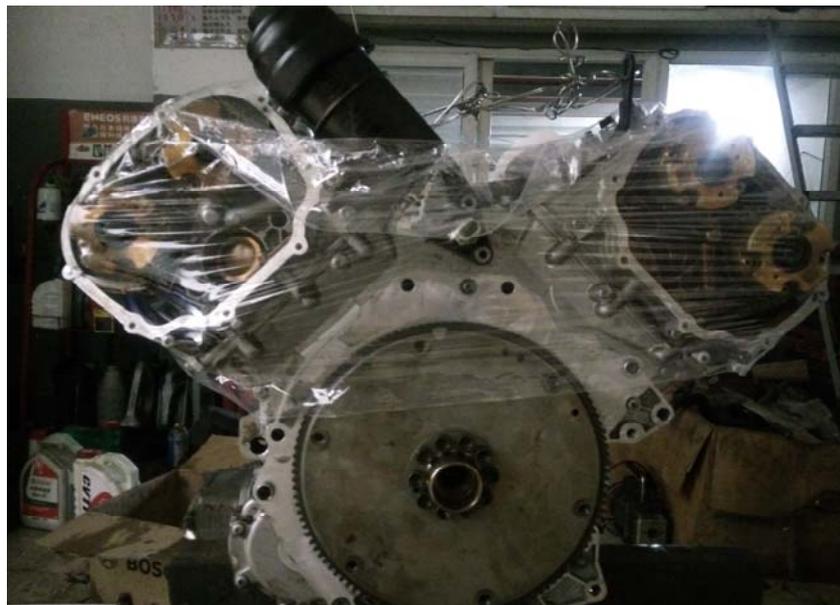
图 1：3.2LV6 发动机

2009 款进口奥迪 Q5 汽车搭载的是 3.2LV6 发动机，如图 1。

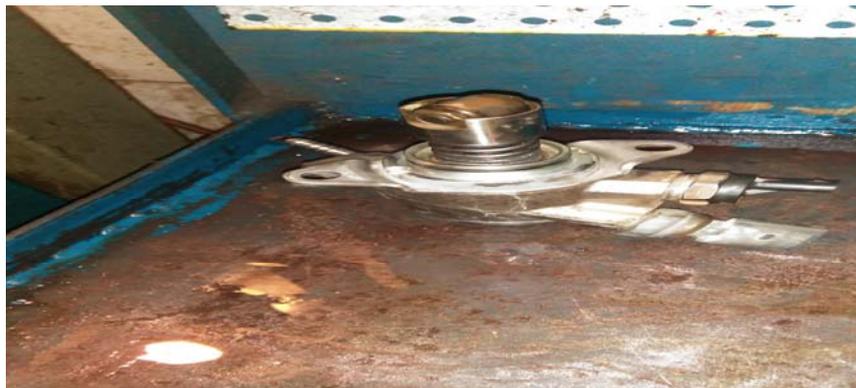
图 2

该款发动机的特点是缸内直喷，不仅可改变进气门和排气门正时，还能改变气门的开度，带汽油高压油泵，如图 2，不带涡轮增压。

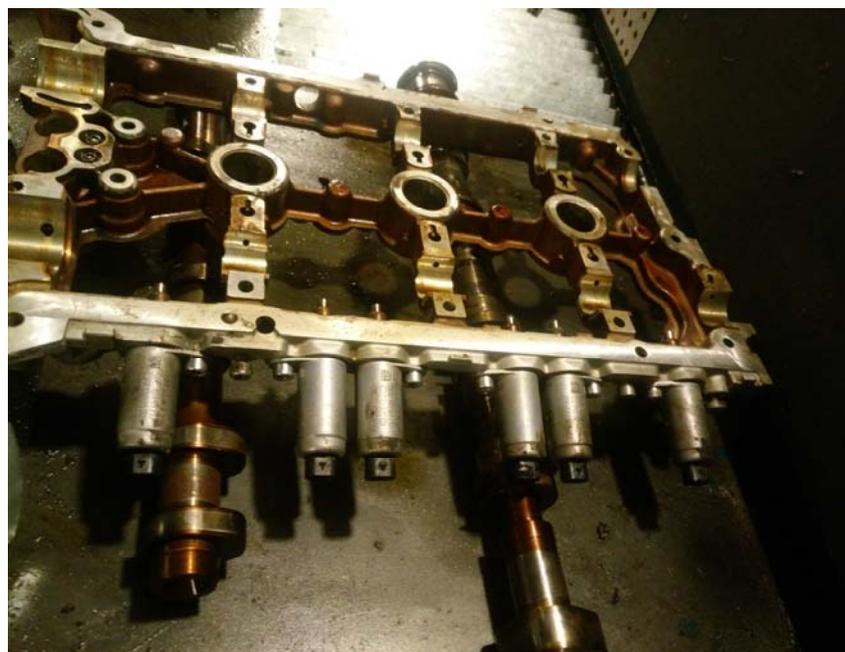
图 3

从图 3 可以看到，气缸里面有 2 组进气凸轮和 2 组排气凸轮，并且每组凸轮轴上都带一个传感器。气缸里面有一横排电磁阀，当电磁阀通电，顶住凸轮，可改变气门正时。纵排有 2 个电磁阀是来改变气门开度的大小。

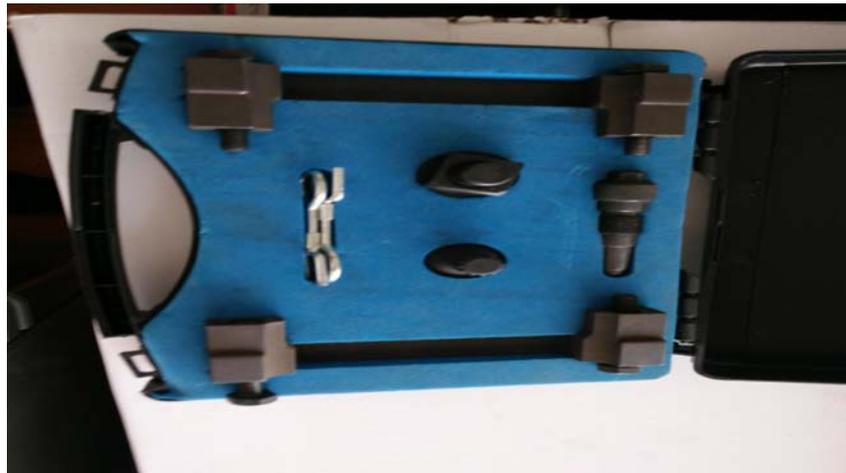
图 4

我们可以把配气相位（正时）与点火正时相对来分析来看，以该 3.2L 发动机为例，我们调整点火正时需要专用工具（如上图 4）。

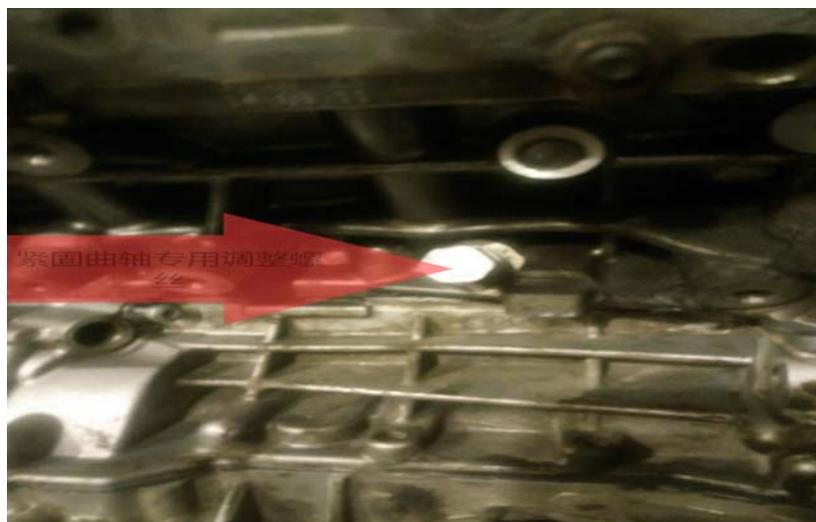
图 5

首先用紧锢螺栓禁锢曲轴平衡轴上的观察孔（如上图 5），然后用一个平衡轴紧锢气缸上面进排气凸轮轴，使其保持在同一个水平面上，紧锢液压正时链条轮，按照理论上来讲：曲轴旋转两圈，凸轮轴旋转一圈，如果两者相对，证明点火正时调整是对的，但配气相位（正时）不一定对，因为决定配气相位的不止是点火正时，还有液压正时链条凸轮轴轮，纵排气缸上面的两个电磁阀是不是发卡，凸轮轴上的凸轮高度是不是一致都会引起配气相位不对。所以点火正时调整对，配气相位（正时）不一定对，配气相位（正时）是对的，那么点火正时一定是对的。
