2010 款别克 GL8 故障码 P0300 发动机失火和 P219A 燃油修正故障解决

产品型号	日期	编号
X431Pro 系列	20160307	——

- 新款别克 GL8，2010 款，公里数 89000km。

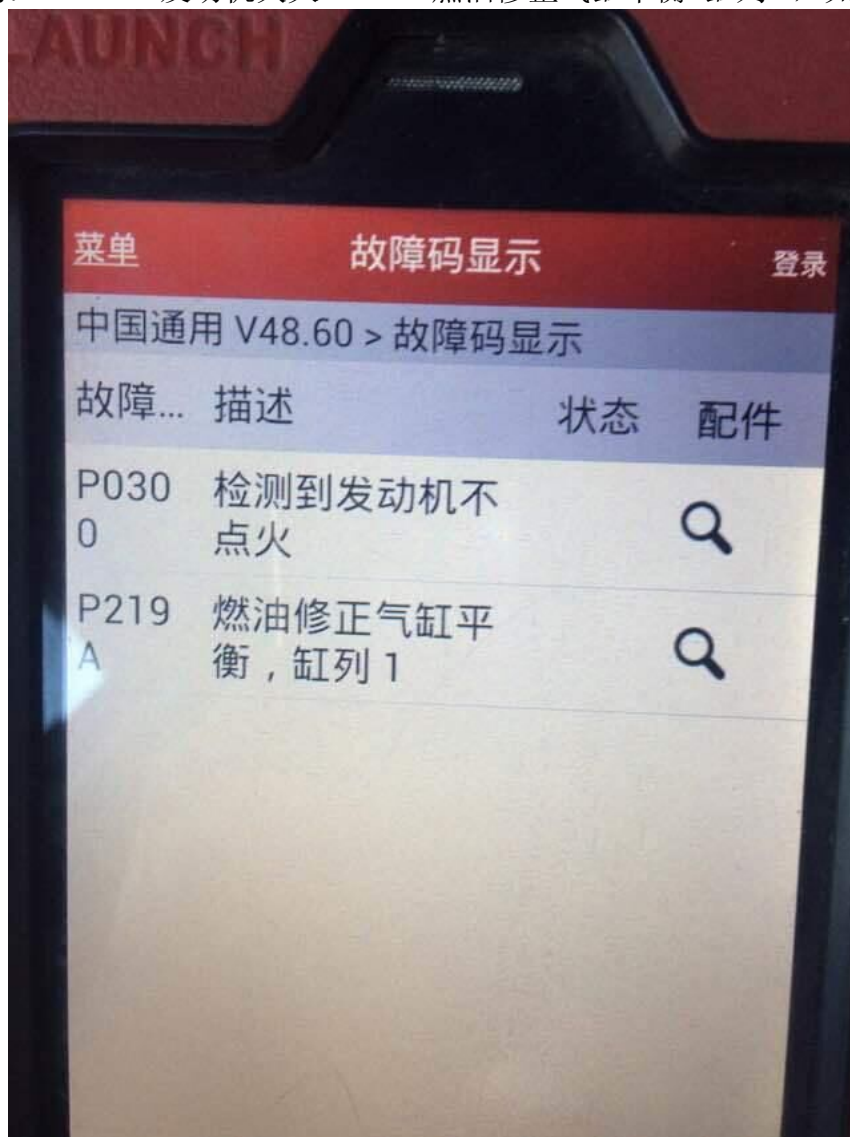
图 1

- 1). 选择中国通用 V48.60 以上版本;
- 2). 选择上海别克;
- 3). 选择 GL8;
- 4). 选择系统选择;
- 5). 选择发动机;
- 6). 读取故障码: 1. P0300 发动机失火 2. P219A 燃油修正气缸平衡-缸列 1, 如图 1;

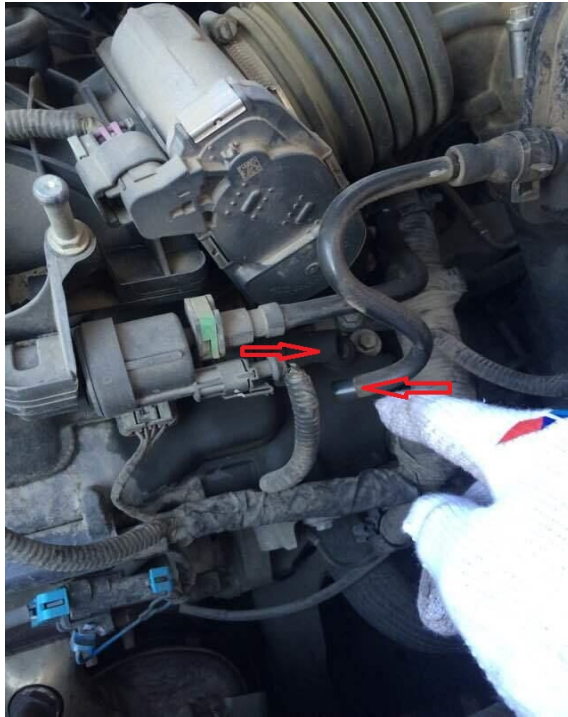
图 3

- 8). 长期燃油修正气缸组 1 明显异常, 说明混合气过稀。故障原因: 油压, 喷油器, 积炭, 真空管, 漏气, 空气流量计等。从简到难流程进行检查, 发现在发动机前侧有听到漏气声音, 发现是一条真空管脱落, 脱落原因可能是维修技师检查后没有插回真空管。有不少维修技师咨询过笔者, 为什么清洗节气门后怠速高? 匹配节气门后还是怠速高, 有几例结果原因与本案例相同, 如图 3;

- 9). 真空管复位后, 清除故障码, 启动车辆, 发动机怠速已经降低, 但是发动机依然有抖动现象, 再次读取故障码, 发现 P29A 燃油修正气缸平衡-缸列 1 故障码已经不存在, 但是 P0300 发动机失火故障码依然存在, 如图 4;

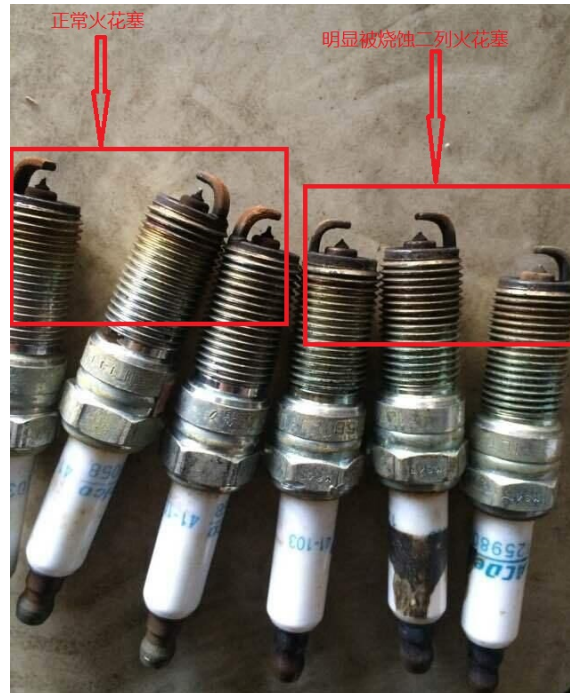
图 5.

- 10). 重点检查点火系统：点火线圈，火花塞及相关线路，经检查发现靠防火墙侧的缸列（拆此缸列的火花塞需要拆进气歧管）的火花塞异常(被烧蚀)，如图 5；

- 11). 将更换火花塞后，发动机怠速正常稳定，多次试车故障不再出现，长期燃油修正数据恢复正常范围，如图 6。故障至此排除。
