2006 款中国丰田锐志故障码“C1515 扭矩传感器零点调整未完成”解决方法

产品型号	日期	编号
X-431 系列	20160810	—

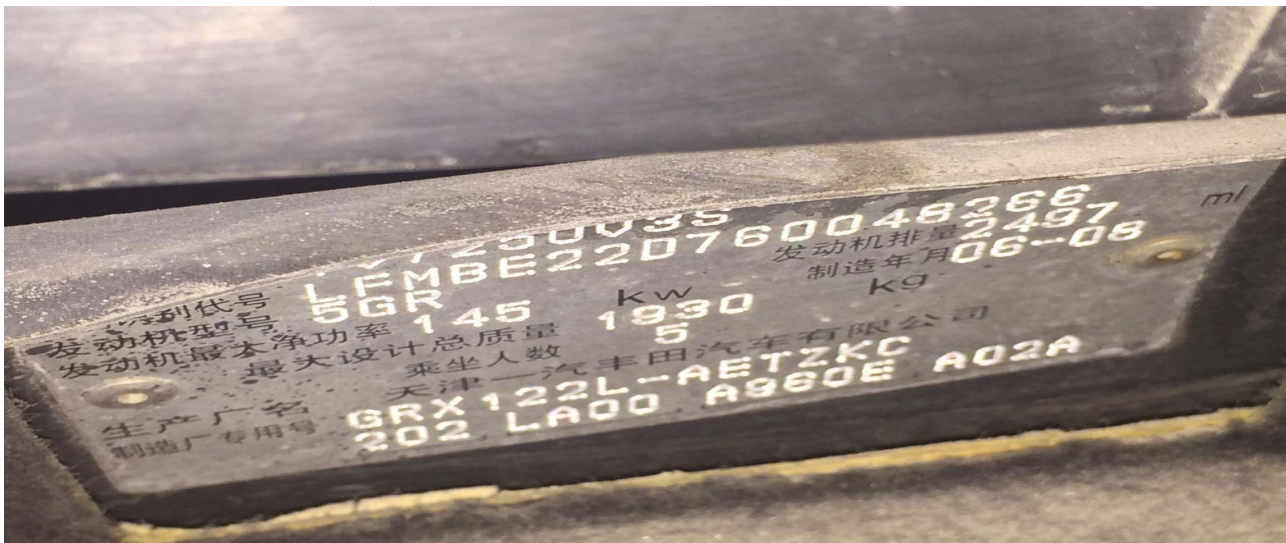
图 1

- 一汽丰田锐志，2006 年，VIN=LFMBE22D7600****，如图 1。

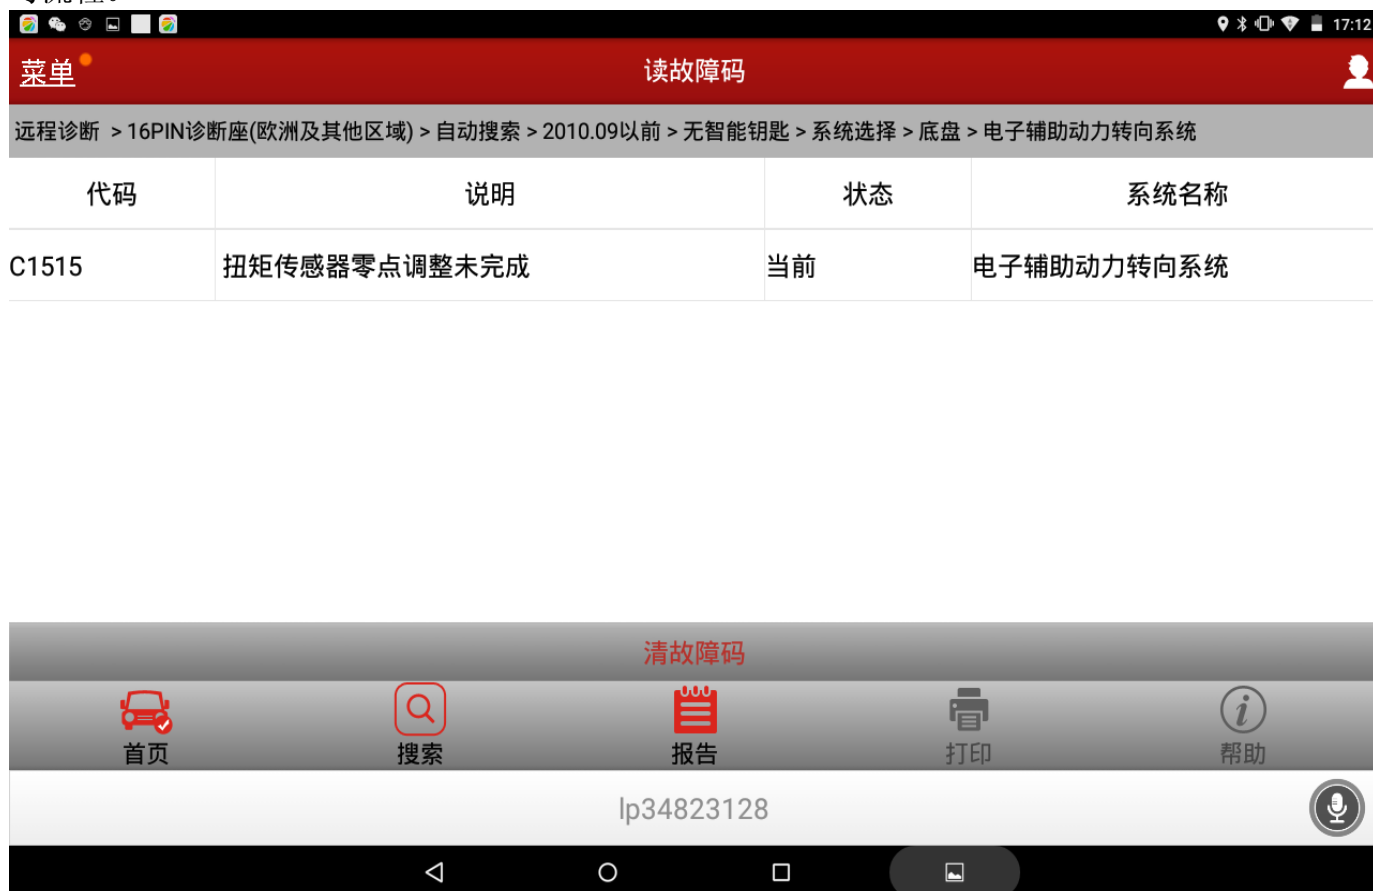
图 2

EMPSECU、方向盘、倾斜转向柱、转向柱齿轮总成等如被更换后，方向无助力或左右转向时转向力不一致。仪表 PS 警告灯点亮，X-431 读取到故障码 C1515-扭矩传感器零点调整未完成-当前-电子辅助动力转向系统故障码，如图 2，需要 X-431 解码器操作扭矩传感器调节学习流程。
