新款 5 系宝马 F18 更换全新方向机编程实测

产品型号	日期	编号
X-431 系列	20160901	——

本文档针对宝马更换 EPS（电动助力）后，如何使其正常工作，做分析及解决方式的说明。实测车辆为 5 系 F18，事故车，更换全新的 EPS（电动助力），方向盘很重。

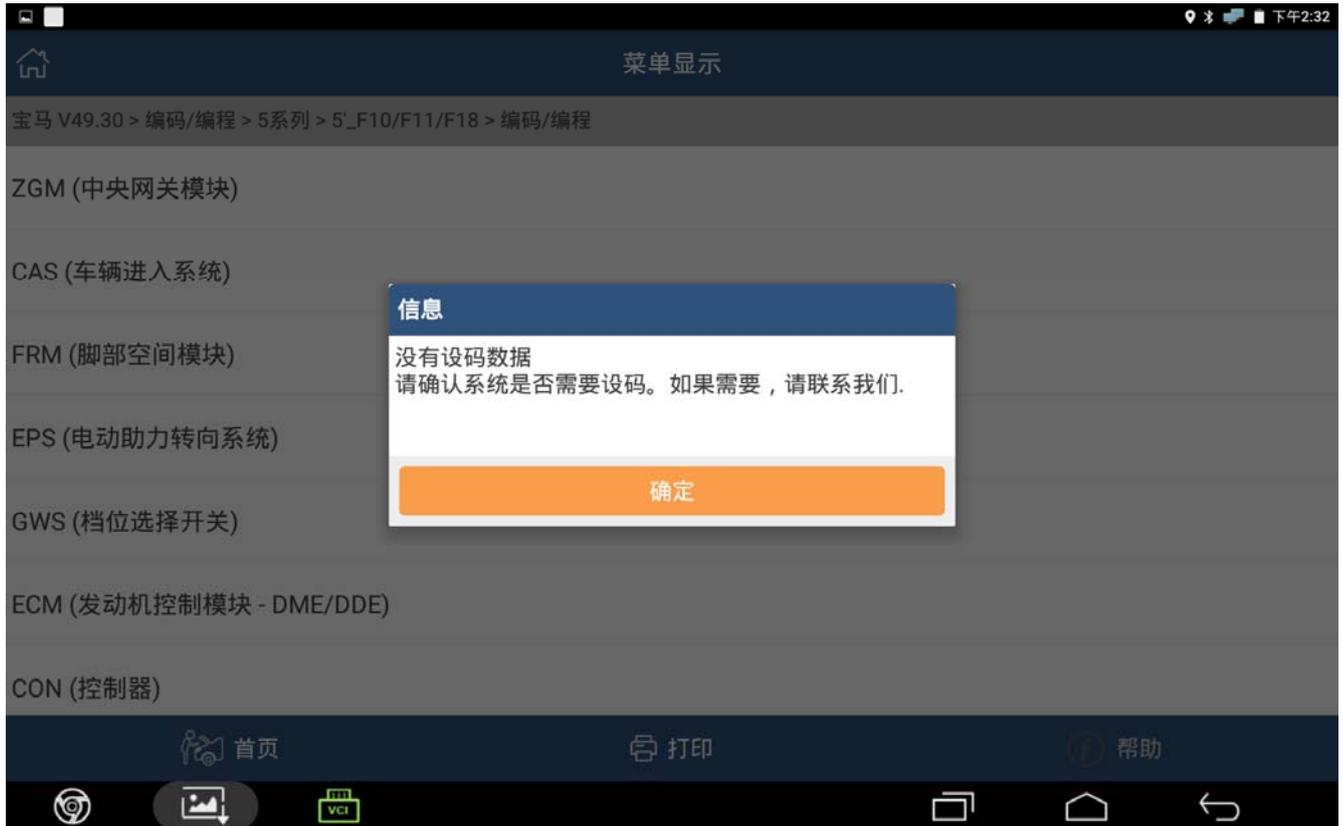
图 1

先进入快速测试检测故障码，根据故障码报告，分析故障原因（常备技能，此处不详细说明）。发现 ICM、ABS、EPS 都有转向角相关故障码，进行清码操作，发现 EPS 有两个无法清除，一是没存储设码数据，二是极限位置未学习。至此说明要进行设码及学习功能。

进行设码操作，提示如图 1 信息。结合以往经验，EPS 数据有异常，需要先编程才能正确设码。

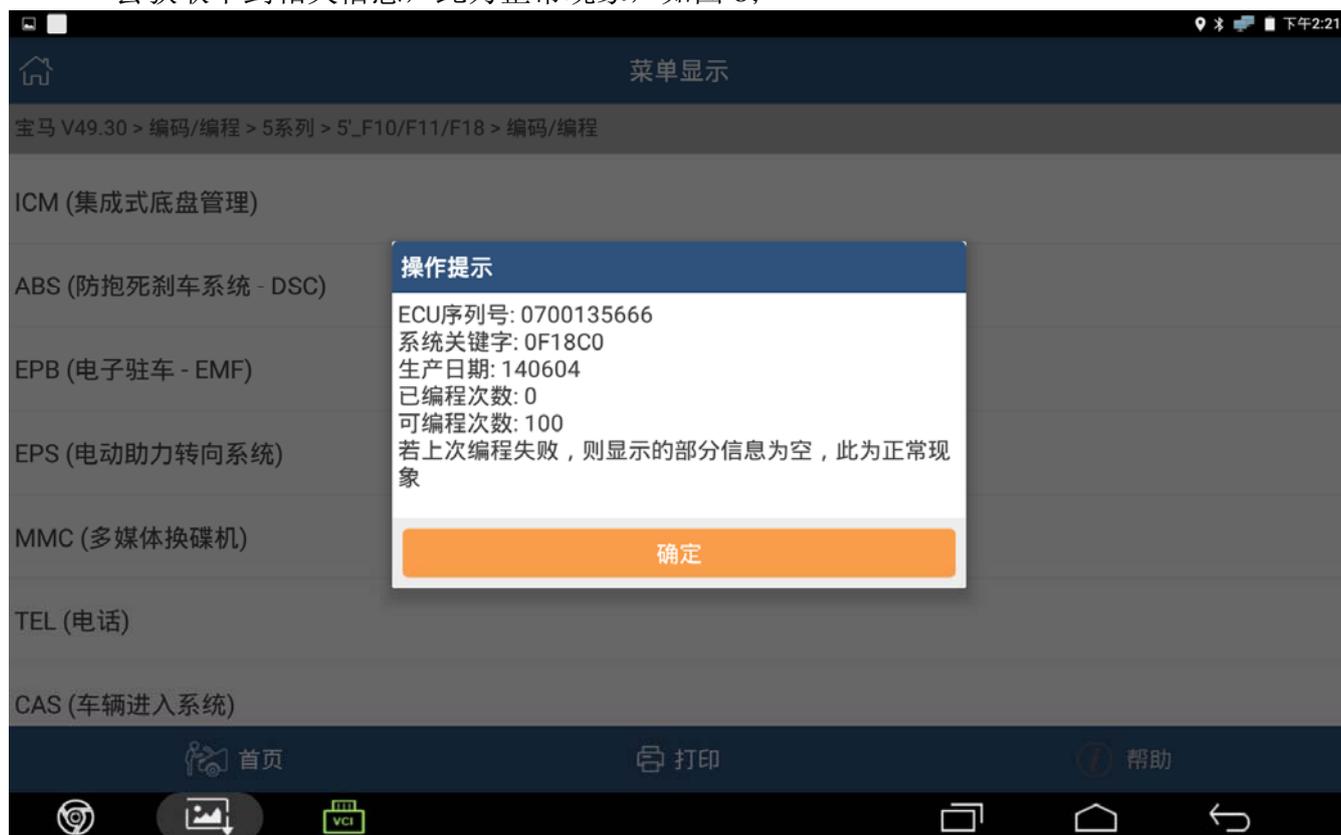
图 8

K).选择需要编程的系统,会读取当前系统的基本信息。可见此 EPS 模块是,2014 年生产,还没编过程,最大可编程次数为 100 次。若第一次编程中途失败,再次进入时,此处会获取不到相关信息,此为正常现象,如图 8;

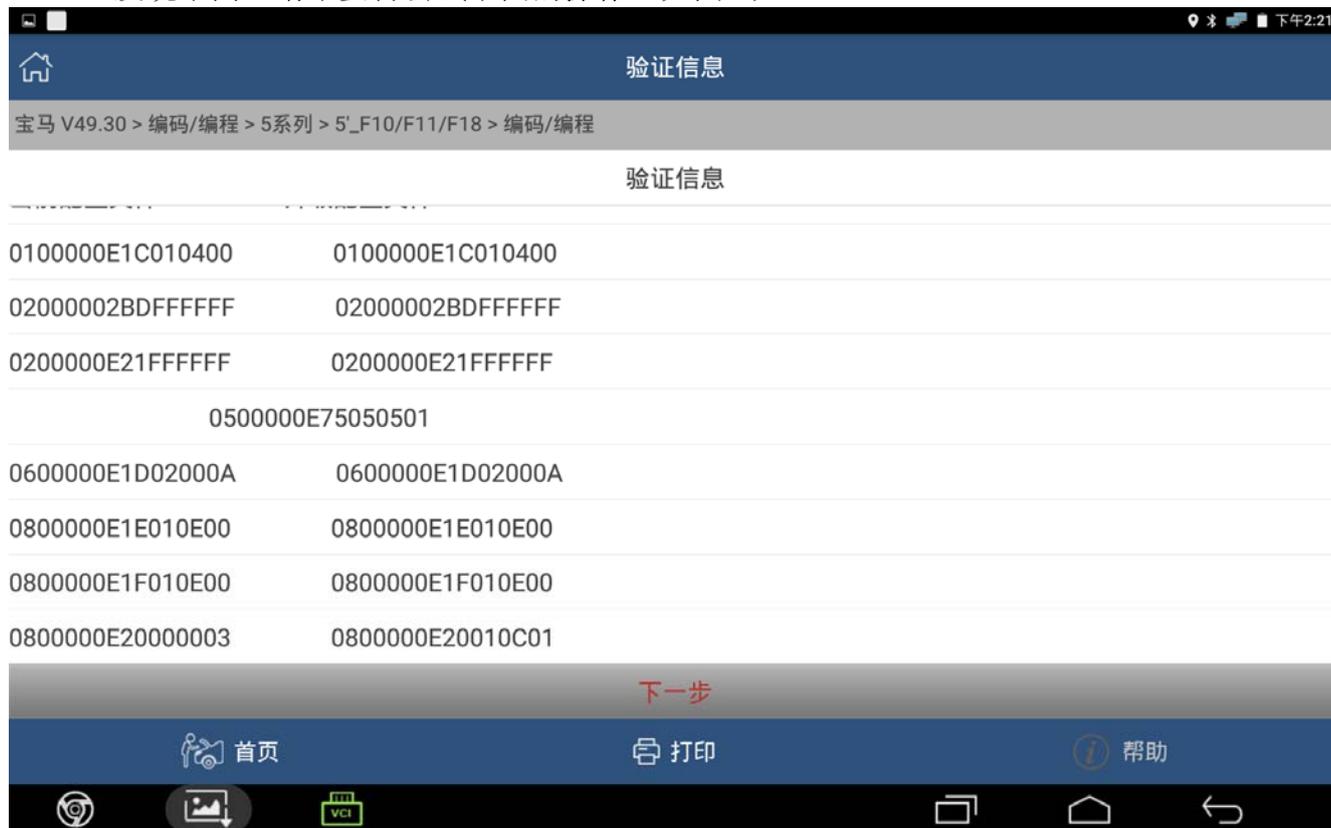
图 9

L).可查看对比信息，了解当前数据配置，以及升级后的数据配置。数据头两位内容：01 表示 HWEL，02 表示 HWAP，05 表示 CAFD，06 表示 BTLD，08 表示 SWFL。有兴趣的可以自行去了解相关数据的意义。此处要求硬件相关的 01、02 要完全一致，若发现不同，请不要再尝试下面的操作，如图 9；
