2014 款一汽丰田威驰故障码“C1515-扭矩传感器零点调整未完成”解决操作

产品型号	日期	编号
X-431 系列	20160725	——

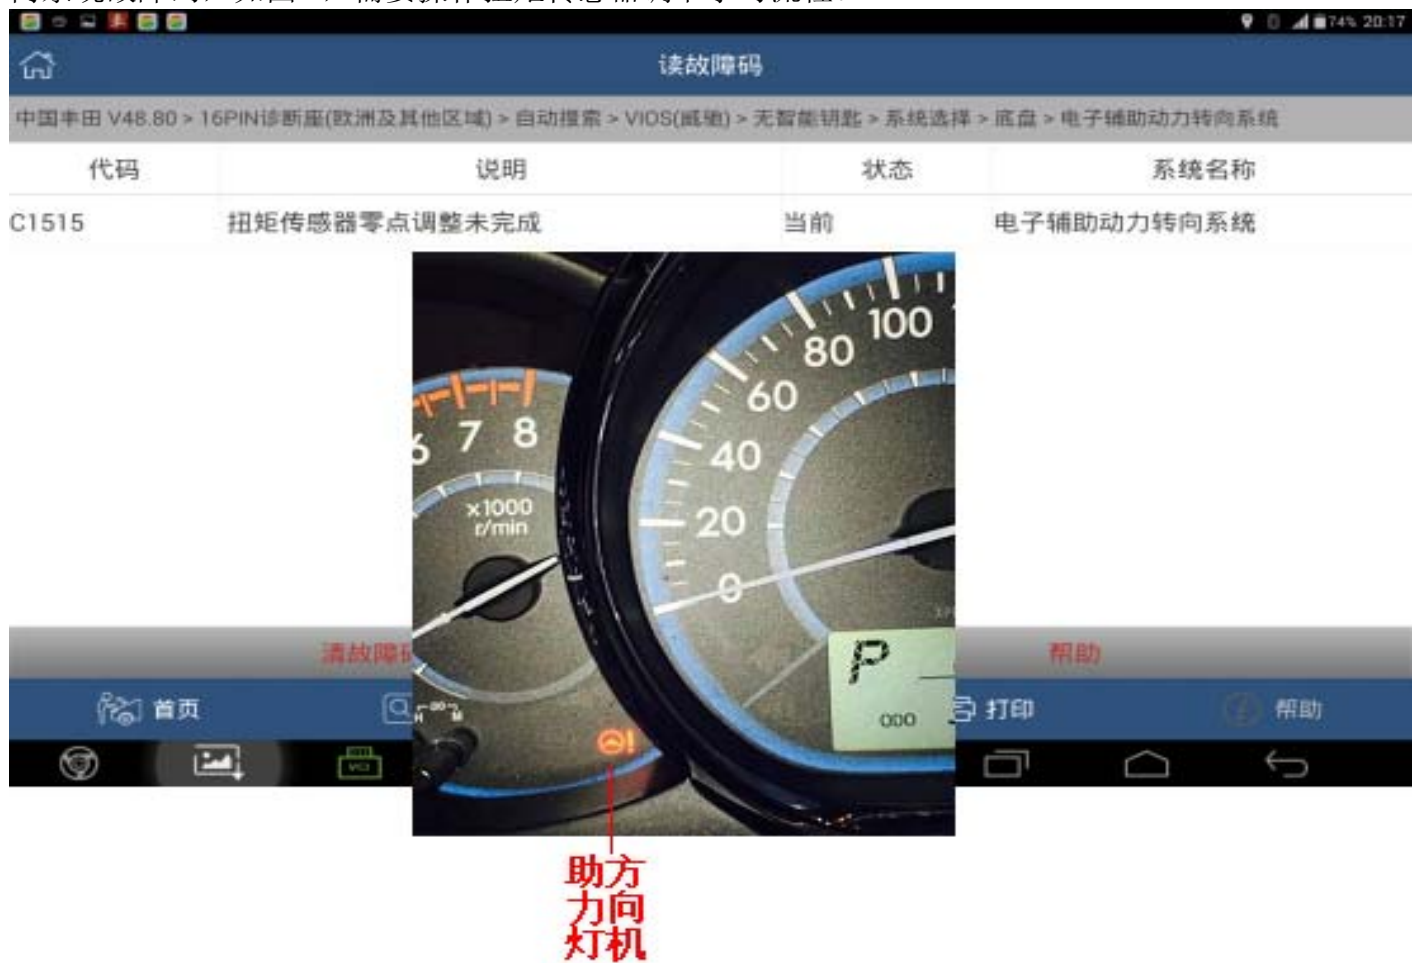
图 2

EMPSECU、方向盘、倾斜转向柱、转向柱齿轮总成等如被更换后，方向无助力。仪表 PS 警告灯点亮，X-431 读取到故障码 C1515-扭矩传感器零点调整未完成-当前-电子辅助动力转向系统故障码，如图 2，需要操作扭矩传感器调节学习流程。

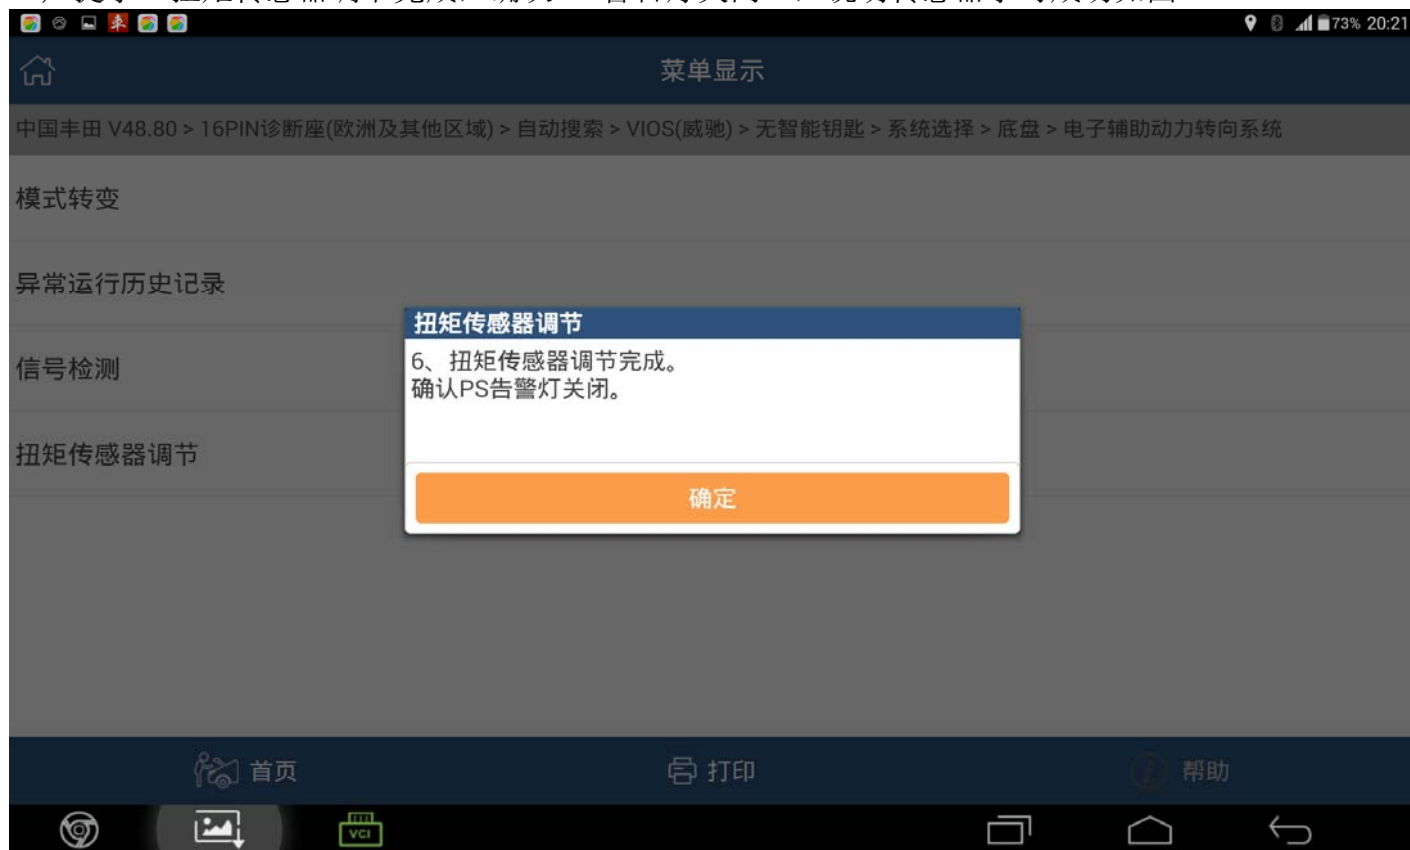
图 10

18). 提示“扭矩传感器调节完成，确认 PS 警告灯关闭”，说明传感器学习成功如图 10.

19). 按确定，退出软件；关闭点火开关，重新启动车辆测试方向助力系统恢复正常。
