2011 款宝马 523Li 更换二手 EPS（电动助力方向机）编码操作方法

产品型号	日期	编号
X-431 系列	200160926	——

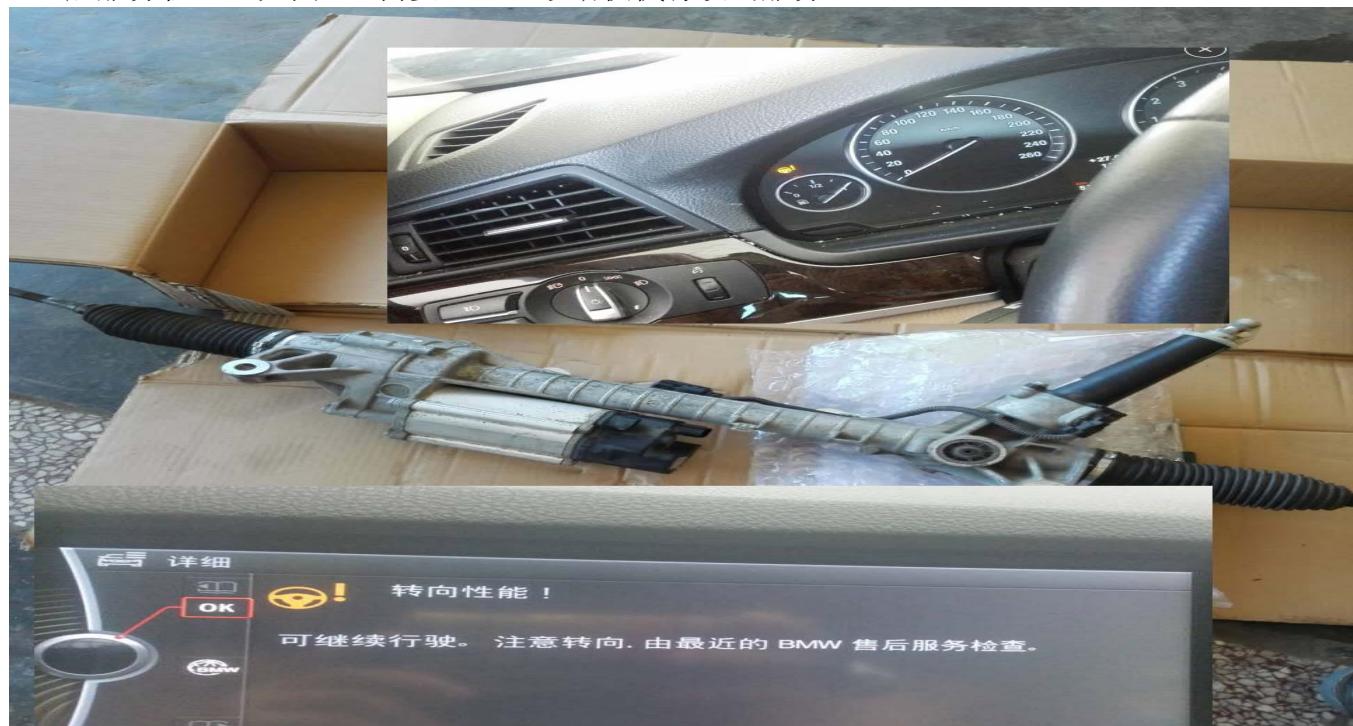
图 2

- 宝马更换旧 EPS（电动助力方向机）总成后方向盘很重，仪表亮黄色方向盘警告灯，多功能显示器亮方向盘警告灯并提示：转向性能！可继续行驶。注意转向。由最近的 BMW 售后服务检查，如图 2，需要 X-431 诊断仪执行设码服务。
