2009 款宝马 325i EKPS(电动燃油泵控制系统) 燃油泵控制设码操作方法

产品型号	日期	编号
X-431 系列	20161013	——

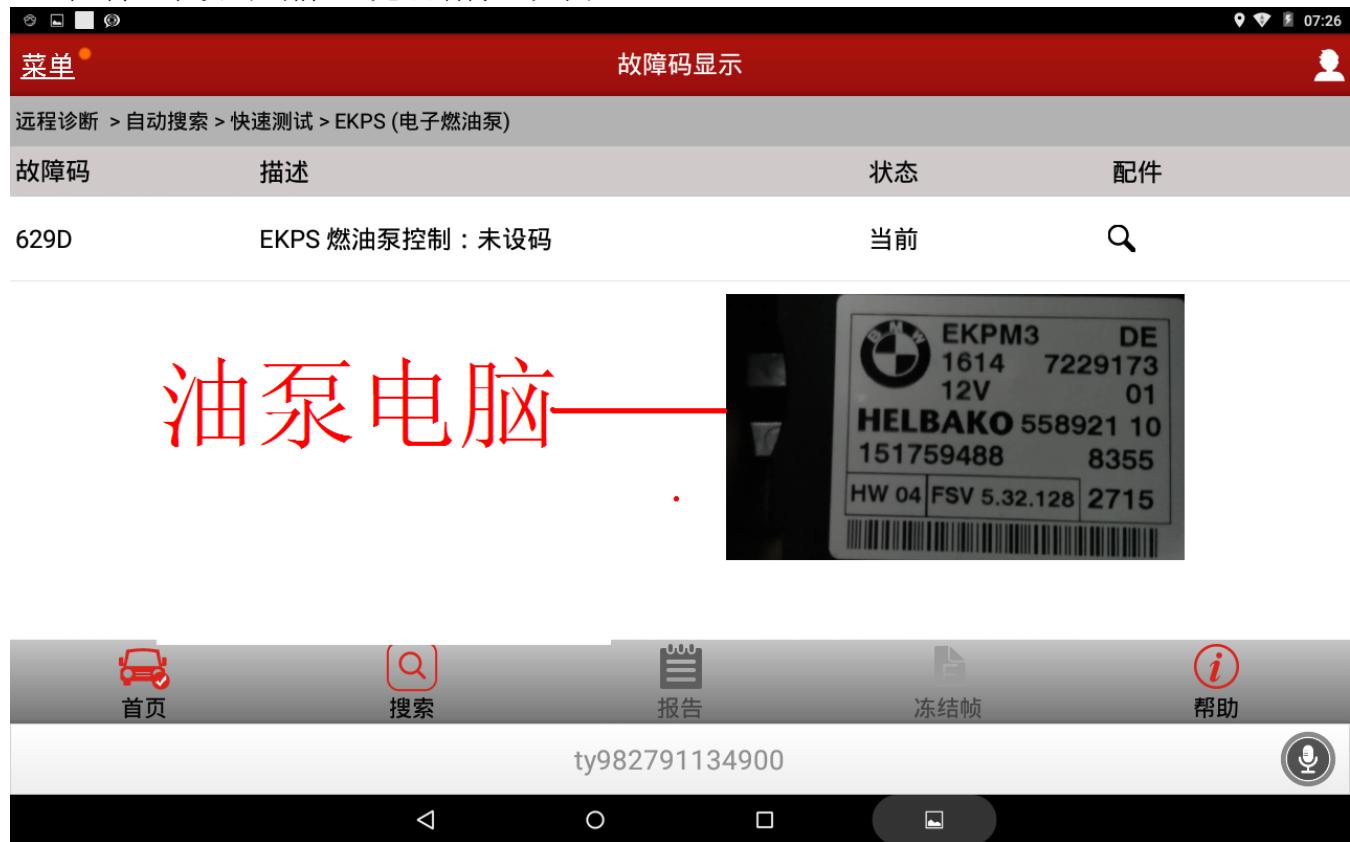
图 2

- 宝马 3 系列更换新油泵电脑无法启动，电子燃油泵系统储存故障码“629D EKPS 燃油泵控制：未设码当前”，无法清除，如图 2。

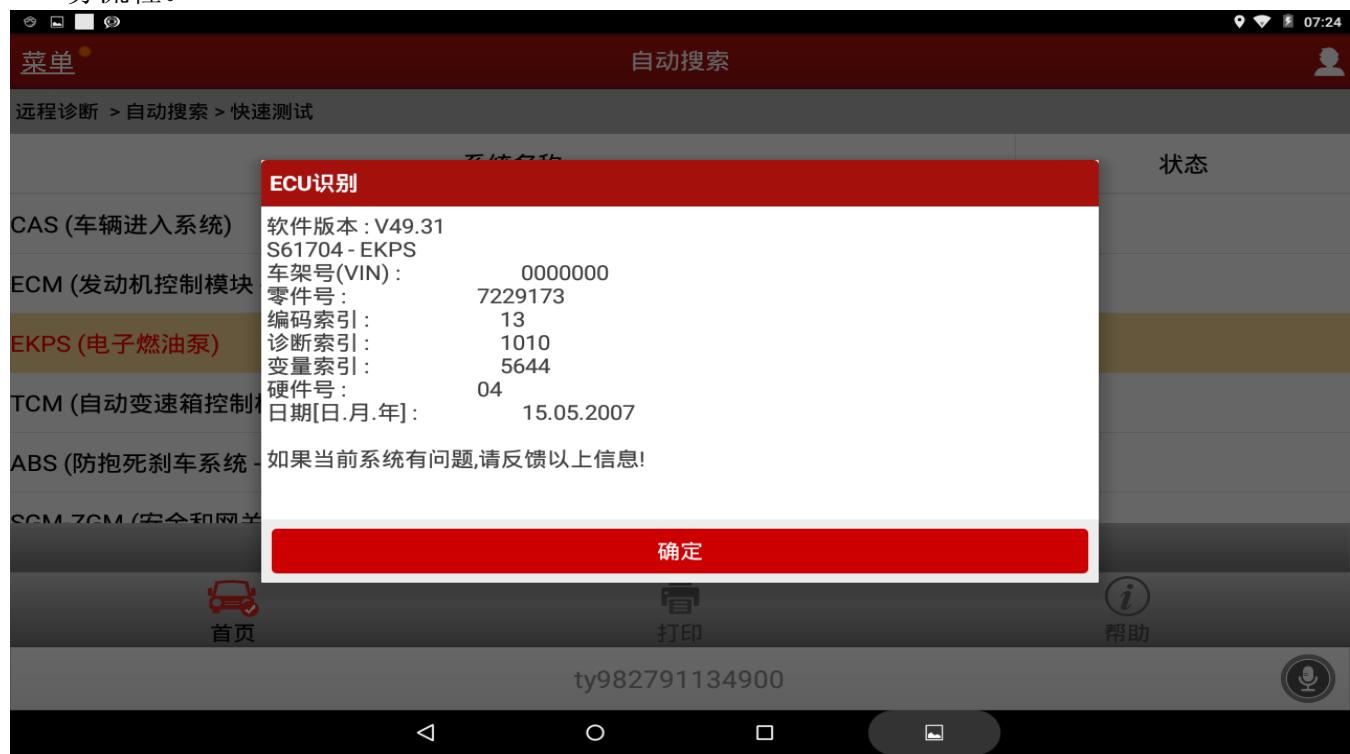
图 3

- EKPS 电子燃油泵系统识别信息车架号 (VIN) :0000000, 如图 3, 需要 X-431 执行设码服务流程。

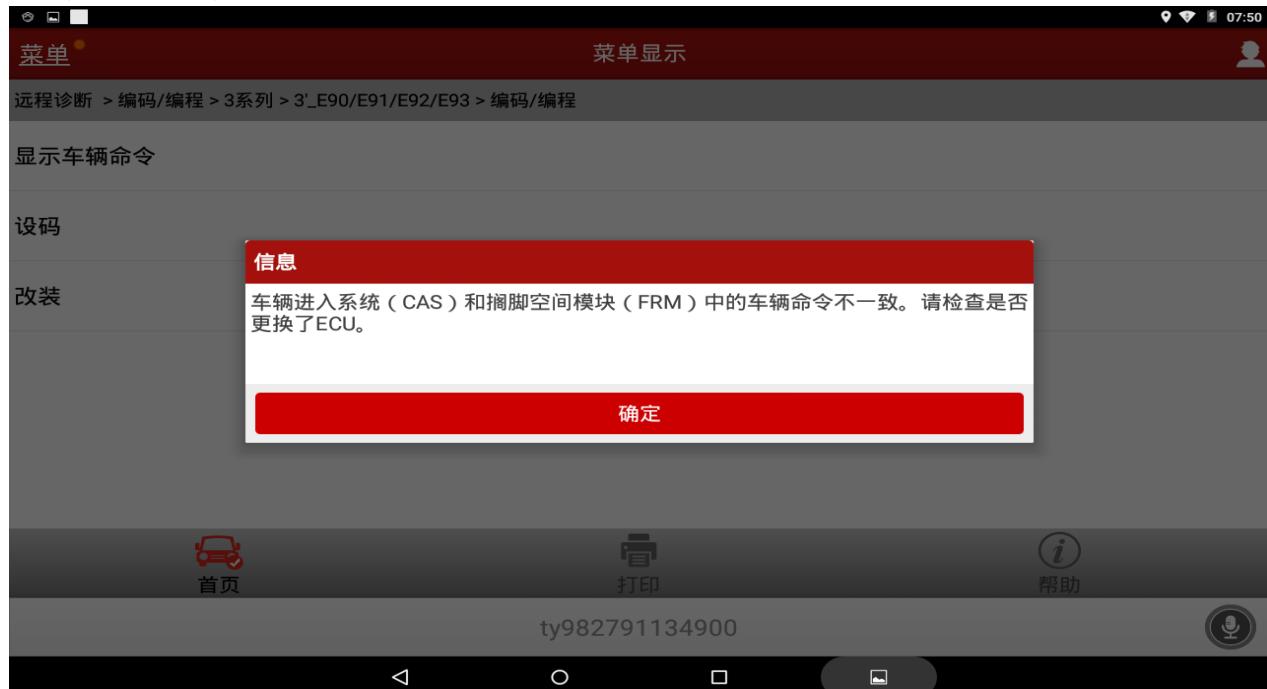
图 8

9). 显示：车辆进入系统（CAS）和搁脚空间模块（FRM）中的车辆命令不一致，请检查是否更换了ECU，如图 8；

10). 点击确定后返回勾选搁脚空间模块 (FRM) 已更换，点击确定，如图 9，执行车辆进入系统 (CAS) 和搁脚空间模块 (FRM) 命令同步；

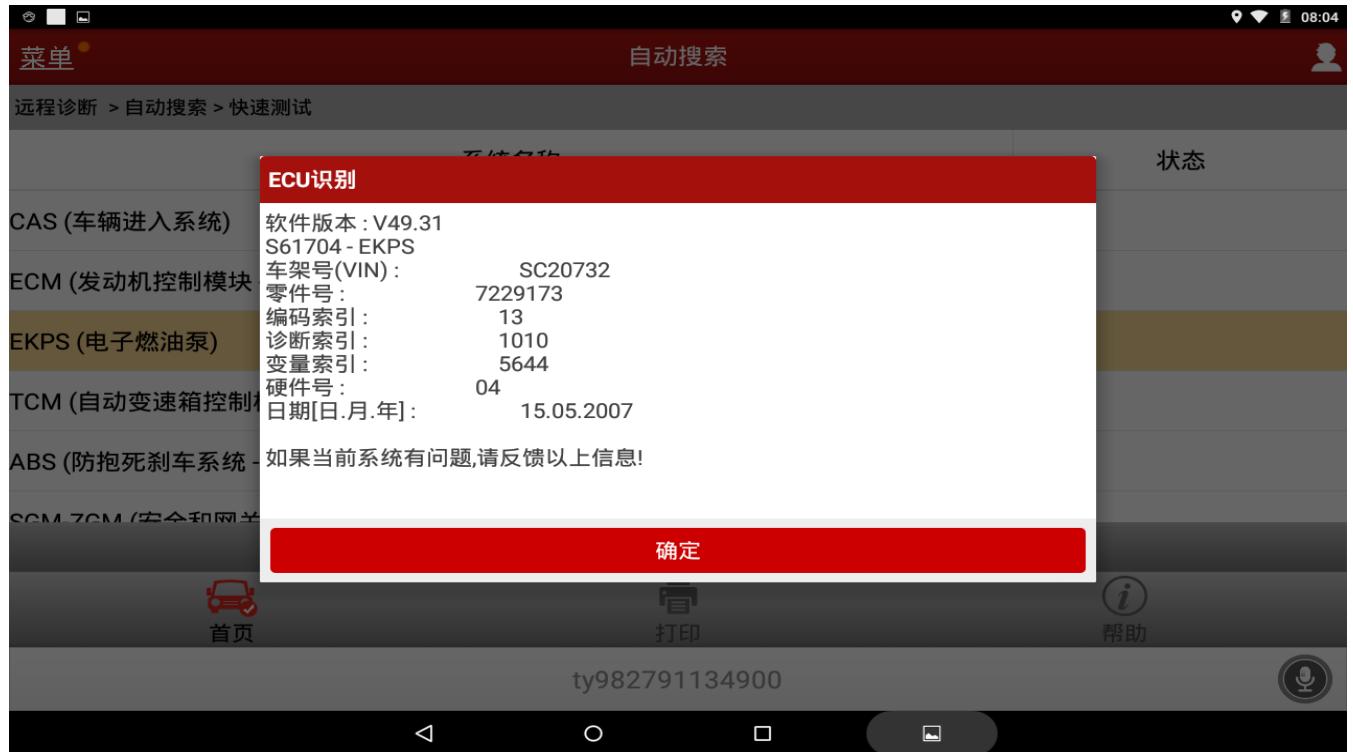
图 19

- 20). 返回测试 EKPS 电子燃油泵系统 ECU 识别车架号 (VIN): 由原来 0000000 编为铭牌车架号后 7 位 SC20732 点击确定, 如图 19;

- 21). EKPS 电子燃油泵系统无故障码储存说明完成设码服务流程, 启动正常, 试车正常, 故障排除。
