2011 款宝马 523Li 更换二手 EPS（电动助力方向机）转向角度传感器极限位置自适应

产品型号	日期	编号
X-431 系列	200160927	—

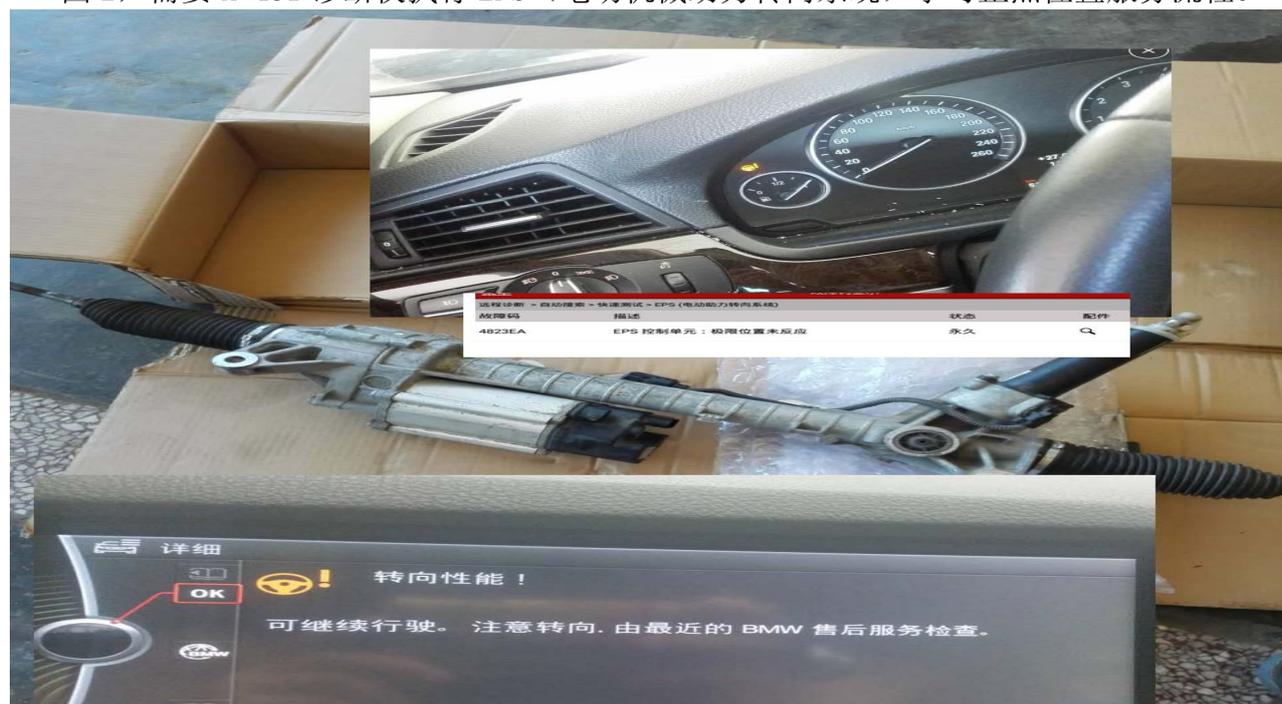
图 2

- 宝马更换 EPS（电动助力方向机）总成执行设码后方向盘很重，仪表亮黄色方向盘警告灯，多功能显示器亮方向盘警告灯并提示：转向性能！可继续行驶，注意转向，由最近的 BMW 售后服务检查。储存故障码“4823EA EPS 控制单元：极限位置未反应 永久故障码”，如图 2，需要 X-431 诊断仪执行 EPS（电动机械助力转向系统）学习止点位置服务流程。

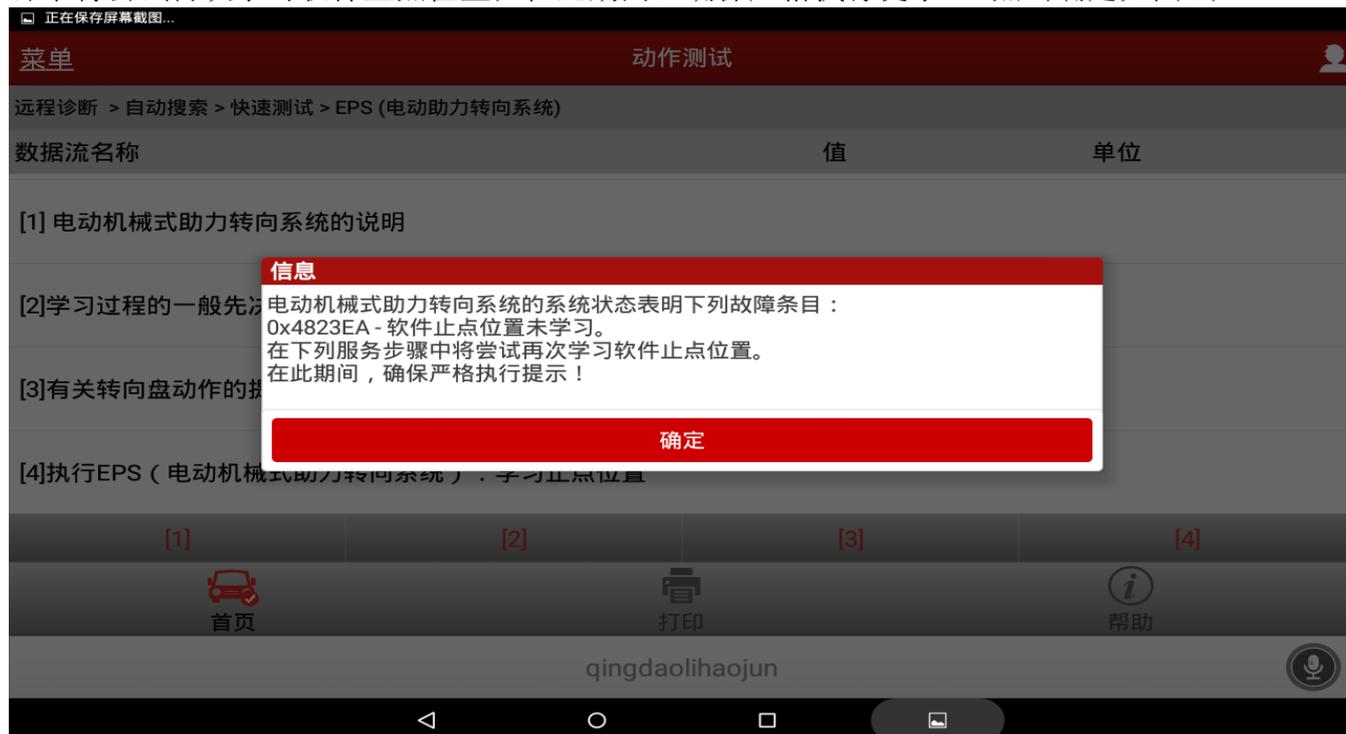
图 8

9). 提示 EPS (电动助力转向系统) 有 0X4823EA 软件止点位置未学习故障码, 在下列服务步骤中将尝试再次学习软件止点位置; 在此期间, 确保严格执行提示"! 点击确定如图 8;

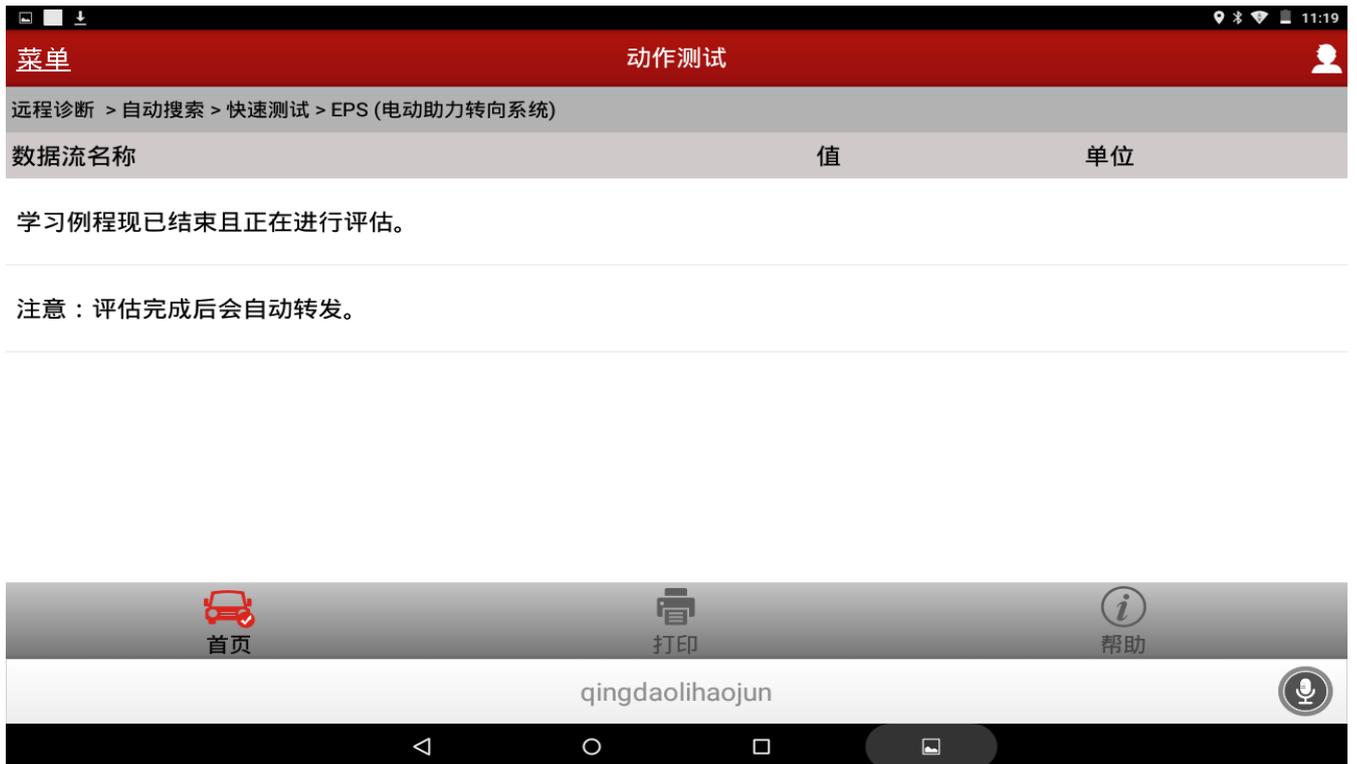
图 16

12). 按解码器变化提示操作, 如图 11 至图 15, 直到显示学习历程现已结束且正在进行评估, 注意评估结果完成后会自动转发提示如图 16 后暂停操作;

- 13). 如果软件止点位置学习提示未成功，电动机械式转向系统仍不工作，则可能为以下原因：
- 转向过快（最常见原因没有按提示操作到极限位置就进入下一个步骤）；
 - ICM 控制单元内部有故障；
 - EPS 控制单元内部有故障。
- 14). 点击“否”则取消该服务功能，并检查 EPS 和 ICM 控制单元故障状态，清除故障码后重新执行该服务历程，如果显示软件止点位置学习提示成功，点击确定后提示保养功能完成如图 17；
