宝马 5 系 F18 更换 EPS 后编程功能

- 本文档针对，宝马更换 EPS（电动助力）后，如何使其正常工作，做分析及解决方式的说明。实测车辆为 5 系 F18，事故车，更换全新的 EPS（电动助力），方向盘很重。

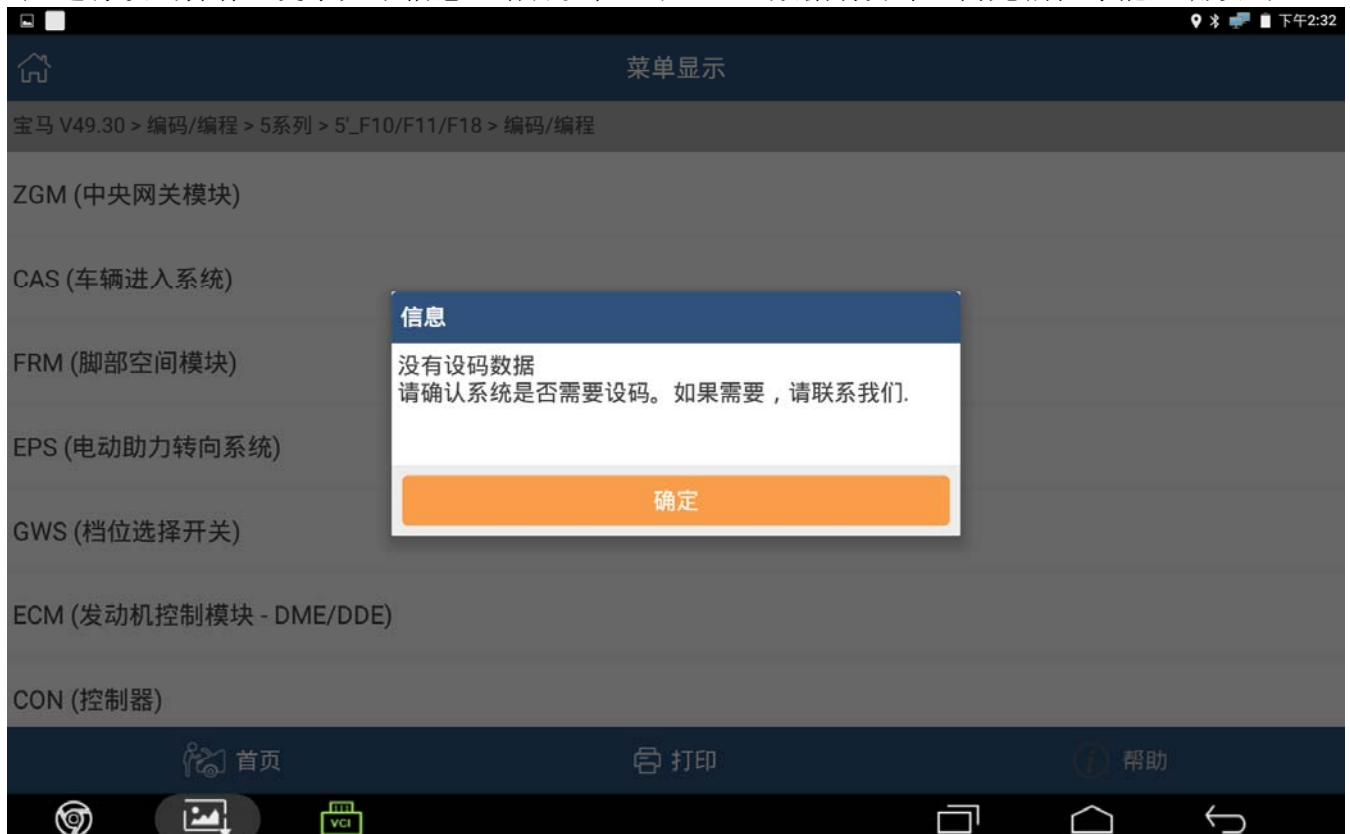
- 1). 进行设码操作，提示如下信息。结合以往经验，EPS 数据有异常，需先编程才能正确设码。

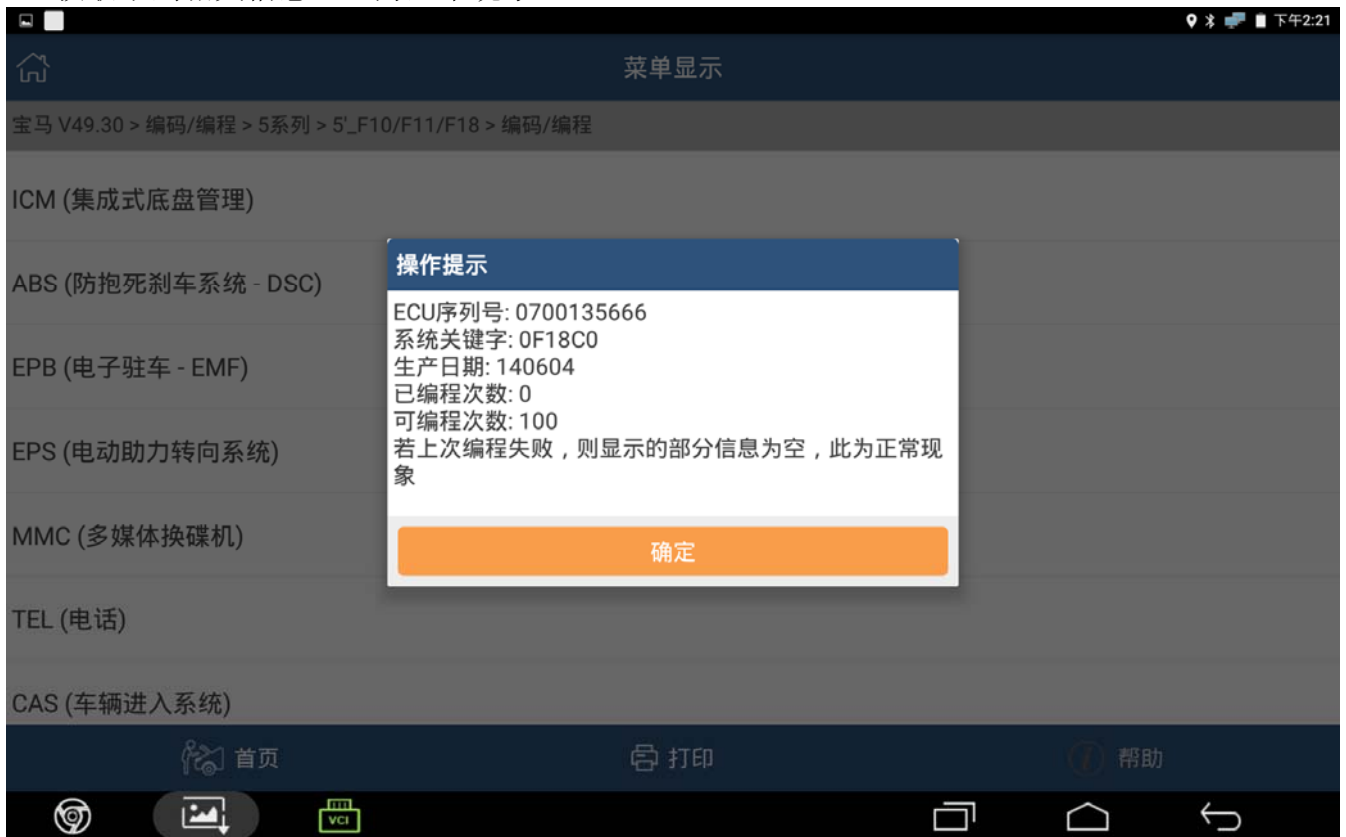
9). 选择需要编程的系统，会读取当前系统的基本信息。可见此 EPS 模块是，2014 年生产，还没编过程，最大可编程次数为 100 次。若第一次编程中途失败，再次进入时，此处会获取不到相关信息，此为正常现象。

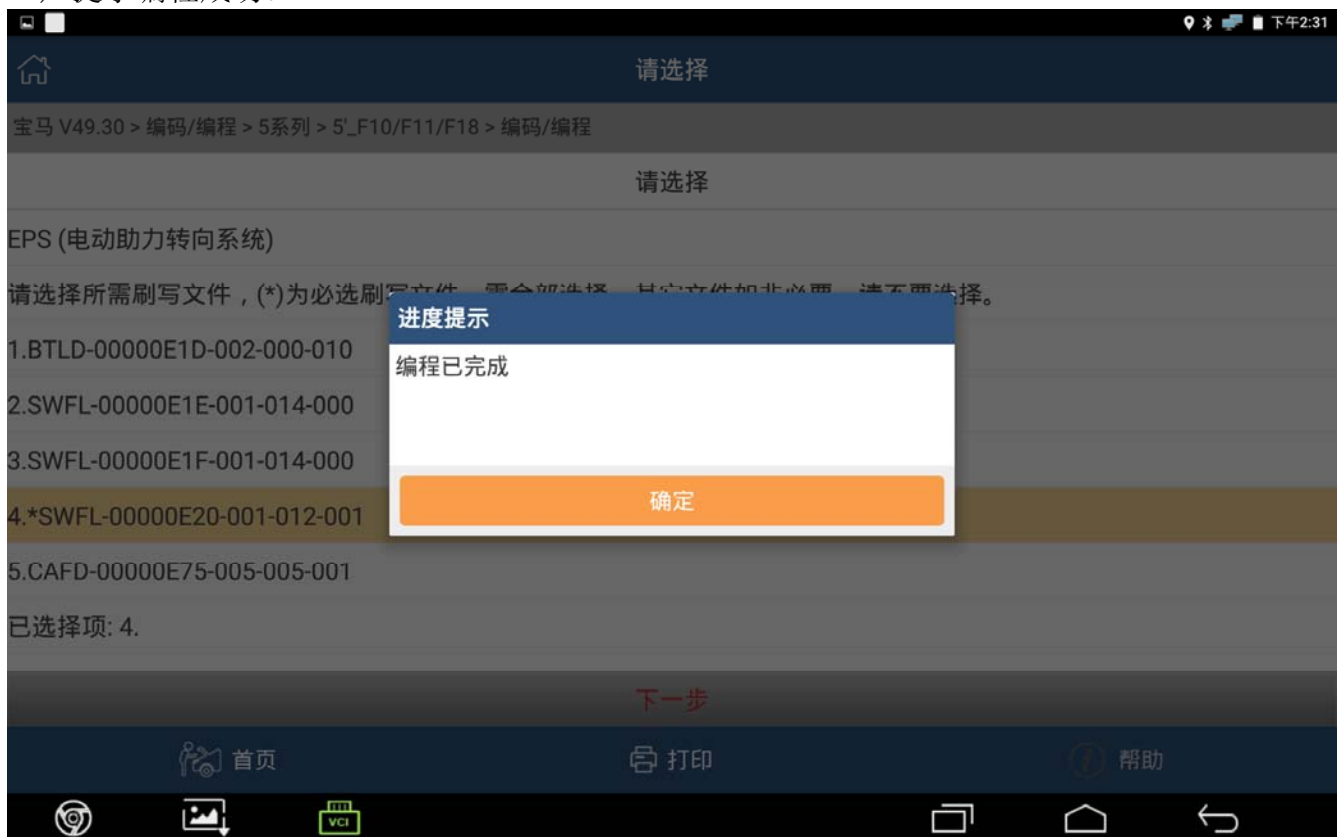
14). 提示编程成功。

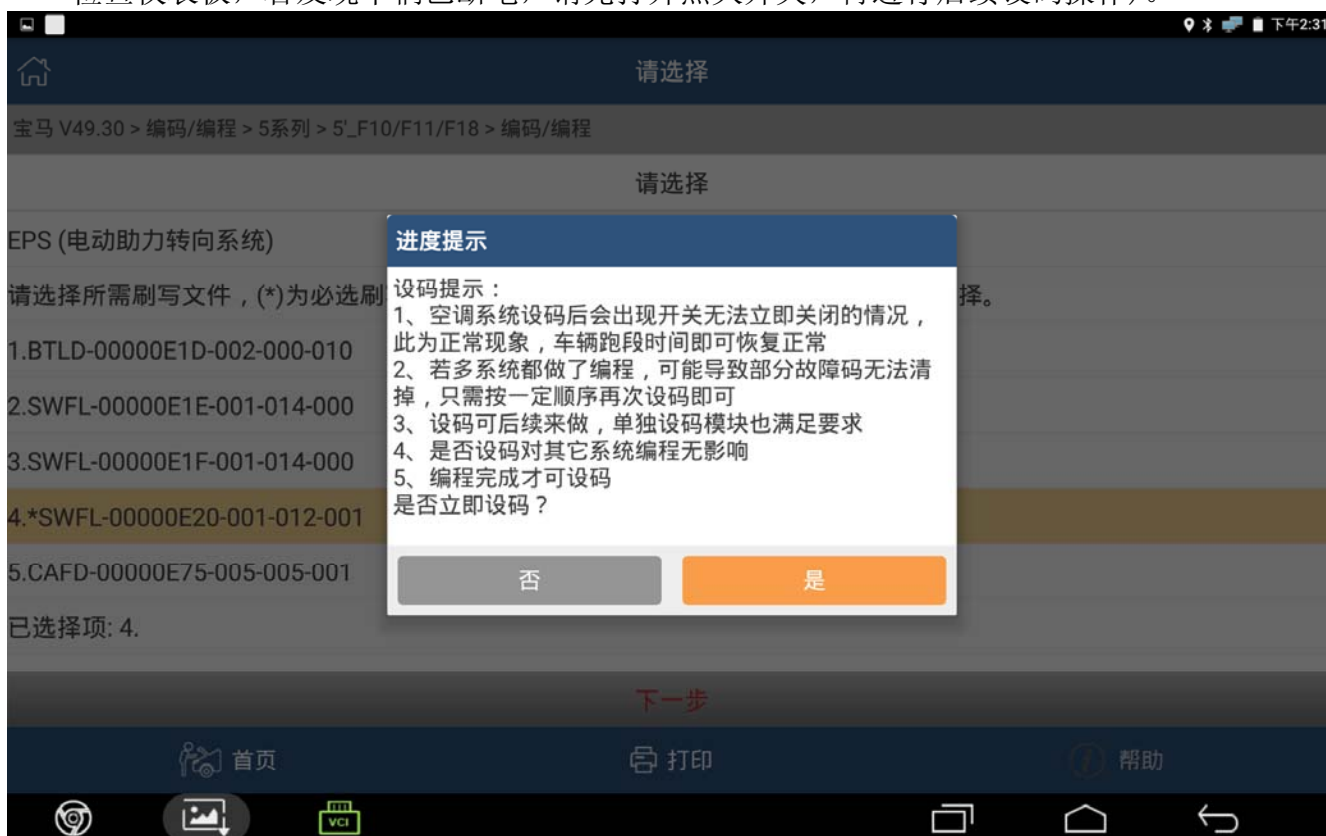
15). 此时, 由于还没设码, 车辆故障灯会很多, 此为正常现象。设码后进快速测试, 清码即可。(注意: 由于长时间车辆处于未操作状态, 此时某些车系会自动关闭点火开关。请先检查仪表盘, 若发现车辆已断电, 请先打开点火开关, 再进行后续设码操作)。
