# 2009 款宝马 325i EKPS 燃油泵控制设码操作

产品型号	日期	编号
X-431 系列	20161013	——

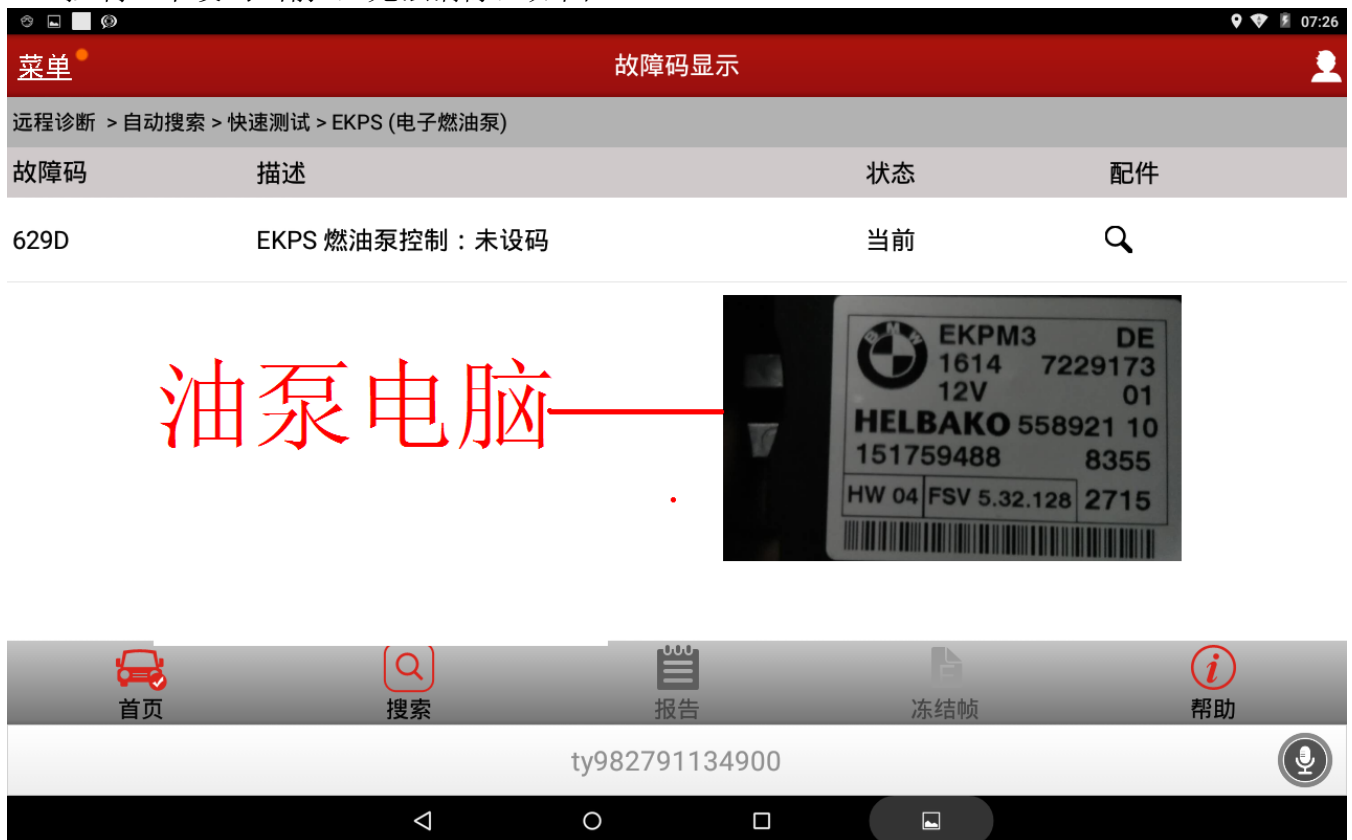
图 2

- 宝马 3 系列更换新油泵电脑无法启动, 电子燃油泵系统储存故障码 “629D EKPS 燃油泵控制: 未设码当前”, 无法清除, 如图 2。

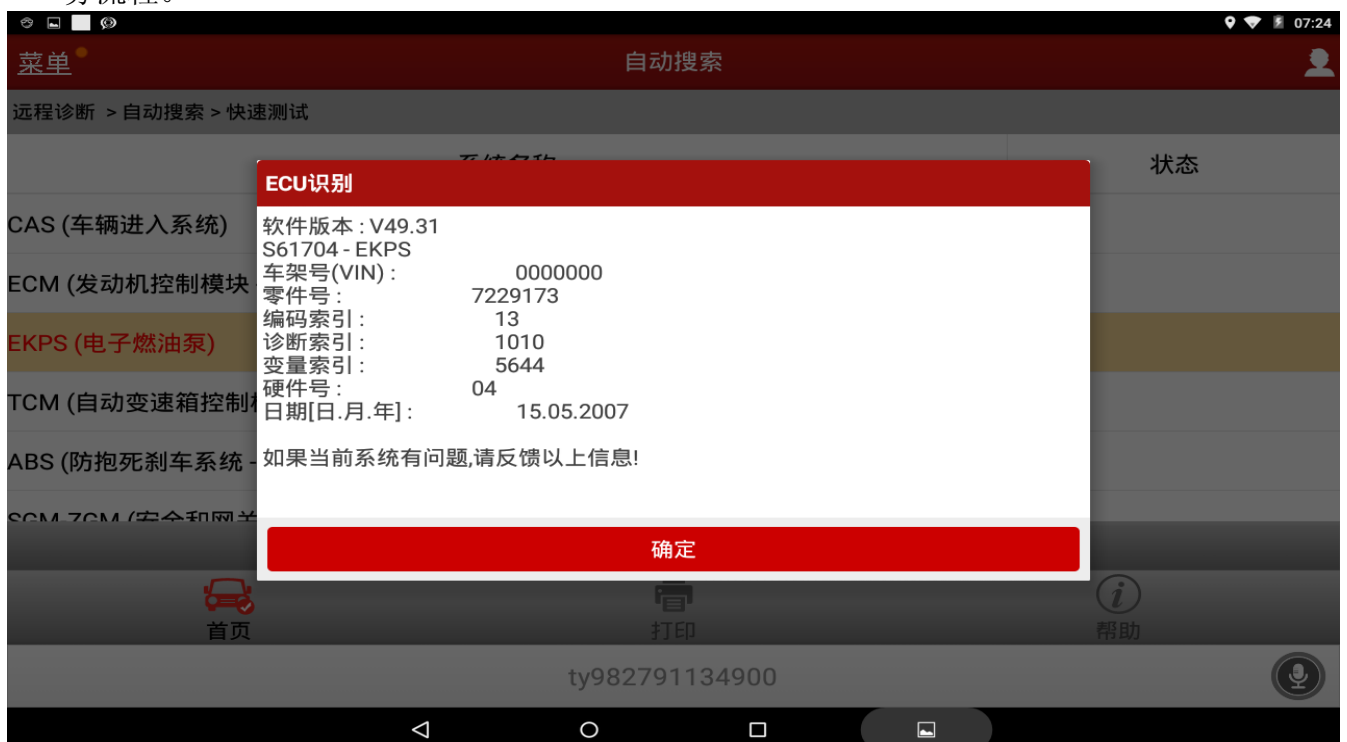
图 3

- EKPS 电子燃油泵系统识别信息车架号 (VIN) :0000000, 如图 3, 需要 X-431 执行设码服务流程。

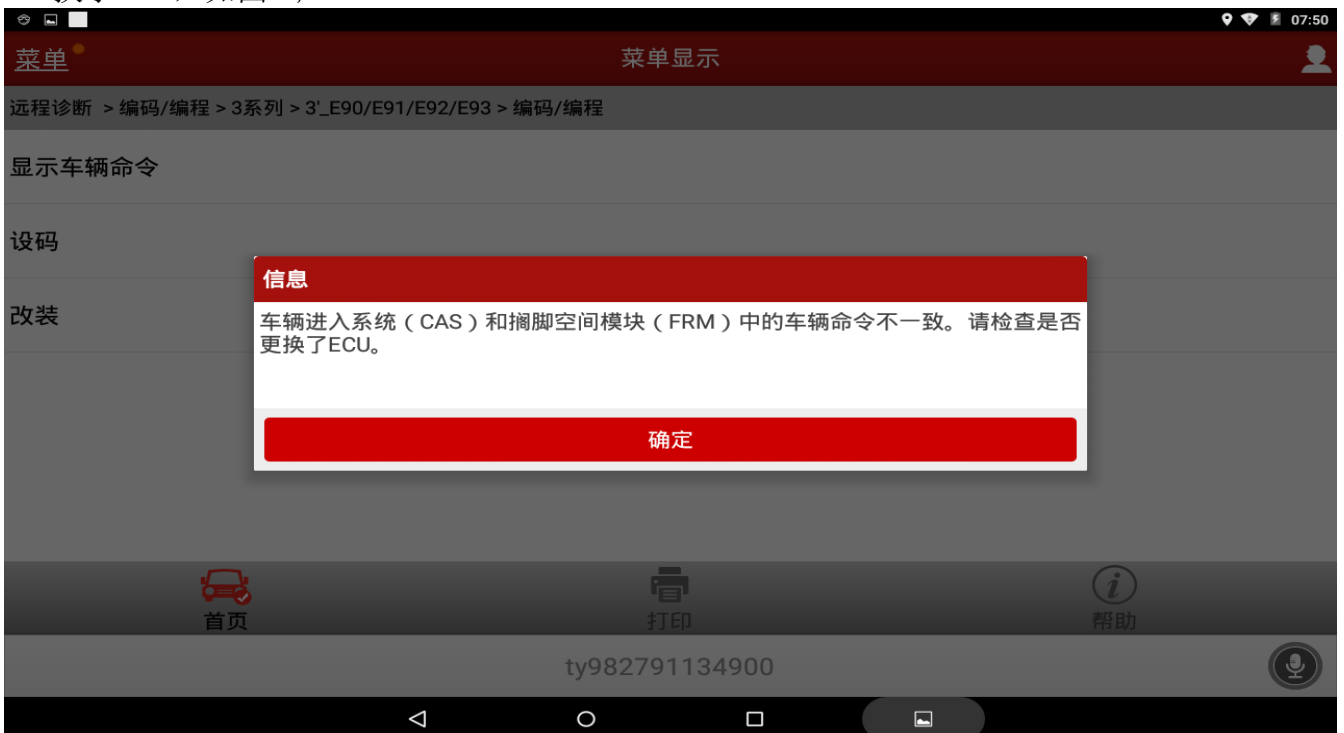
图 8

9). 显示: 车辆进入系统 (CAS) 和搁脚空间模块 (FRM) 中的车辆命令不一致, 请检查是否更换了 ECU, 如图 8;

10). 点击确定后返回勾选搁脚空间模块 (FRM) 已更换, 点击确定, 如图 9, 执行车辆进入系统 (CAS) 和搁脚空间模块 (FRM) 命令同步;

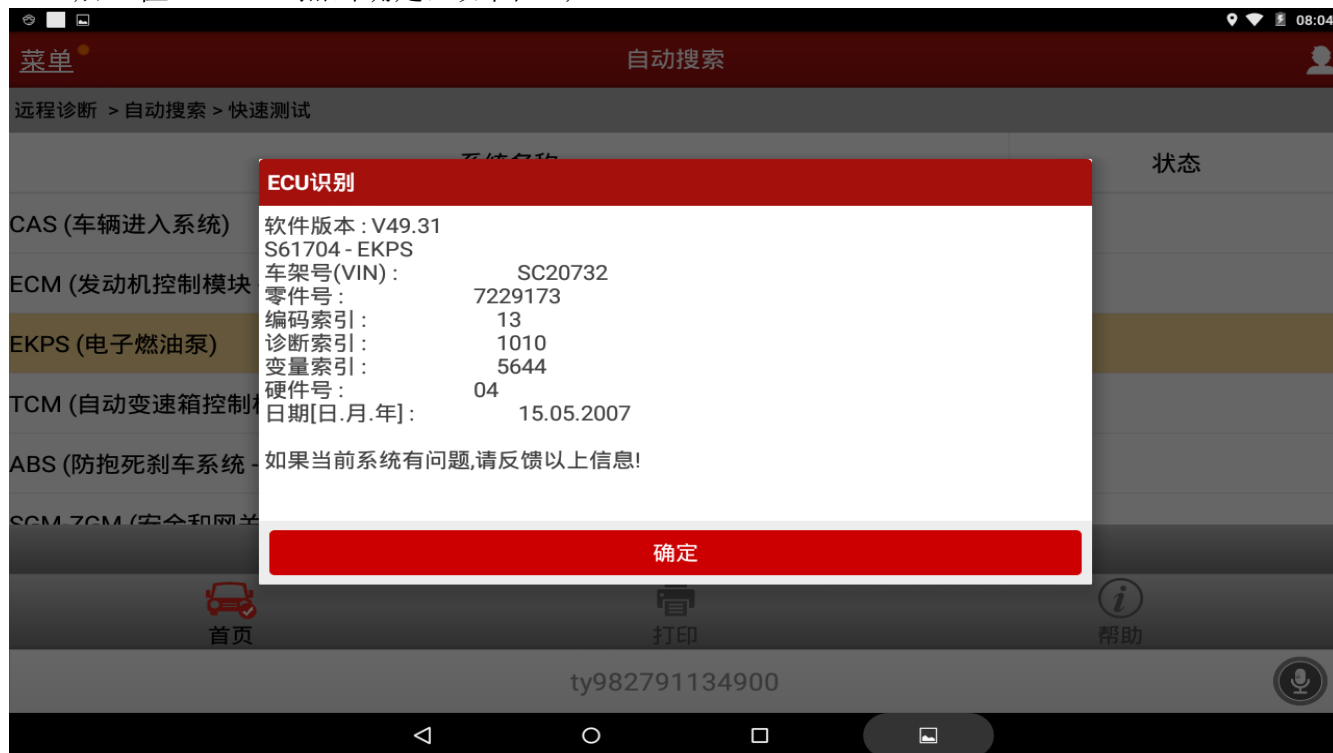
图 19

20). 返回测试 EKPS 电子燃油泵系统 ECU 识别车架号 (VIN): 由原来 0000000 编为铭牌车架号  
后 7 位 SC20732 点击确定, 如图 19;

21). EKPS 电子燃油泵系统无故障码储存说明完成设码服务流程, 启动正常, 试车正常, 故障排除。
