# 2009 款~2014 款日产车系转向角传感器操作

产品型号	日期	编号
X431Pro 系列	20150921	—

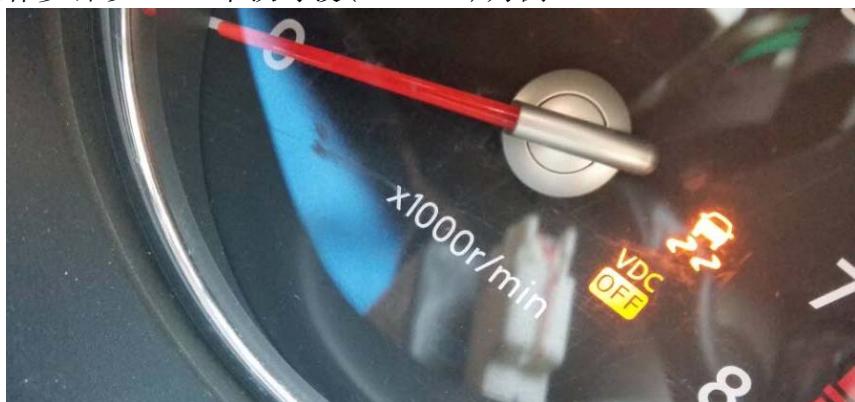
图 1：奇骏 VDC OFF 警告灯

- 方向盘转到中间位置的时候，车轮没有在正前方；
- VDC OFF 指示灯和 SLIP 指示灯变亮，且不熄灭，见图 1；
- ABS 系统会产生“C1143 转向角传感器电路”的故障码。
