# 2015 款朗境动力转向系统基本设置与软件刷新操作方法

产品型号	日期	编号
X-431 系列	20170322	——

- 大众，全朗境 185\*，VIN 码：LSVGL6187F208\*\*\*\*。

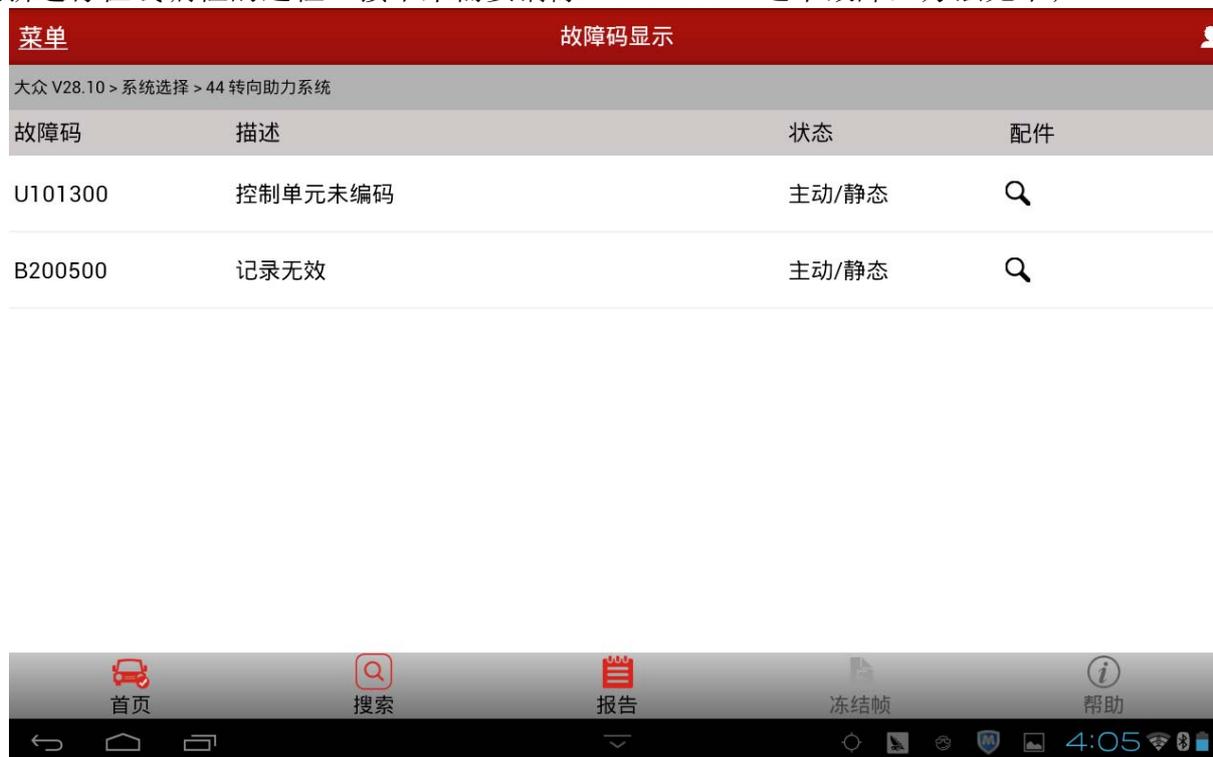
图 17

对 44 转向助力系统编程后，若操作成功完成，则只会出现如图 17 的“U101300 控制单元未编码”的故障码，若操作不成功，则还会出现“B200500 纪录无效”的故障码，此时需重新进行在线编程的过程。接下来需要清除“U101300”这个故障，方法见下；

- 对于故障代码“U101300 控制单元未编码”，需对【44-助力转向系统】进行手动编码。进入 44 系统后首先执行【16 安全登陆】，登录码为 10608，登录成功后选择【21 长编码】，如图 18，选择“是”按钮，

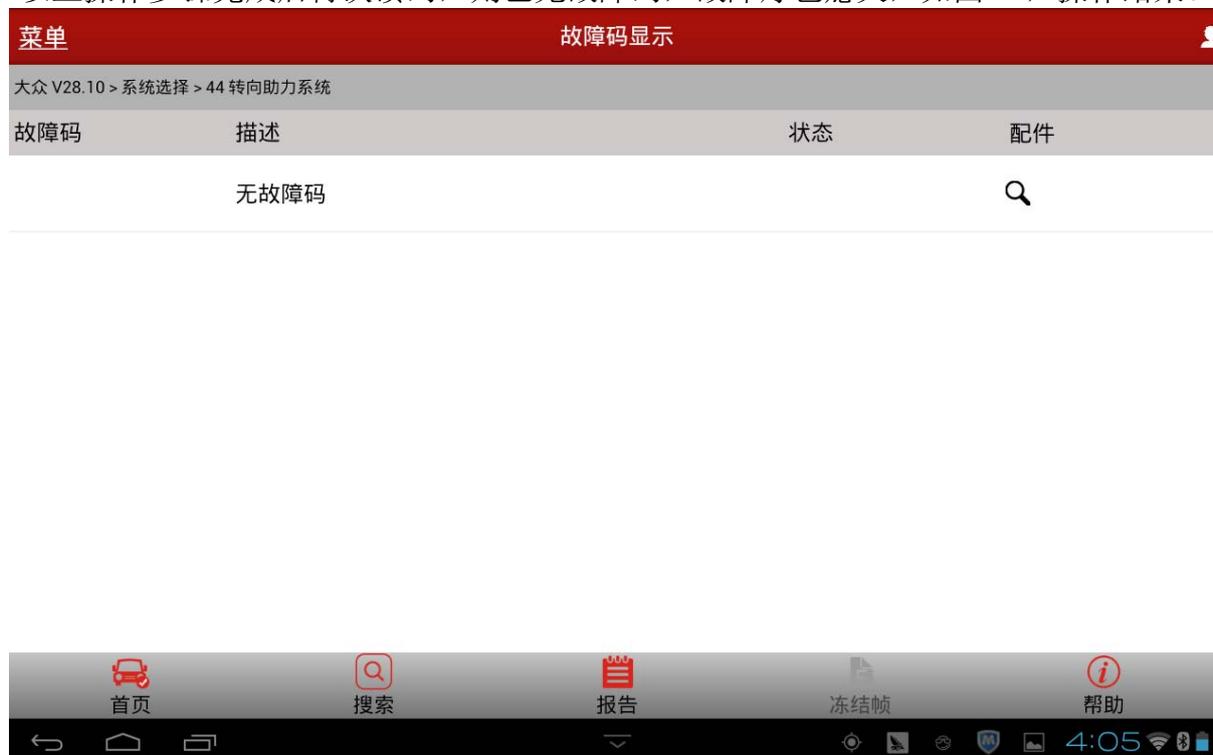
图 22

- 5). 以上操作步骤完成后再次读码，则已无故障码，故障灯也熄灭，如图 22，操作结束。
