2015 款朗逸动力转向系统基本设置与软件刷新操作方法

产品型号	日期	编号
X-431 系列	20170322	——

- 大众，全朗逸 184*，VIN 码：LSVGL6187F208****。

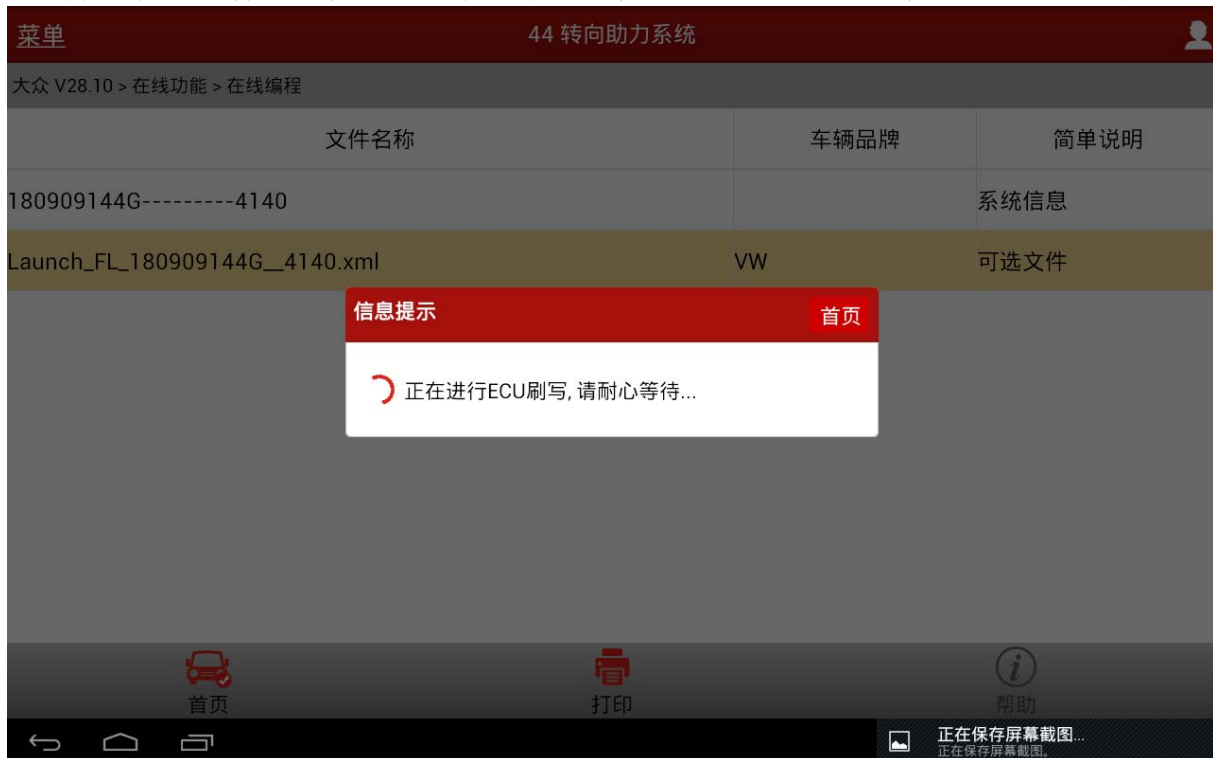
图 8

10). 文件下载后接着点继续，则开始进行 ECU 刷写过程，最后提示刷写成功即可，如图 8；

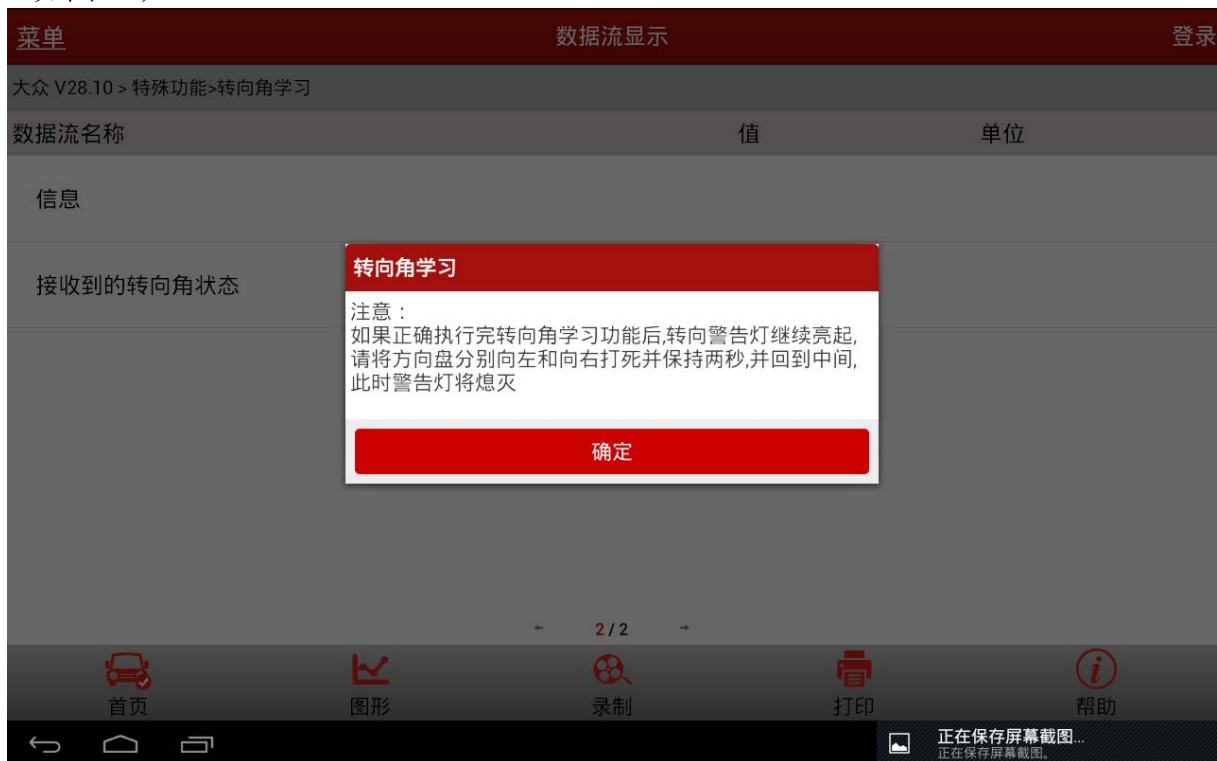
图 16

- 10). 认真操作,注意提示,将方向盘分别向左和向右打死并保持两秒,确保转向警告灯熄灭,如图 16;

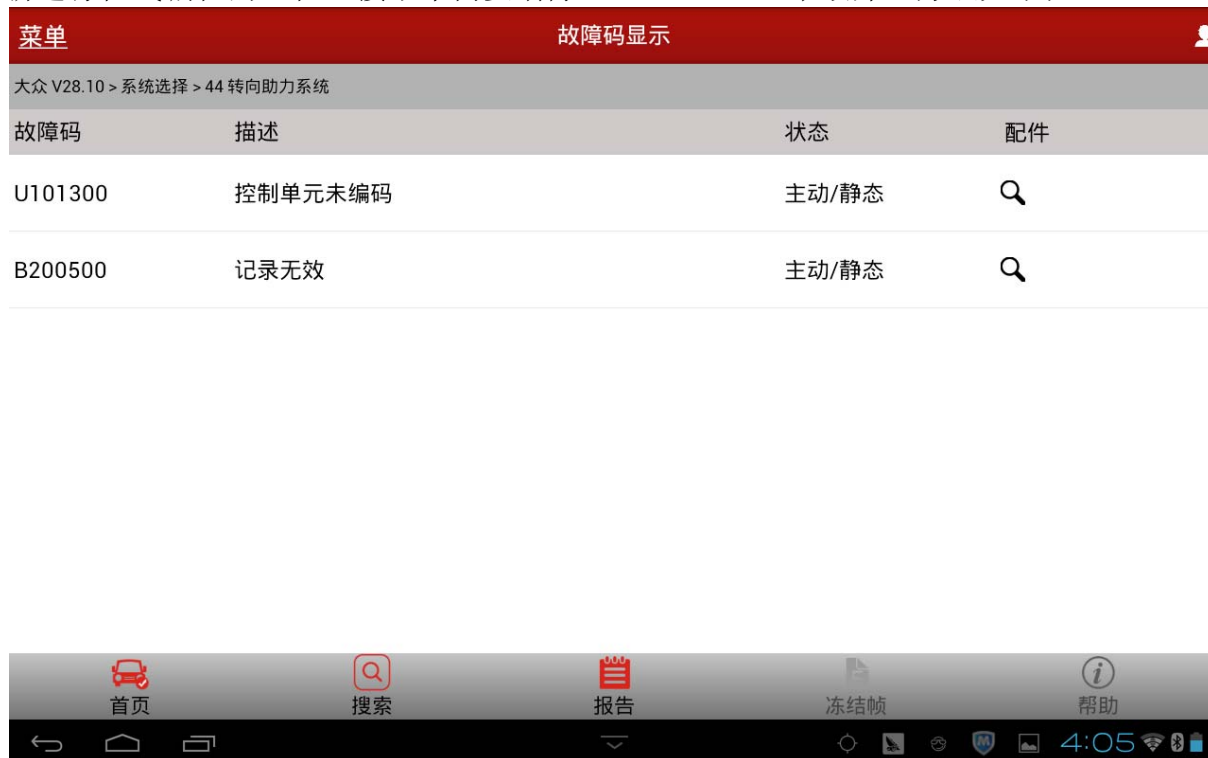
图 17

对 44 转向助力系统编程后，若操作成功完成，则只会出现如图 17 的“U101300 控制单元未编码”的故障码，若操作不成功，则还会出现“B200500 纪录无效”的故障码，此时需重新进行在线编程的过程。接下来需要清除“U101300”这个故障，方法见下；

- 1). 对于故障代码“U101300 控制单元未编码”，需对【44-助力转向系统】进行手动编码。进入 44 系统后首先执行【16 安全登陆】，登录码为 10608，登录成功后选择【21 长编码】，如图 18，选择“是”按钮，

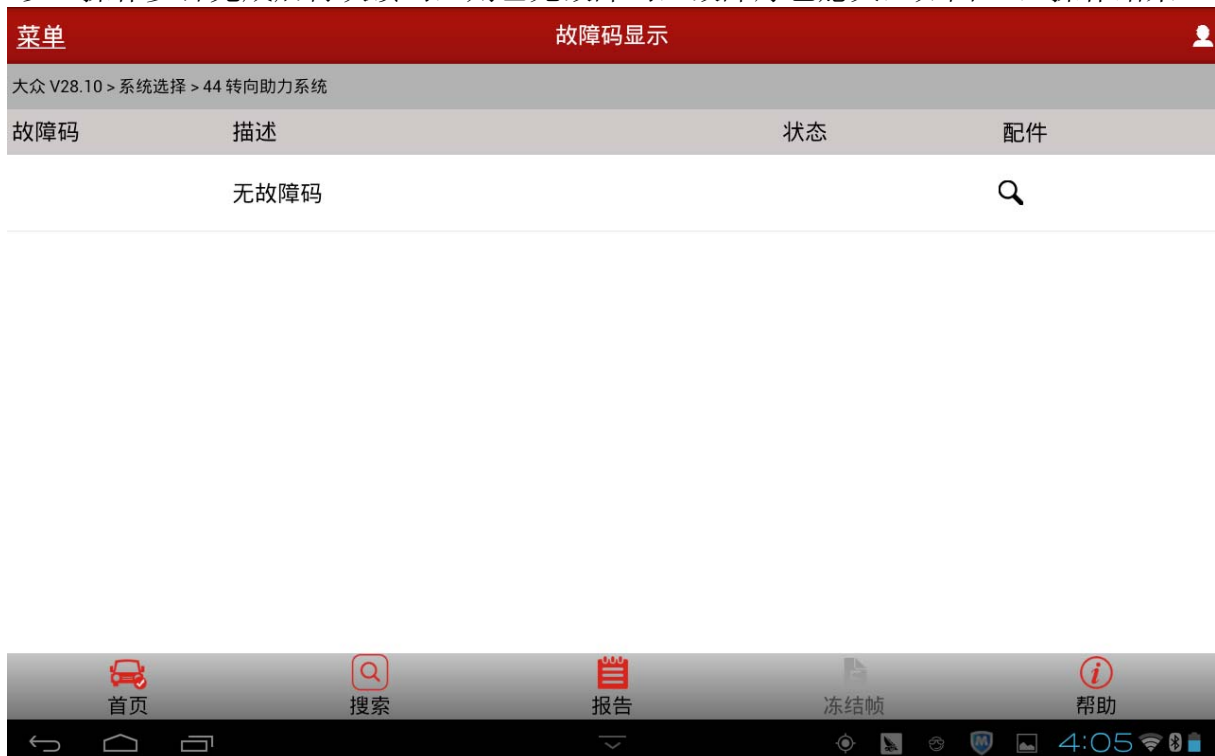
图 22

- 5). 以上操作步骤完成后再次读码，则已无故障码，故障灯也熄灭，如图 22，操作结束。
