宝马 740Li 右前减震器卫星电脑模块设码

- 2011 年宝马 740Li，VIN 为：WBAKB4105BC91****。车型信息如下：

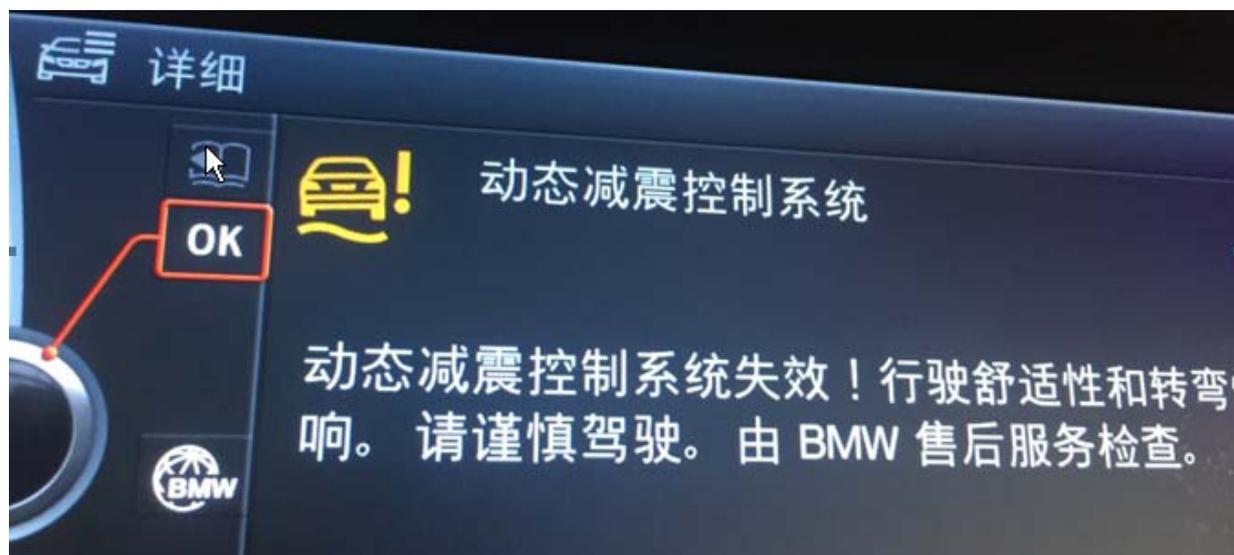
- 宝马 740 更换右前减震器后，显示屏显示:动态减震控制系统失效。

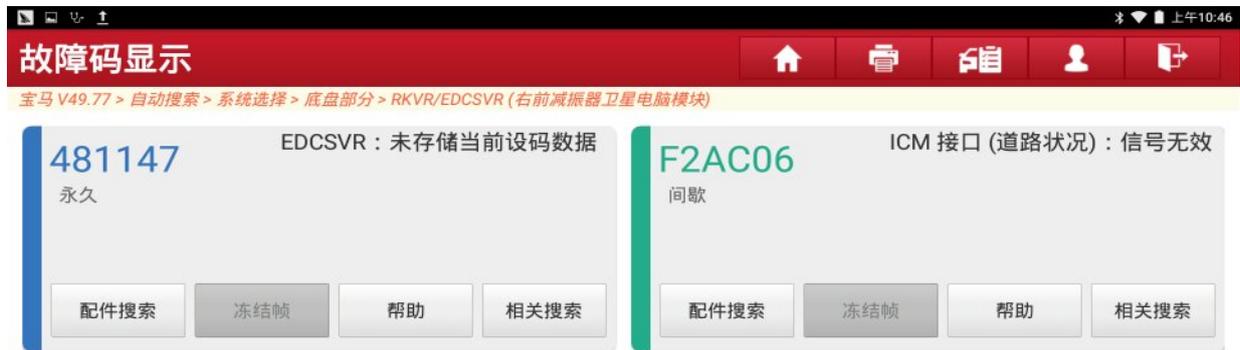
- 进右前减震器卫星电脑模块，读到的故障码为：481147 EDCSVR:未存储当前设码数据。

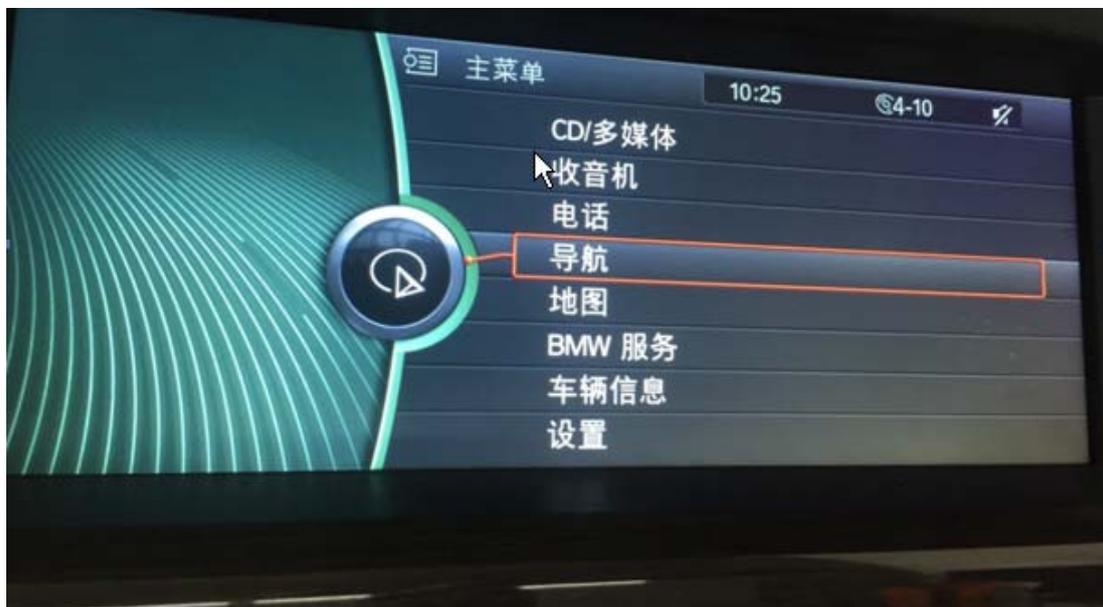
图 13

13). 此时系统无故障码。显示屏的“动态减震控制系统失效”的故障灯灭，如图 13。
