奔驰 C200 左后门控制单元故障引起的 中控锁工作异常在线编程操作

实测车型：2010 年款奔驰 C200，VIN 码：LE4GF4BBXAL10****，如下图：

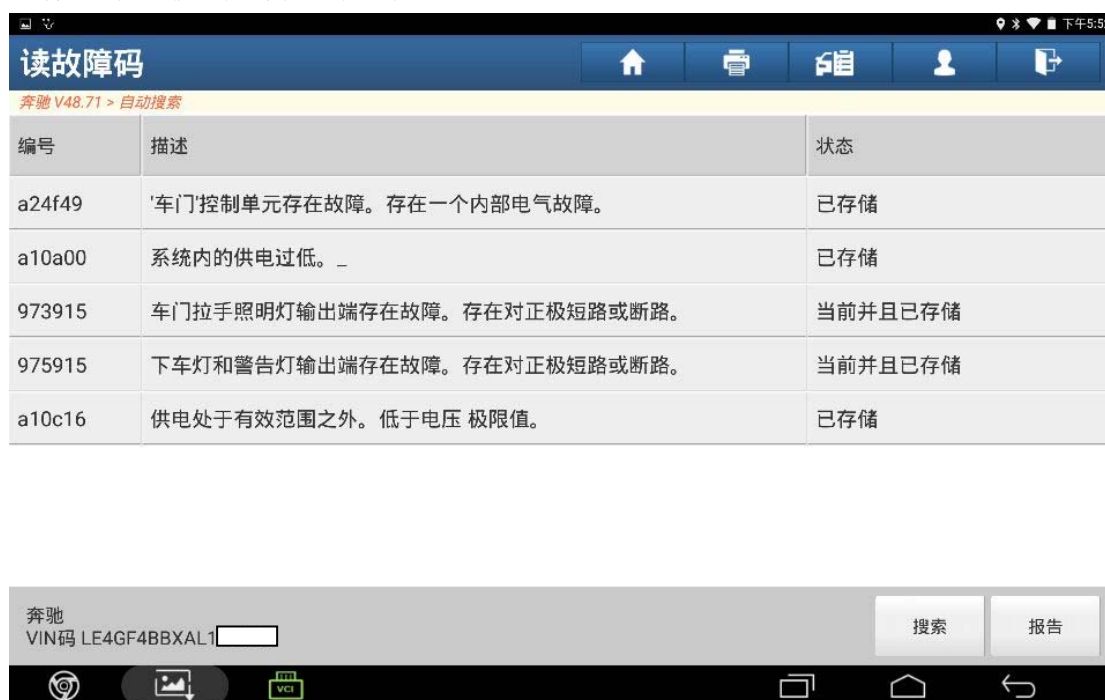
- 用传统测试读取左后门控制单元的故障码，故障码全部可以清除，中控锁不工作，车门玻璃升降正常，如下图：

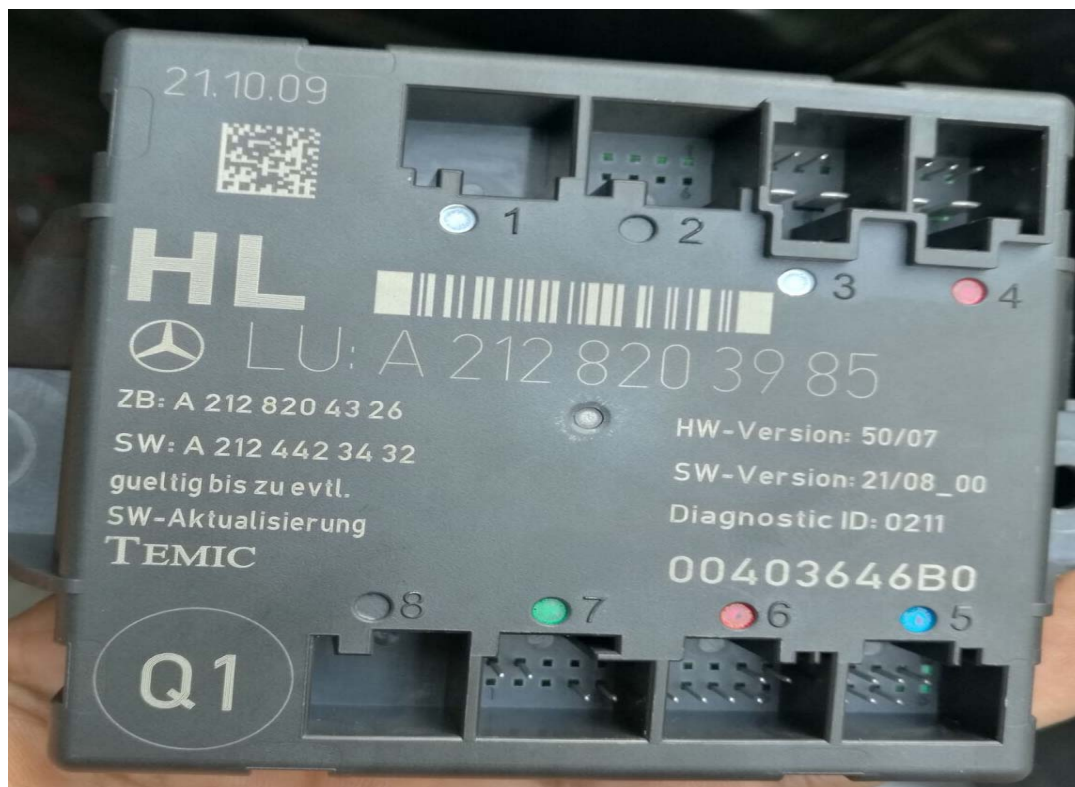
- 左后门控制单元模块，如下图：
