奔驰 E260 更换二手 ESP 模块在线编程

实测车型：2010 款奔驰 E260，VIN 码：WDDHF4HB5AA11****，如下图：

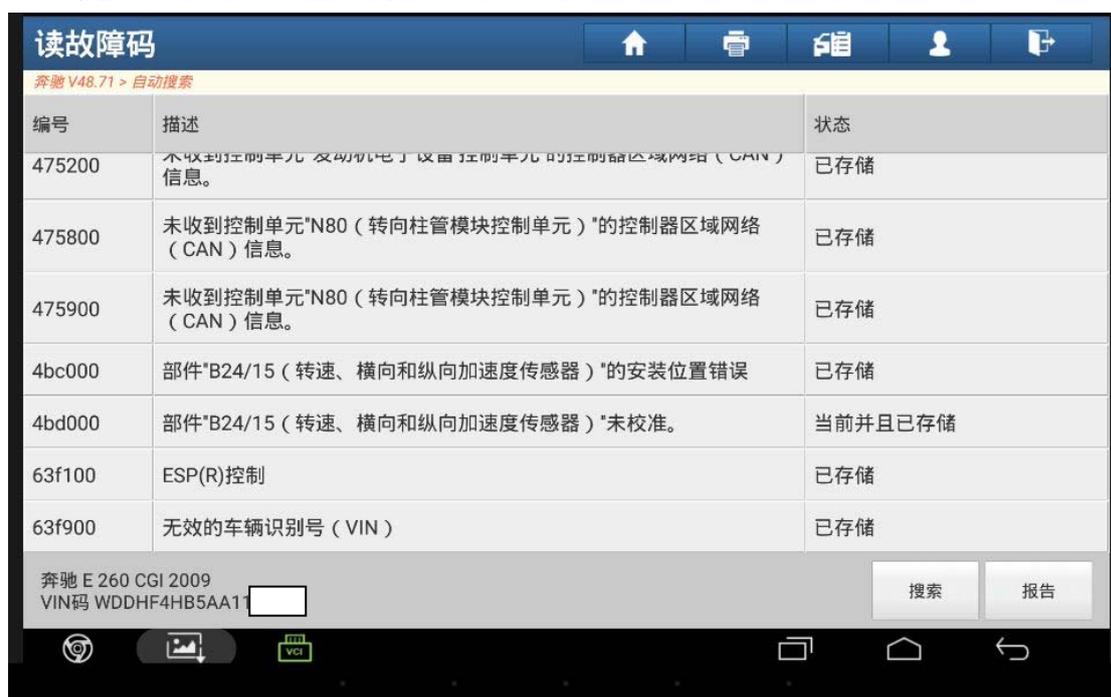
- 仪表亮 ESP 故障灯，显示更多故障码，其中“63f900”故障码无法清除，如下图：

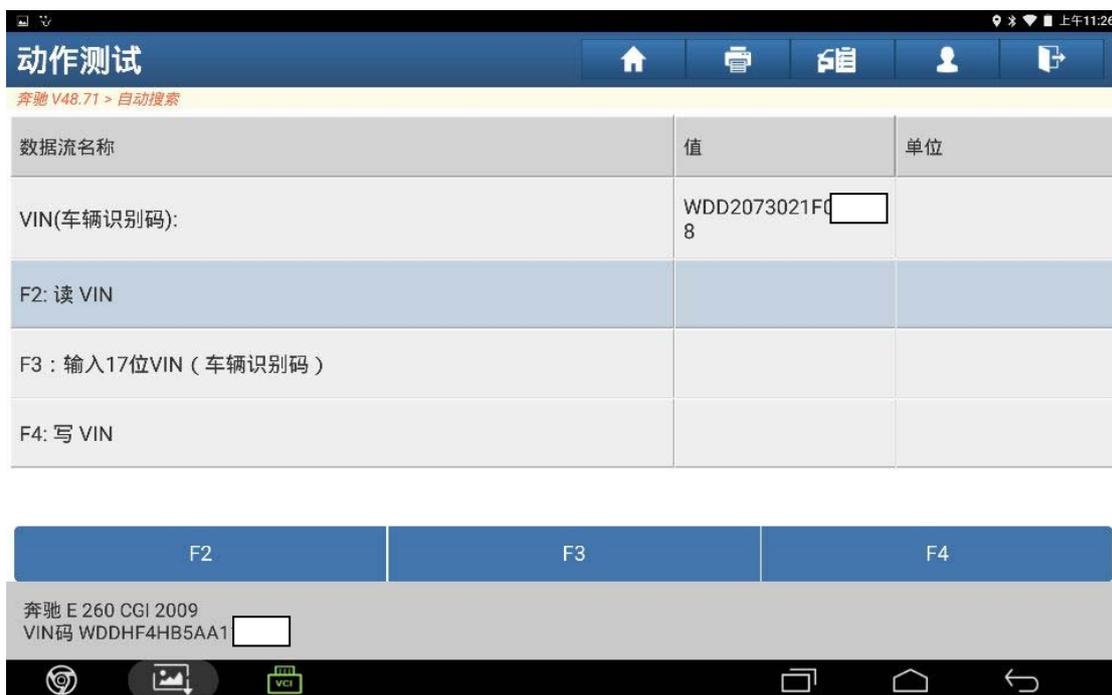
图 6

- 6). 按“F2”，读出当前二手已编程成功后的 ESP 模块 VIN 码和原车 VIN 码不一致，需要修改 VIN 码，没有更换二手 ESP 模块前，原车 ESP 模块按 F2 读取 VIN 码全是 0，没有 VIN 码显示。按“F3”输入原车正确的 17 位 VIN 码，然后按“F4”（如图 6）；

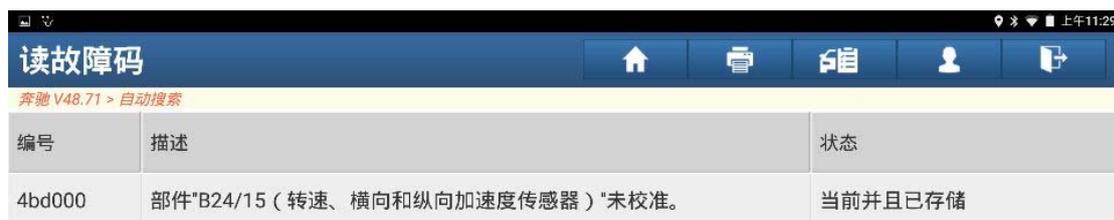
图 8

8). 读取故障代码显示“4bd000”故障代码，故障代码内容需要路试（如图 8）；

编号	描述	状态
4bd000	部件"B24/15 (转速、横向和纵向加速度传感器)"未校准。	当前并且已存储

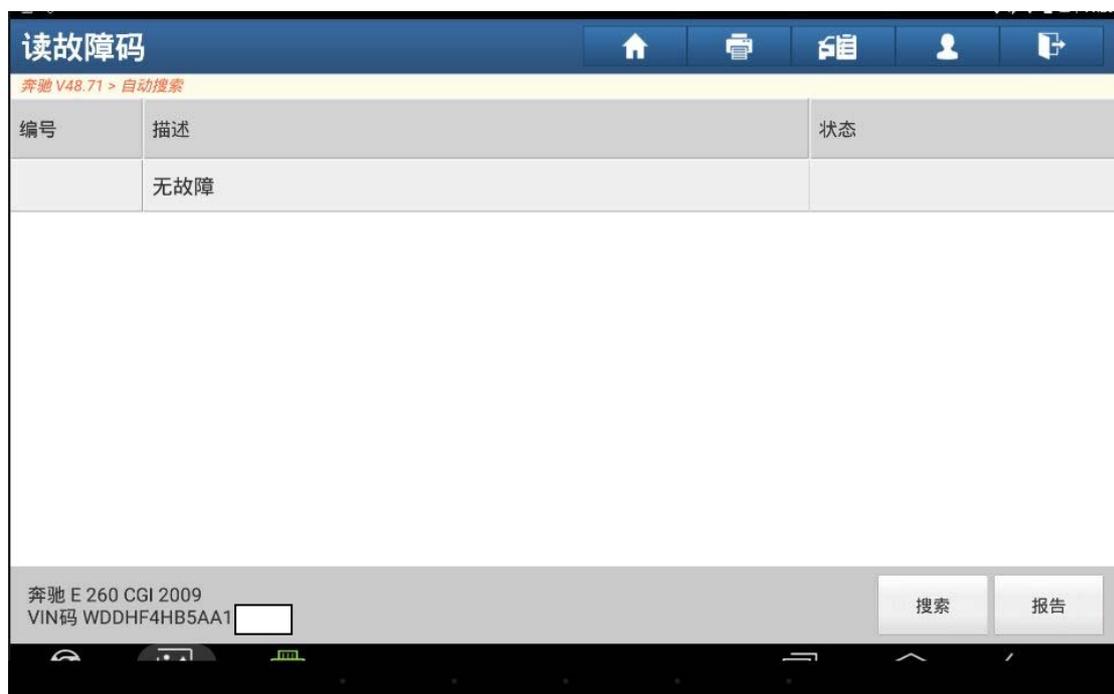
图 9

编号	描述	状态
	无故障

9). 路试完成，故障排除（如图 9）；
