# 宝马 730Li 更换二手灯光模块设码方法

实测车型：2006 年款宝马 730Li，VIN 码：WBAHN21066DS8\*\*\*\*

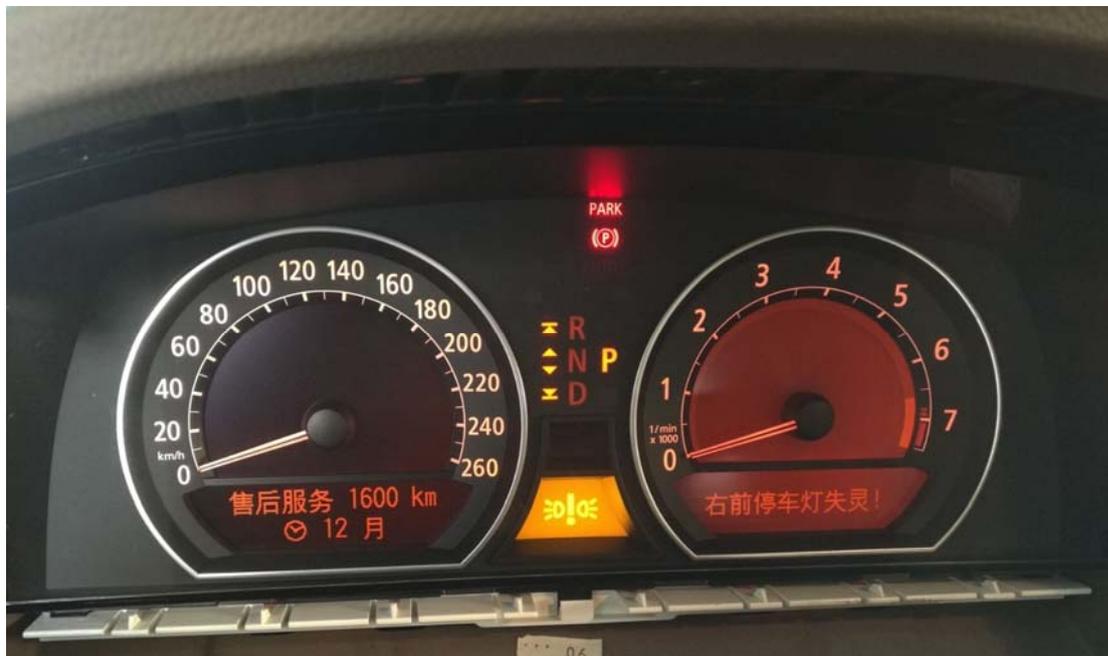
- 仪表板右前停车灯失灵故障，开小灯，右前小灯不亮，检查灯泡和线路无异常，放3个小时后会把蓄电池电漏完

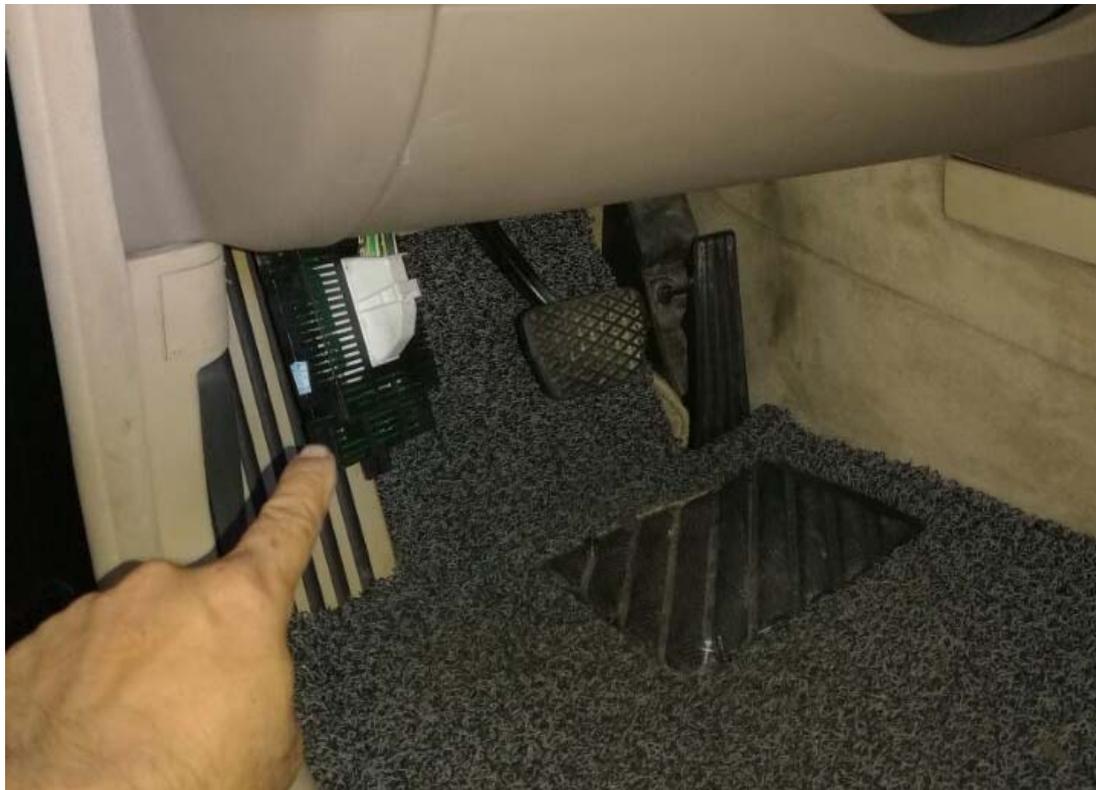
- 灯光模块安装在大灯开关下面

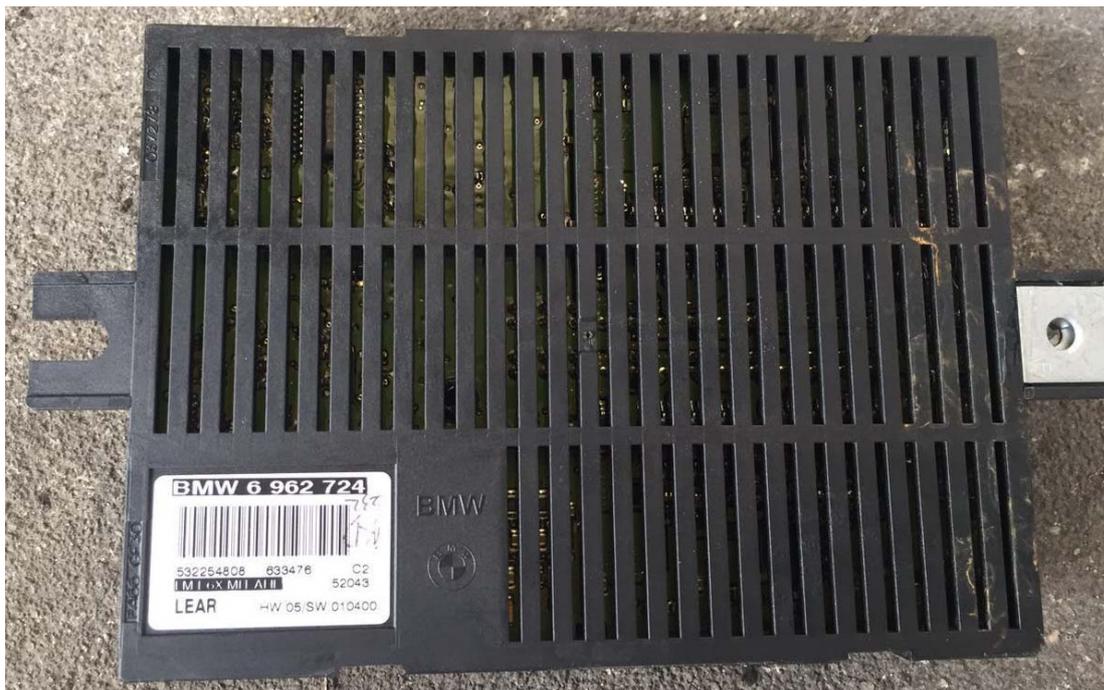
- 灯光模块单元

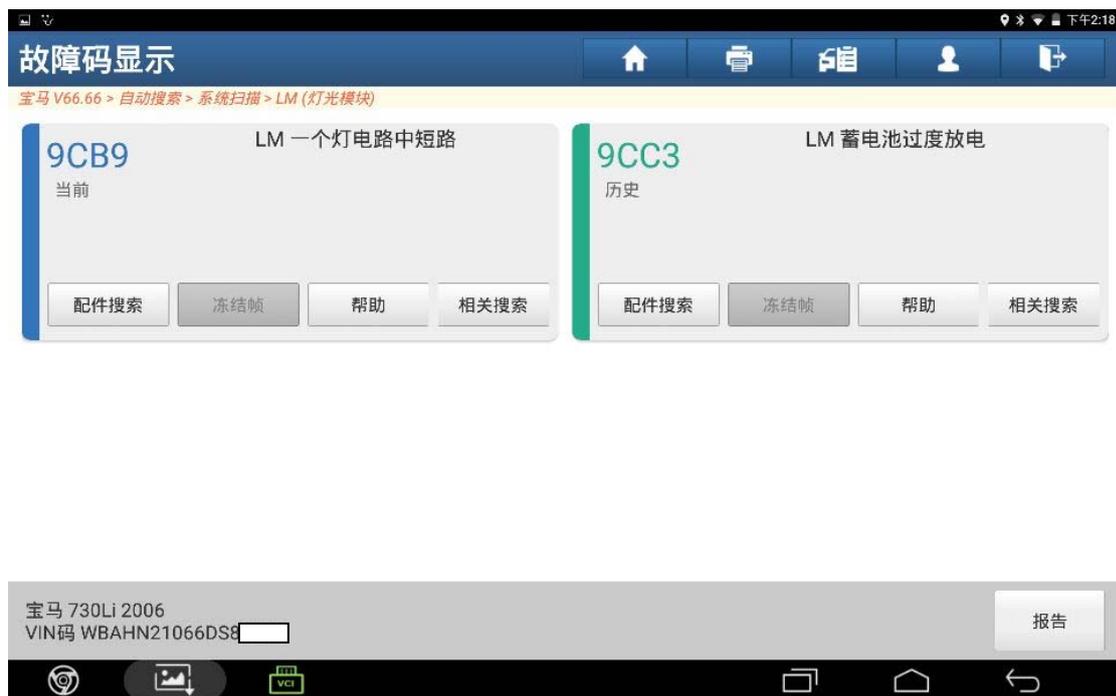
- 读取模块有两个故障代码，其中 9CB9 故障代码无法清除

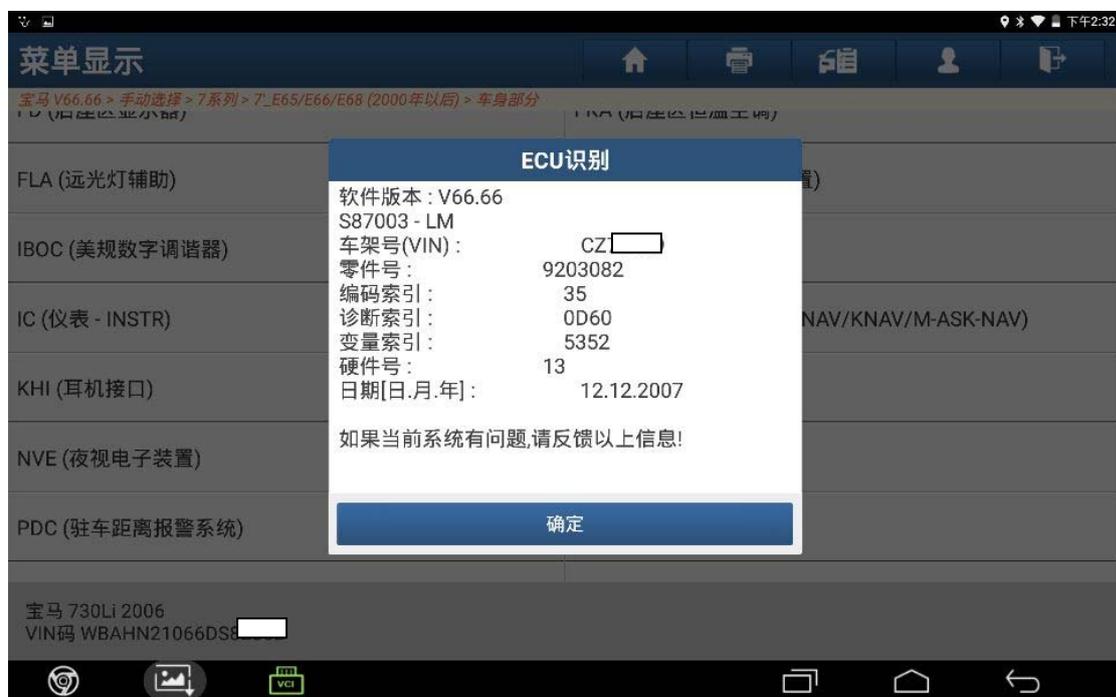
图 2

2). 装上二手灯光模块，读取模块版本信息，灯光模块 VIN 码和原车 VIN 码不一致，需要设码（如图 2）；

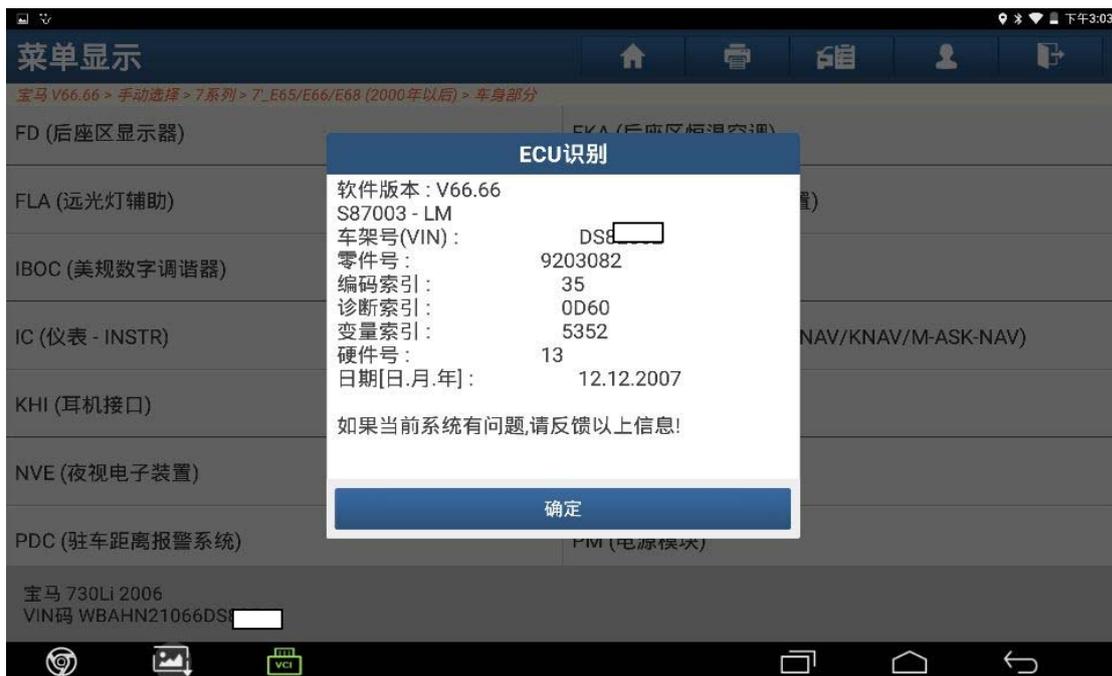
图 13

- 13). 返回重新进入灯光模块查看版本信息，设码后控制模块版本信息 VIN 码与原车 VIN 码一致（如图 13）；

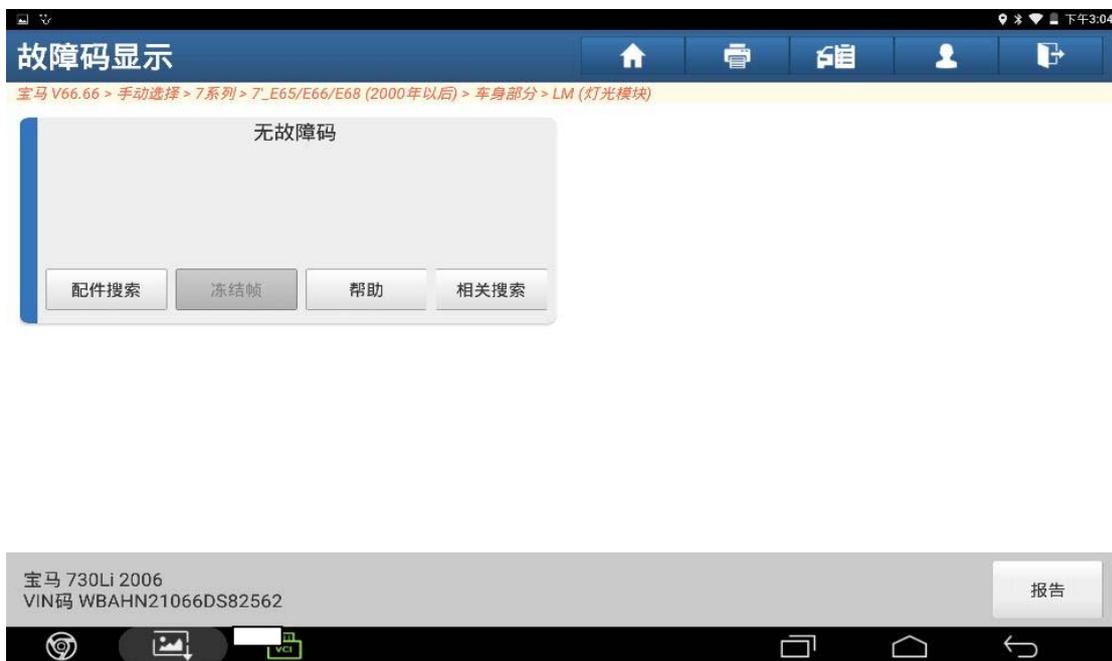
图 14

- 14). 读取故障代码，无故障码，设码成功完成，故障排除（如图 14）；
